## EXEMPLO DE IMPACTO CAUSADO POR CONSTRUÇÃO DE ESTRUTURA RÍGIDA EM ÁREA DE INTENSO TRANSPORTE LITORÂNEO

Sandy beaches are naturally under dynamic equilibrium and change continuously and rapidly to any man-made structures. On the Rio de Janeiro State coastline, a jetty was built on the Barra do Furado inlet, generating large scale modification on the littoral sediment transport pattern. These changes were documented by field and aerial photographs collected before and after the jetty construction. This paper presents a qualitative analysis of the observed morphological changes and related environmental impacts.

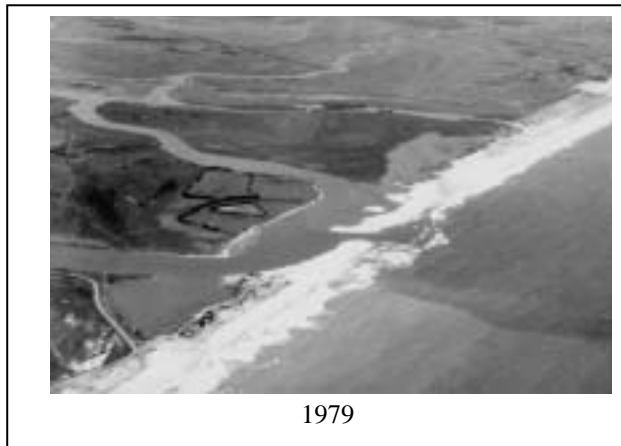
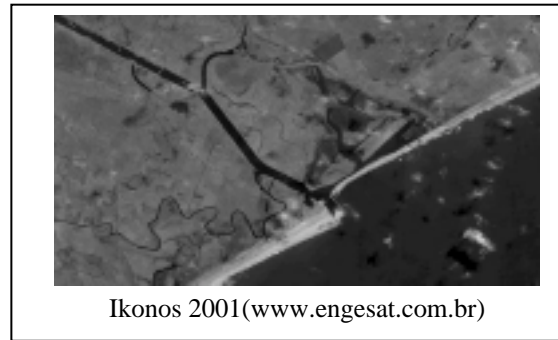
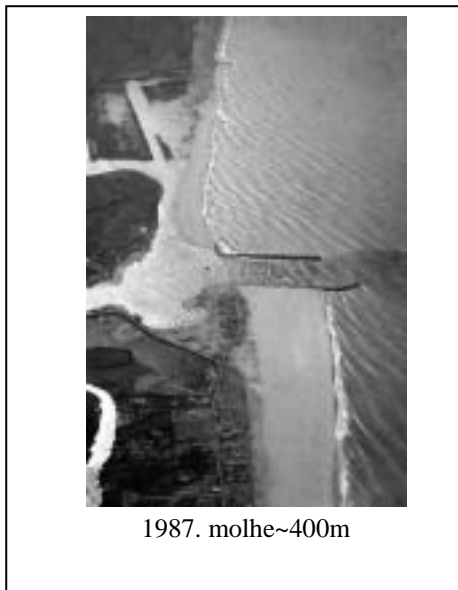
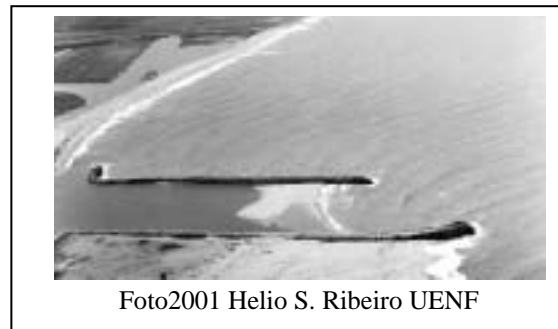
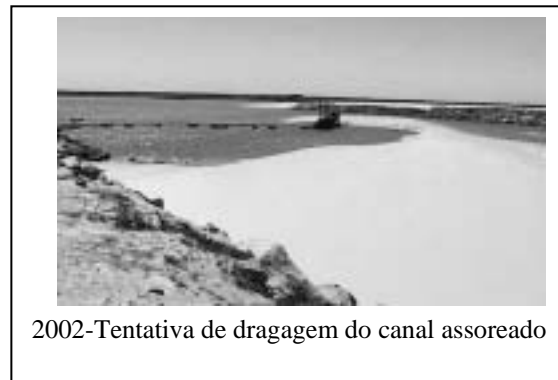
A morfologia do litoral em 1979 (Foto 1), mostrava claramente que a largura do cordão litorâneo era idêntica em ambos os lados do canal (inlet barra do Furado). Na margem esquerda do canal a conformação de um pontal arenoso voltado para SW, indicava que havia transporte litorâneo nesta direção e que o sistema encontrava-se em equilíbrio dinâmico. Aparentemente o forte transporte litorâneo para NE causado por ondas de alta energia oriundas do quadrante SW, era compensado pela deriva inversa causada por ondas de tempo bom, oriundas do quadrante NE. Em 1981 iniciou-se a construção de dois molhes fixos (guias- correntes), por lançamento de blocos rochosos. Quando foi instalado o molhe fixo houve progressivamente uma intensa retenção de areias ao sul da estrutura. A falta do estoque arenoso no litoral ao norte do molhe, provocou uma forte erosão deste setor. As tentativas de instalação de novos molhes curtos foram infrutíferas. O processo de assoreamento foi tão intenso que provocou a transferência do nível de base do perfil praiial, ultrapassando a extremidade do molhe sul. Em consequência disto, o interior do canal foi inteiramente assoreado.

Figura 1 – Pannel com fotografias documentando as modificações ocorridas em Barra do Furado entre 1979 e 2002. O molhe possui comprimento aproximado de 400 m.
