## **EROSÃO E DANOS NA ORLA COSTEIRA DO MUNICÍPIO DE MARICÁ, RJ**

Flavia M. Lins de Barros<sup>1</sup>; Dieter Muehe<sup>2</sup>; Rosuita Helena Roso<sup>3</sup>.

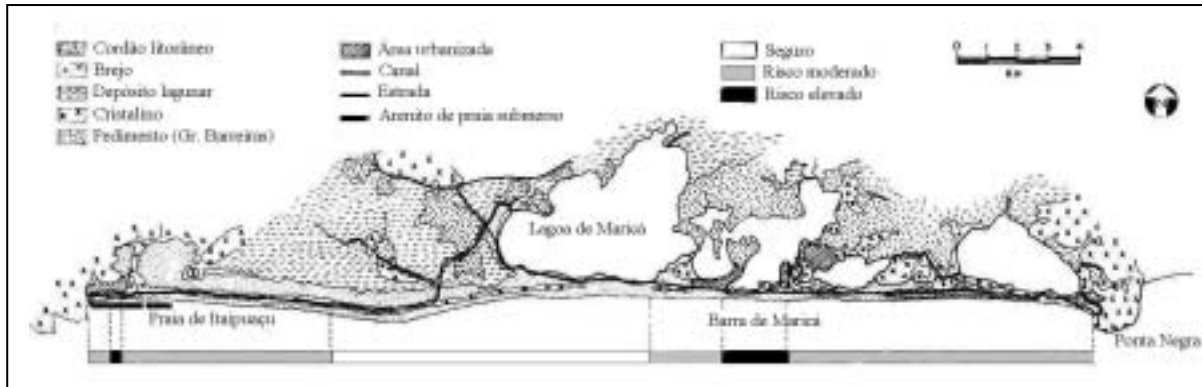
Na área defronte à Barra de Maricá, classificada como de alto risco, os efeitos da tempestade foram mais evidentes em decorrência da localização das edificações. Em locais com construções situadas próximas à praia, foram observados diversos tipos de danos, como solapamento de muros, casas, quiosques e trechos da rua.

Fig. 1. Classificação de risco adaptado de Muehe *et al.* (1989)

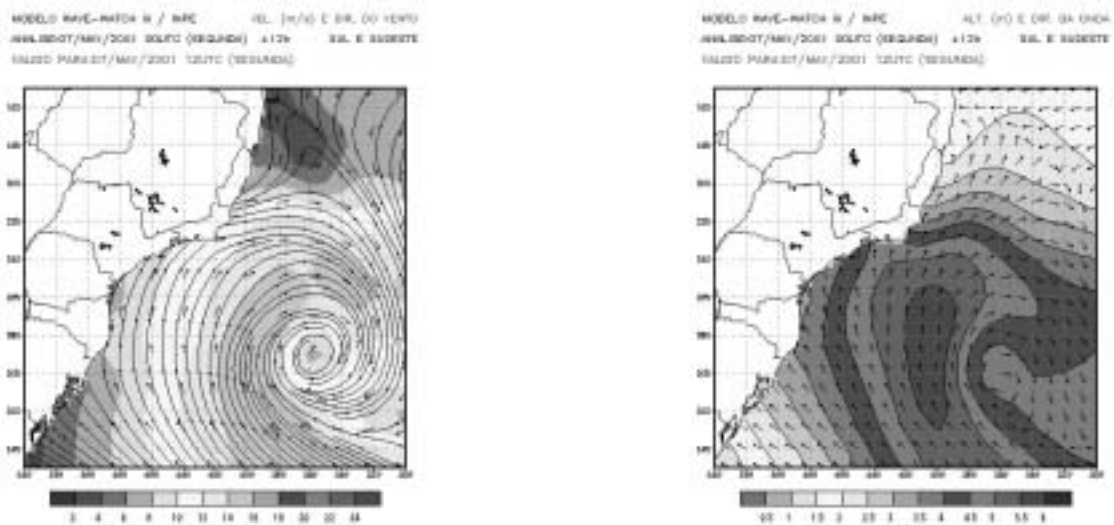
provocando intenso efeito erosivo. A figura 2 mostra a previsão meteorológica e oceanográfica para o dia 7, quando foi observada a situação mais crítica. A presença de um forte ciclone, extra-tropical, gerou ventos intensos de sudoeste em direção ao litoral do Rio de Janeiro, com ondas de altura de 4,5 m a 5 m e períodos entre 9 s e 11 s, com efeito intensificado pela ocorrência de uma maré de sizígia.

Fig. 2. Situação meteorológica e oceanográfica no evento extremo de maio de 2001

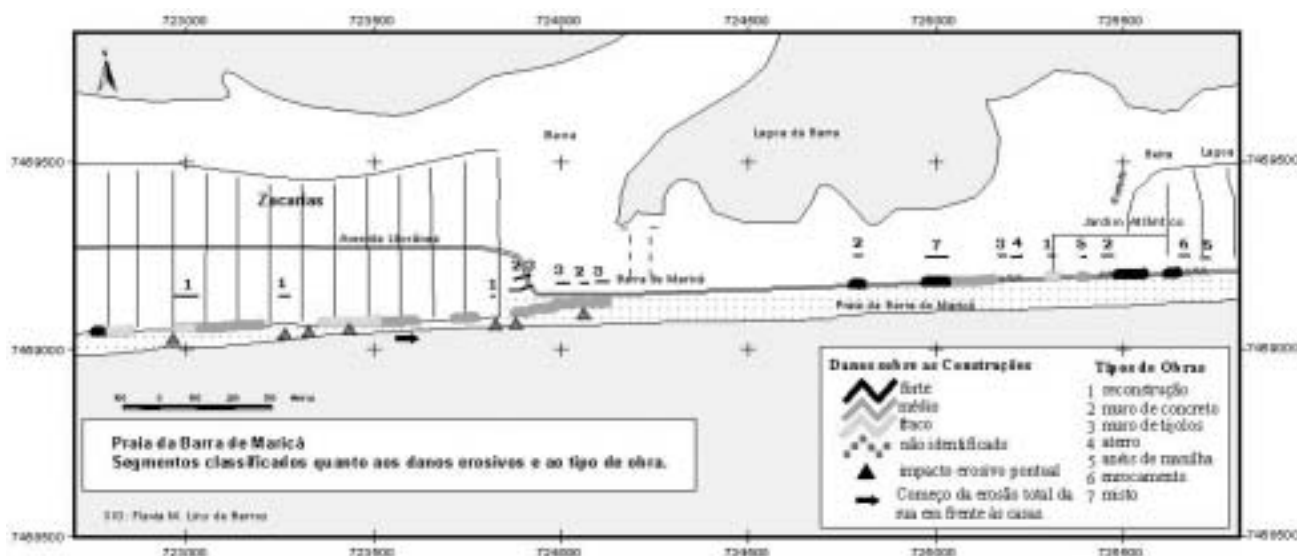
Observando o mapa da figura 3, verifica-se que apenas 4 dos 25 segmentos ou pontos erosivos receberam a classe de impacto fraco. Estes segmentos são àqueles onde as casas ou muros distam mais que 9 m da escarpa da pós-praia. Nestes casos, a área destruída foi pequena, sem afetar a estrutura da casa.

Fig. 3. Classificação dos impactos sofridos na orla da Barra de Maricá por efeito da tempestade de maio de 2001

No setor oeste da área de estudo o impacto, considerado forte, se deu de forma pontual, em quiosques que avançavam muito sobre a berma da praia. As obras, neste setor, se limitaram a reconstruções, aterros e muros de tijolos. Diferentemente, o forte impacto sobre as construções foi mais freqüente no trecho leste, possivelmente devido a um recuo erosivo de maior amplitude.

Foram identificados 6 segmentos classificados como impacto médio. Neste caso estão as casas próximas à escarpa da praia. Todos estes segmentos encontram-se em risco ou sofreram descalçamento da base de muros ou mesmo a destruição destes.

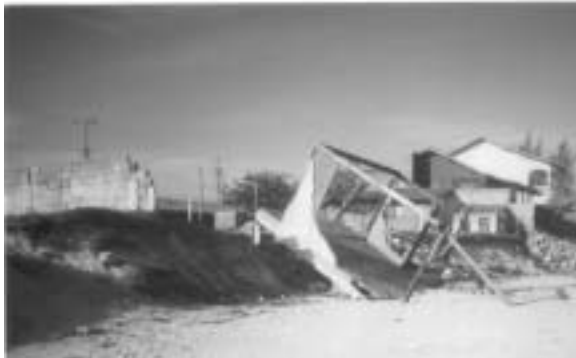
Outros 12 segmentos e pontos específicos sofreram forte impacto com destruição de grande parte das construções, com a queda de muros e da parte frontal de

casas e quiosques ou a destruição completa (Fig. 4). Quase todos os quiosques estão inseridos nestes segmentos ou pontos.

Fig. 4. Impacto classificado como forte. Destruição total da casa. (Foto D. Muehe)
