REQUALIFICAÇÃO AMBIENTAL EM SISTEMAS COSTEIROS

Pedro Bettencourt¹; Sónia Alcobia².

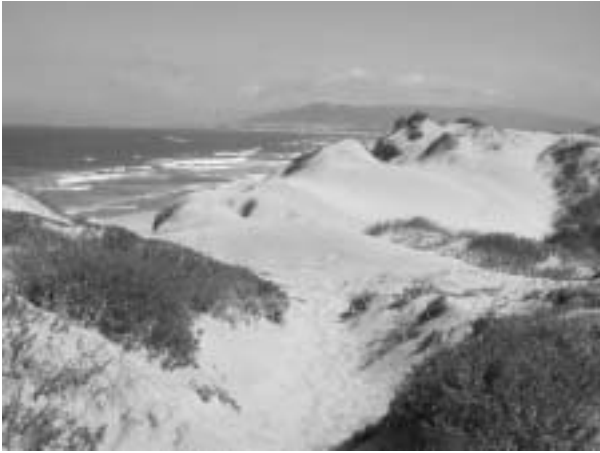
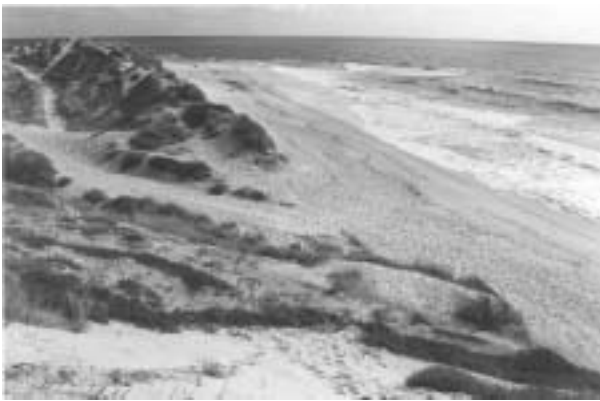
O progressivo recuo da linha de costa é uma realidade bem conhecida no litoral do Alto Minho, onde os fenómenos erosivos têm contribuído para a destruição de muitos cordões dunares. Os maciços dunares apresentam em muitos casos situações críticas do ponto de vista da estabilidade física e do equilíbrio ecológico, e que se tendem a agravar devido à acção conjunta dos agentes de evolução natural e da ocupação e utilização intensiva da faixa costeira (Fotografias 1 e 2).

- diversos segmentos do maciço dunar em arriba;
- superfícies de deflacção eólica e de corredores preferenciais para os galgamentos oceânicos;
- zonas com vegetação degradada ou com reduzida densidade;
- caminhos pedonais e de veículos sobre o maciço dunar,
- áreas de estacionamento desordenado;

Figuras 1 e 2 – Zonas de pisoteio e de degradação da vegetação.

- a estabilização mecânica, com a execução de estruturas de retenção de areias em locais em que a vegetação era incipiente ou degradada;
- a estabilização biológica, com a realização de plantações de espécies adaptadas ao meio natural;
- reforço do coberto vegetal em zonas com menor densidade de vegetação;
- gestão e ordenamento de acessos e do estacionamento automóvel.

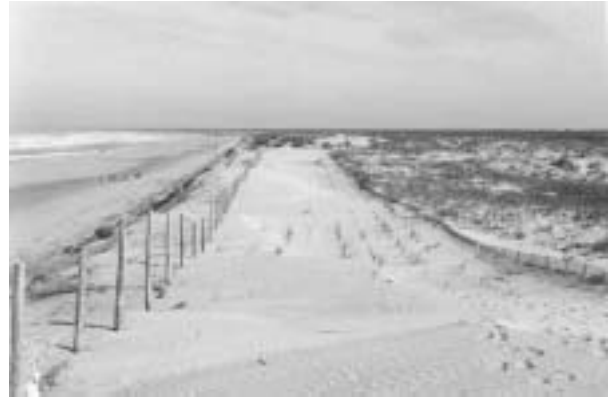
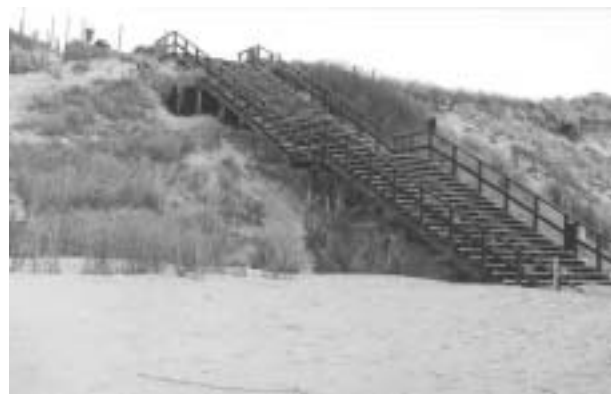
Figuras 3 e 4 – Estruturas de protecção de vegetação e escadas sobreelevadas.

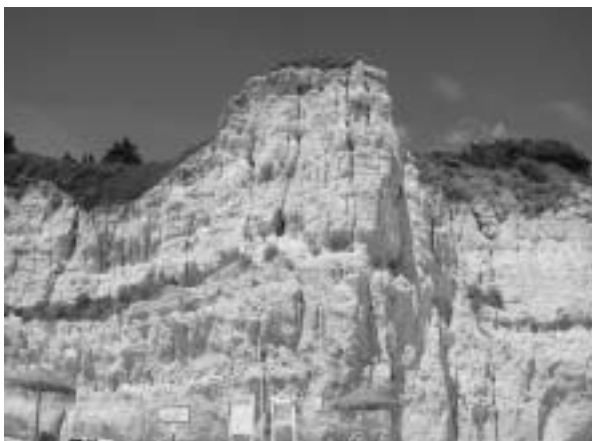
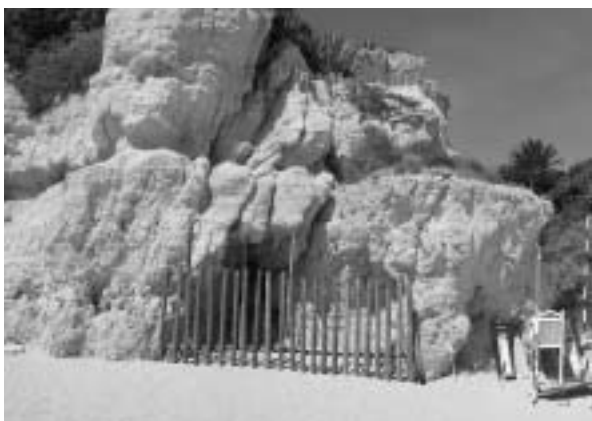
No âmbito do Projecto de Execução para o tratamento de uma arriba adjacente à praia da Sr^a da Rocha, a Oeste de Armação de Pêra, foram identificadas diversas situações de risco de queda e tombamento de blocos, de escorregamento de solos, de abatimento de estruturas cársicas e de exumação de materiais de preenchimento (Nemus, 2002b) (Fotografias 5 e 6).

Figuras 5 e 6 - Zonas de subcavamento e de blocos em desequilíbrio

- desmonte de blocos individualizados na face das arribas;
- reperfilamento de taludes;
- encerramento de duas cavidades na zona entre-marés e revestimento exterior com rocha extraída da arriba;
- construção de um muro de contenção de solos em risco de escorregamento;
- implementação de um sistema de drenagem da crista da arriba;
- sinalização de risco de ocorrência de eventuais movimentos de massa;
- monitorização da evolução de descontinuidades.

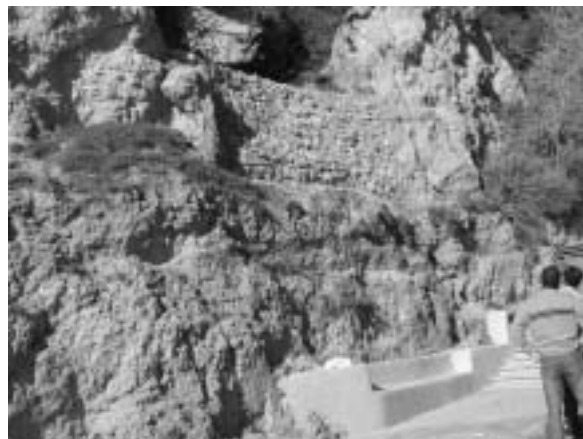
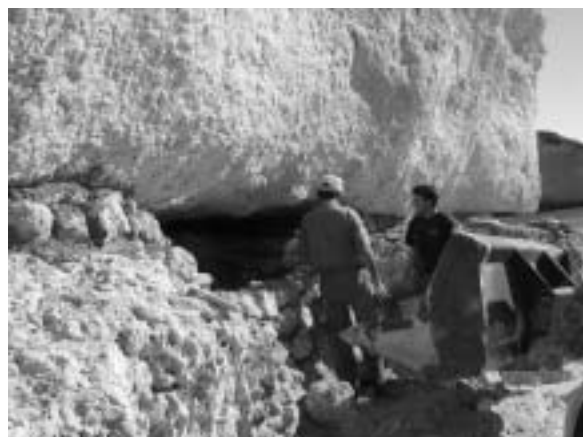
Figuras 7 e 8 - Muro de contenção de solos e enchimento de cavidades.

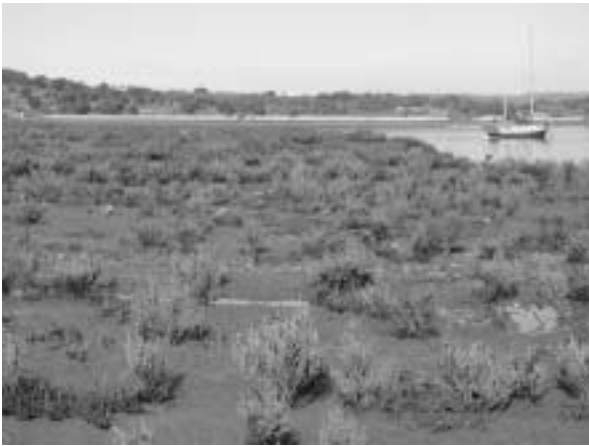
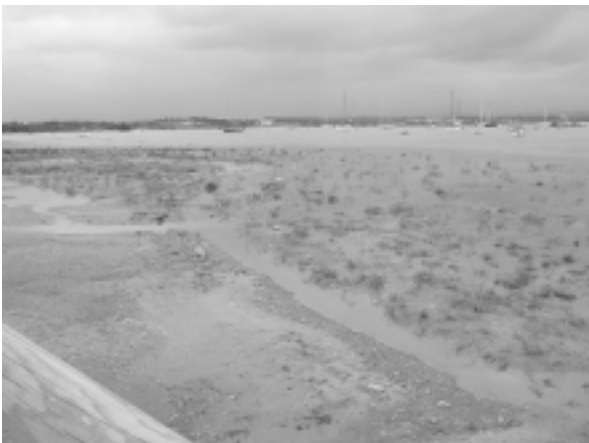
Figuras 8 e 9 – Aspecto do sapal antes e depois da intervenção de requalificação.

As metodologias aplicadas na zona em recuperação foram ensaiadas com sucesso, estando actualmente a área em plena recuperação, prevendo-se uma boa regeneração da vegetação e do sapal (Fotografias 8 e 9). A última campanha de monitorização demonstrou uma evolução notória da vegetação. Mais próximo da ria de Alvor a vegetação regenerou cerca de 80%, diminuindo a percentagem de cobertura gradualmente para a zona central (va-

riando entre 40 e 50%). Persistem ainda zonas com menor percentagem de cobertura da vegetação, facto que se deve à morte dos exemplares plantados, ao pisoteio gerado ao longo de caminhos utilizados pelos pescadores e à remobilização de sedimentos arenosos de uma zona de depósito de areias adjacente ao sapal.

- recuperação da topografia original;
- replantação de vegetação.

O material vegetal foi transplantado de áreas de sapal com condições edafoclimáticas semelhantes, de modo a reduzir o risco de insucesso da regeneração natural.
