ANÁLISE DA VULNERABILIDADE À EROSIÃO NAS PRAIAS DE PORTO DE GALINHAS, CUPE E GAMBOA, MUNICÍPIO DE IPOJUCA, LITORAL SUL DO ESTADO DE PERNAMBUCO*

João Alberto Rocha de Oliveira¹; Valdir do Amaral Vaz Manso²; Núbia Chaves Guerra³.

Laboratório de Geologia e Geofísica Marinha (LGGM), Depto. Engenharia de Minas, UFPE, Av. Acadêmico Hélio Ramos s/n, 50732-970, Recife, PE, Brasil, +81 3439-7652.

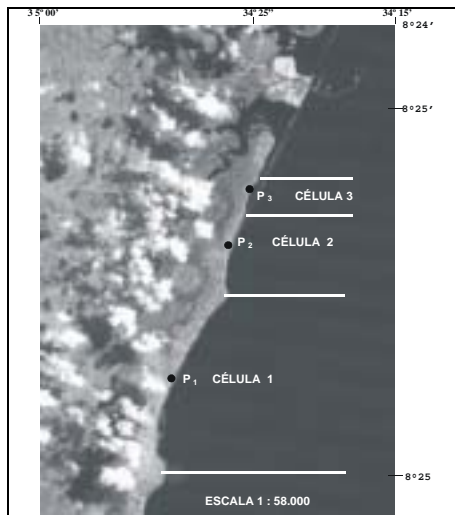
Figura 2 -Imagem de satélite (LANDSAT, 1997), mostrando as células ou setores praias. Imagem cedida pelo Depto. de Engenharia Cartográfica, UFPE. - Pontos críticos.

Com a preocupação de avaliar o nível de risco, estas praias foram divididas em células (Figura 2), e nestas, identificou-se os pontos críticos.

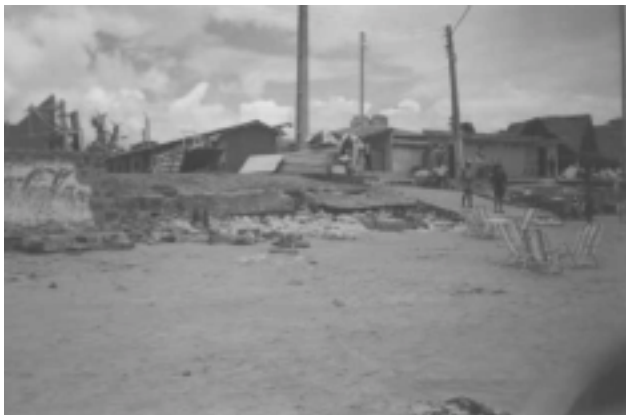
1ª Célula – situado entre a feira de artesanato de Porto de Galinhas ao hotel Oaporã localizado na praia do Cupe. Caracteriza-se pela presença dos recifes de arenitos e algálicos, que se comportam como anteparos naturais ao impacto das ondas, mesmo assim, consta registro de derrubada de muro sobre o estirâncio (Foto 1). Em outro trecho podem ser vistas construções sobre o estirâncio, reduzindo assim, o lazer dos banhistas. O grau de vulnerabilidade é considerado alto. A ausência da linha de pós-praia é decorrente do alto grau de ocupação urbana, cujas construções são realizadas diretamente sobre esta zona, fator primordial do estreitamento do estirâncio.

Foto 1 – Ocupação no setor da pós-praia; nota-se o muro tombado na zona de estirâncio, devido ao processo erosivo instalado.

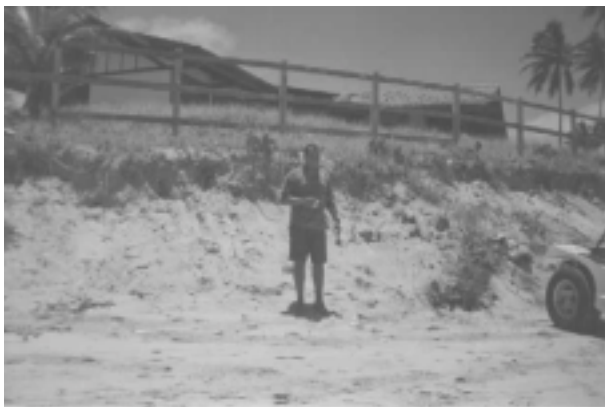
2ª Célula – Localiza-se na praia do Cupê e é caracterizada pela pouca ocupação imobiliária e pela presença de recifes algálicos; estes recifes têm a função de anteparo natural contra as ações das ondas que chegam até a praia. Em período de maré alta, as ondas ultrapassam os recifes algálicos e “golpeiam” as dunas frontais removendo grande quantidade de sedimentos das mesmas, o que leva a classificar este setor como tendo alto grau de vulnerabilidade. A construção de habitações ou bares sobre as dunas, bem como o uso indevido de automóveis sobre estas (Foto 2), acentuam o deslocamento de sedimento que supre a praia. Pode ser visto que esse sedimento é depositado sobre a zona de estirâncio alargando a praia e chegando a cobrir parte do recife algálico que se encontra paralelo à costa, o que neutraliza o processo erosivo sobre o estirâncio.

Foto 2 – Casa construída sobre duna, na praia do Cupê; e vista parcial de um “bugue”, principal veículo usado para transporte turístico

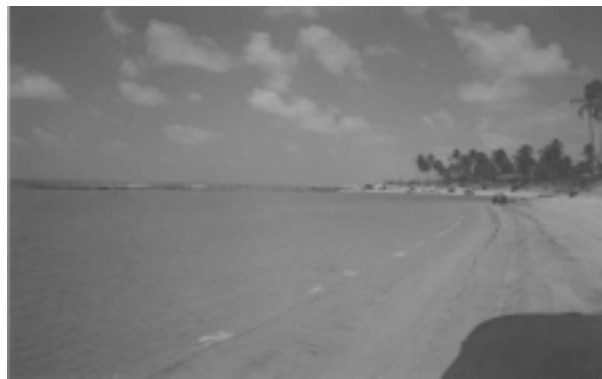
Gamboa. Sua característica principal é a presença de falésia, dunas e mancha de vegetação de mangues. Não existe nenhuma forma de ocupação. É caracterizada pela presença de falésia (Foto 3), que sofre ação do vento, intervenção antrópica (passeios turísticos em “bugues”) e ataque das ondas que ultrapassarem o recife na parte baixa. Ainda nessa praia, é observada a retirada de sedimento das raízes dos coqueiros deixando-as expostas, que indica indício de erosão por processo eólico. Neste trecho a pós-praia esta ausente com estirâncio pouco desenvolvido, embora seja considerada de grau de vulnerabilidade médio.

Foto 3 – Vista da praia da Gamboa. Ao fundo as falésias fixadas pela vegetação e um “bugue” de passeio turístico, sobre o estirâncio

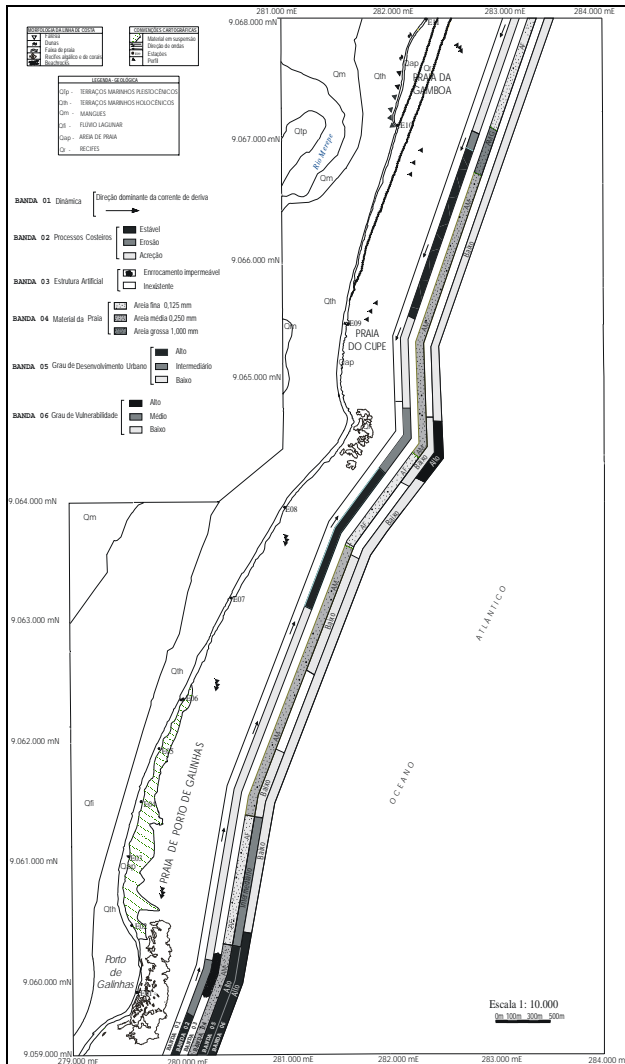
Figura 4 – Mapa de vulnerabilidade

As estações plotadas no mapa, em suas respectivas praias, são pontos de coletas dos sedimentos. Na praia de Porto de Galinhas estão plotadas oito estações das quais E₀₂, E₀₃, E₀₄ e E₀₅, são as que apresentaram maiores larguras de estrâncio; enquanto E₀₁, E₀₆, E₀₇ e E₀₈ apresentam menores larguras. Na praia de Cupê, com duas estações, a E₀₉ é a que tem maior largura de estrâncio, conseqüentemente a E₁₀ apresenta menor largura. Na praia da Gamboa só tem uma estação, a E₁₁. Sua faixa de estrâncio apresenta-se estreita, cuja largura não passa dos 10 m.

A praia de Porto de Galinhas apresenta o seguinte prisma: o trecho estável, localiza-se no limite da estação E₀₁, que é uma área protegida por recife algálico. Em outro trecho estável que se localiza a estação E₀₇ até a praia do Cupe onde ocorre recife algálico. Já a erosão encontra-se restrita a estação E₀₁. Nesse trecho da praia estão localizadas as proteções naturais de recife algálico. A pós-praia encontra-se tomada por residências, restaurante e hotéis, enquanto a faixa de praia ou estrâncio é muito reduzida pela existência de construções de mirantes que ocupam o setor de lazer dos banhistas. Esta faixa de praia apresenta alto índice de erosão. Por sua vez, o trecho de acreção está entre as estações E₀₂ e E₀₇. Tem-se a pós-praia bem desenvolvida com vegetação fixando o sedimento superior da praia. Também apresenta faixa de estrâncio extenso, com registro da presença de recife de arenito exposto na praia e com seções interrompidas na praia.

O trecho de erosão está localizado em frente ao recife algálico, onde existe a presença de dunas. Vem sofrendo intenso ataque das ondas, o que ocasiona a remoção de grande quantidade de sedimento. A acreção está localizada no limite da estação E₉ indo até o início do recife de arenito. Neste trecho a faixa de praia ou estrâncio é larga.

A Praia da Gamboa localiza-se após o recife de arenito. Em determinado trecho do recife, ocorre uma baixa que permite a ultrapassagem das ondas chegando provocar erosões nas falésias, cujo índice de vulnerabilidade é baixo. A parte estável se localiza após a falésia onde há a presença de dunas cobertas por vegetações, até a ponta da Gamboa. A faixa de estrâncio apresenta-se muito estreita.

O trecho onde foram realizadas as obras de engenharia para conter e proteger a costa contra o avanço do mar, apresenta obras edificadas (muros e rampas), que promoveram a redução do setor de praia ou estirâncio. O muro construído sem orientação técnica, provoca desequilíbrio e ou perturbação dos processos naturais na praia de Porto de Galinhas. Atualmente esse muro se encontra tombado, e parte da rampa quebrada, provocando poluição visual.

Os critérios utilizados para determinar o grau de vulnerabilidade, estão ligados ao grau de ocupação de um dos setores do ambiente praial. Sendo assim, nas praias de Porto de Galinhas e de Cupe existem os maiores números de edificações localizadas na pós-praia e alguns no estirâncio, sendo classificado como de alto grau de vulnerabilidade. Na praia da Gamboa e em alguns trechos das outras praias, onde há ocupação apenas da pós-praia, sem causar prejuízo aos setores praias, foram caracterizadas como áreas de baixa vulnerabilidade.

Desta forma, recomenda-se a retirada das construções das zonas da pós-praia, da berma e do estirâncio, que impedem a troca natural de sedimentos entre os setores praias. Podem ser citados como exemplos, casas e restaurantes ocupando a pós-praia e com “puxadas” de terraços avançando sobre a praia ou estirâncio. Para a praia do Cupe e da Gamboa, recomenda-se um acompanhamento do trecho em que se constatou indícios de processos erosivos sobre as dunas e a proibição do uso de veículos sobre estas.
