Recuperação da Qualidade Ecológica: Casos de Estudo em Portugal

Rui M.V. Cortes

Qualidade Ecológica em Portugal: Avaliação, Monitorização e Recuperação

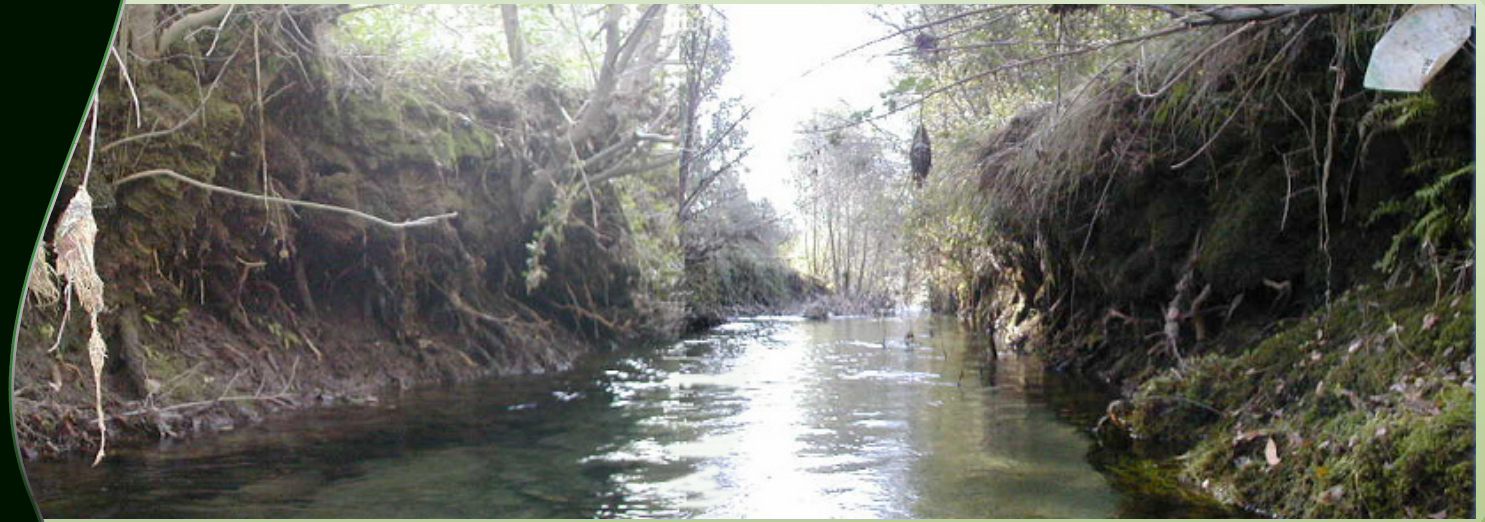
Dragagem do canal (1995)

**Corte da
vegetação
ripícola**

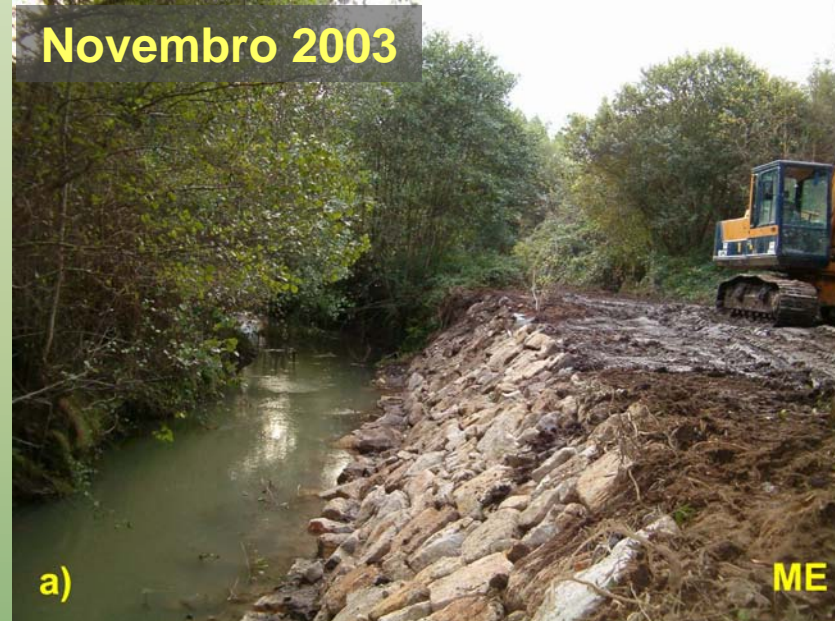
Enrocamento (topo)

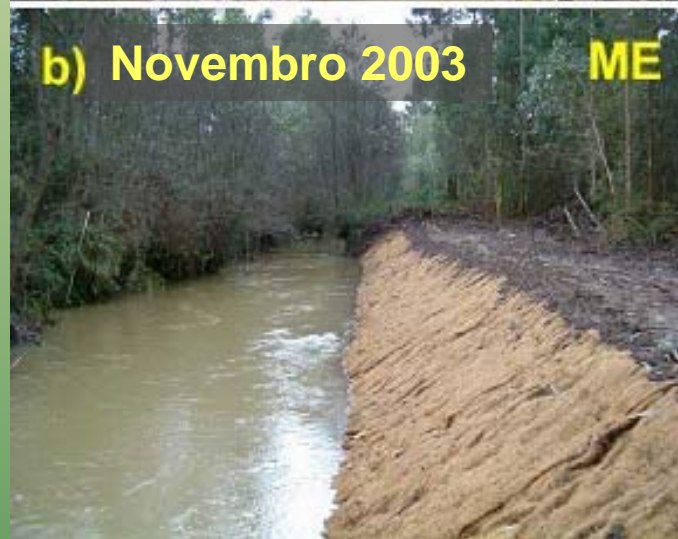
Geotextil (fibra de côco) e
estacaria viva

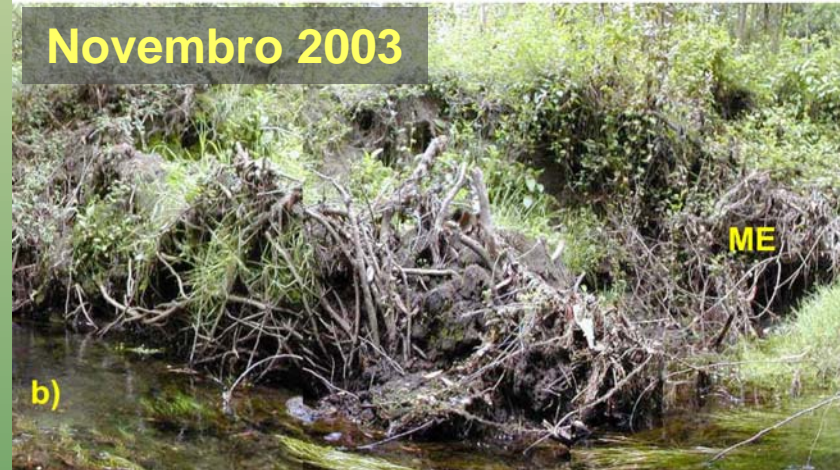
Empacotamento
com salgueiros

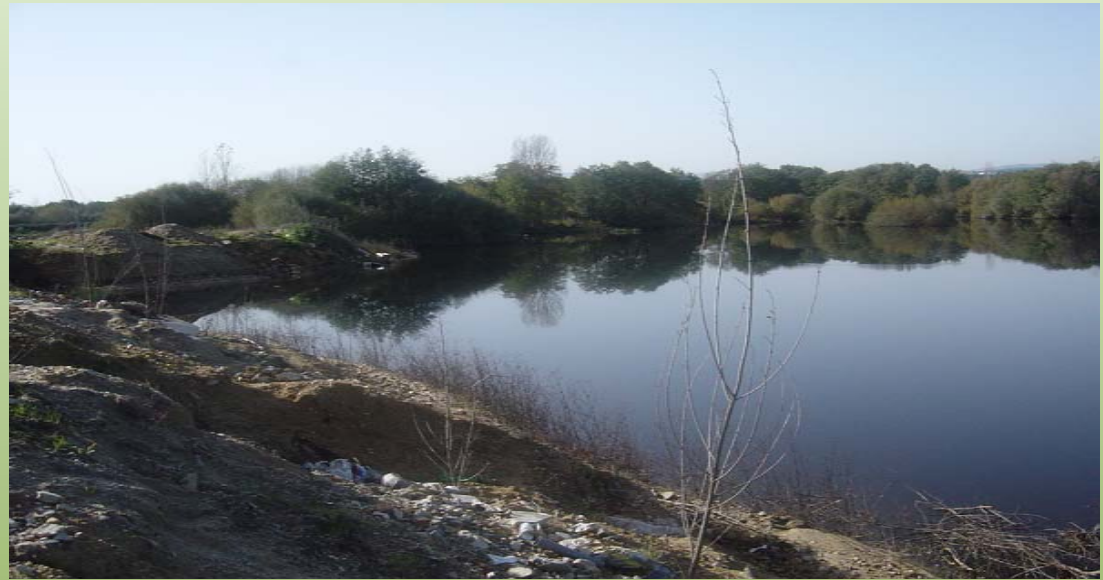
Extracção de inertes R. Tâmega (1970-2000)

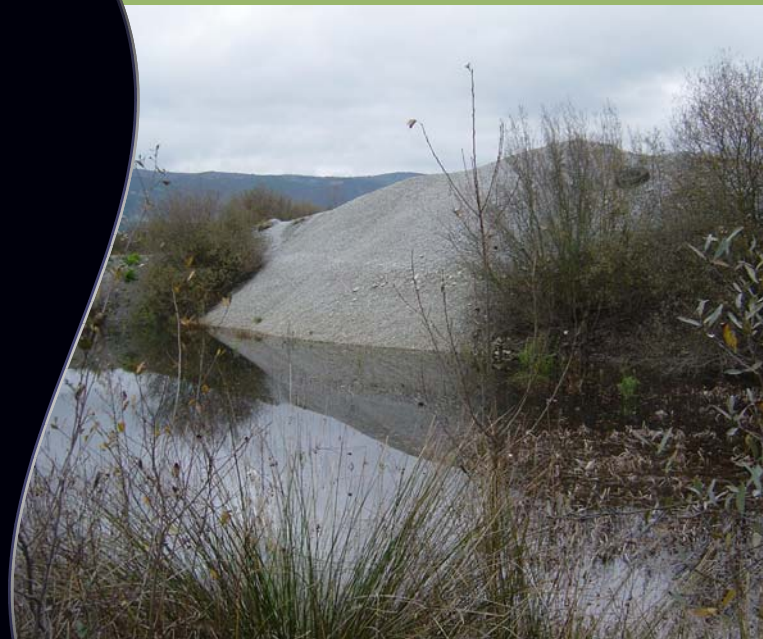
Deposição de finos

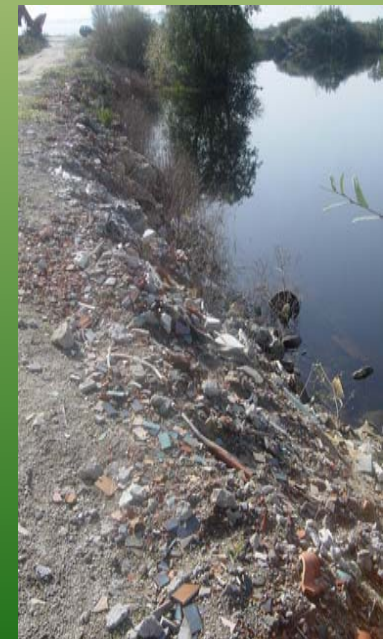
Instabilidade das margens

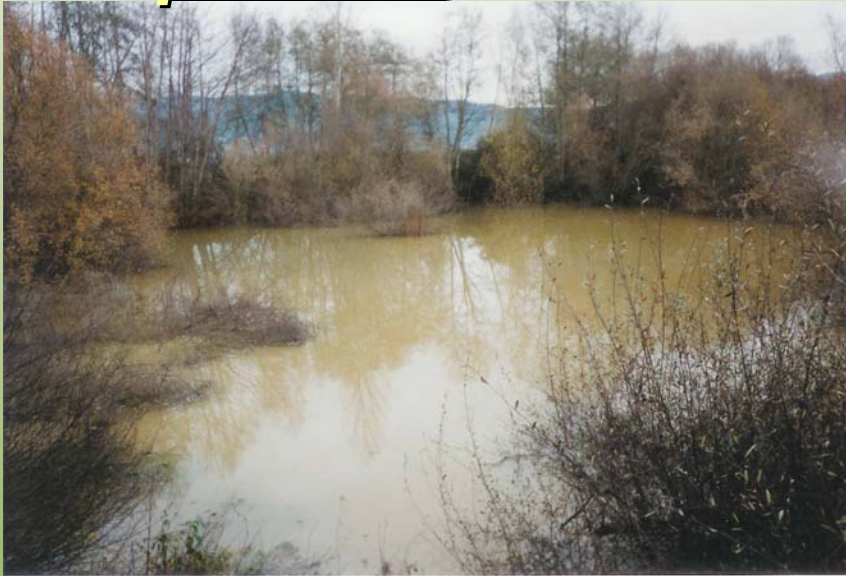
Eutrofização das lagoas artificiais

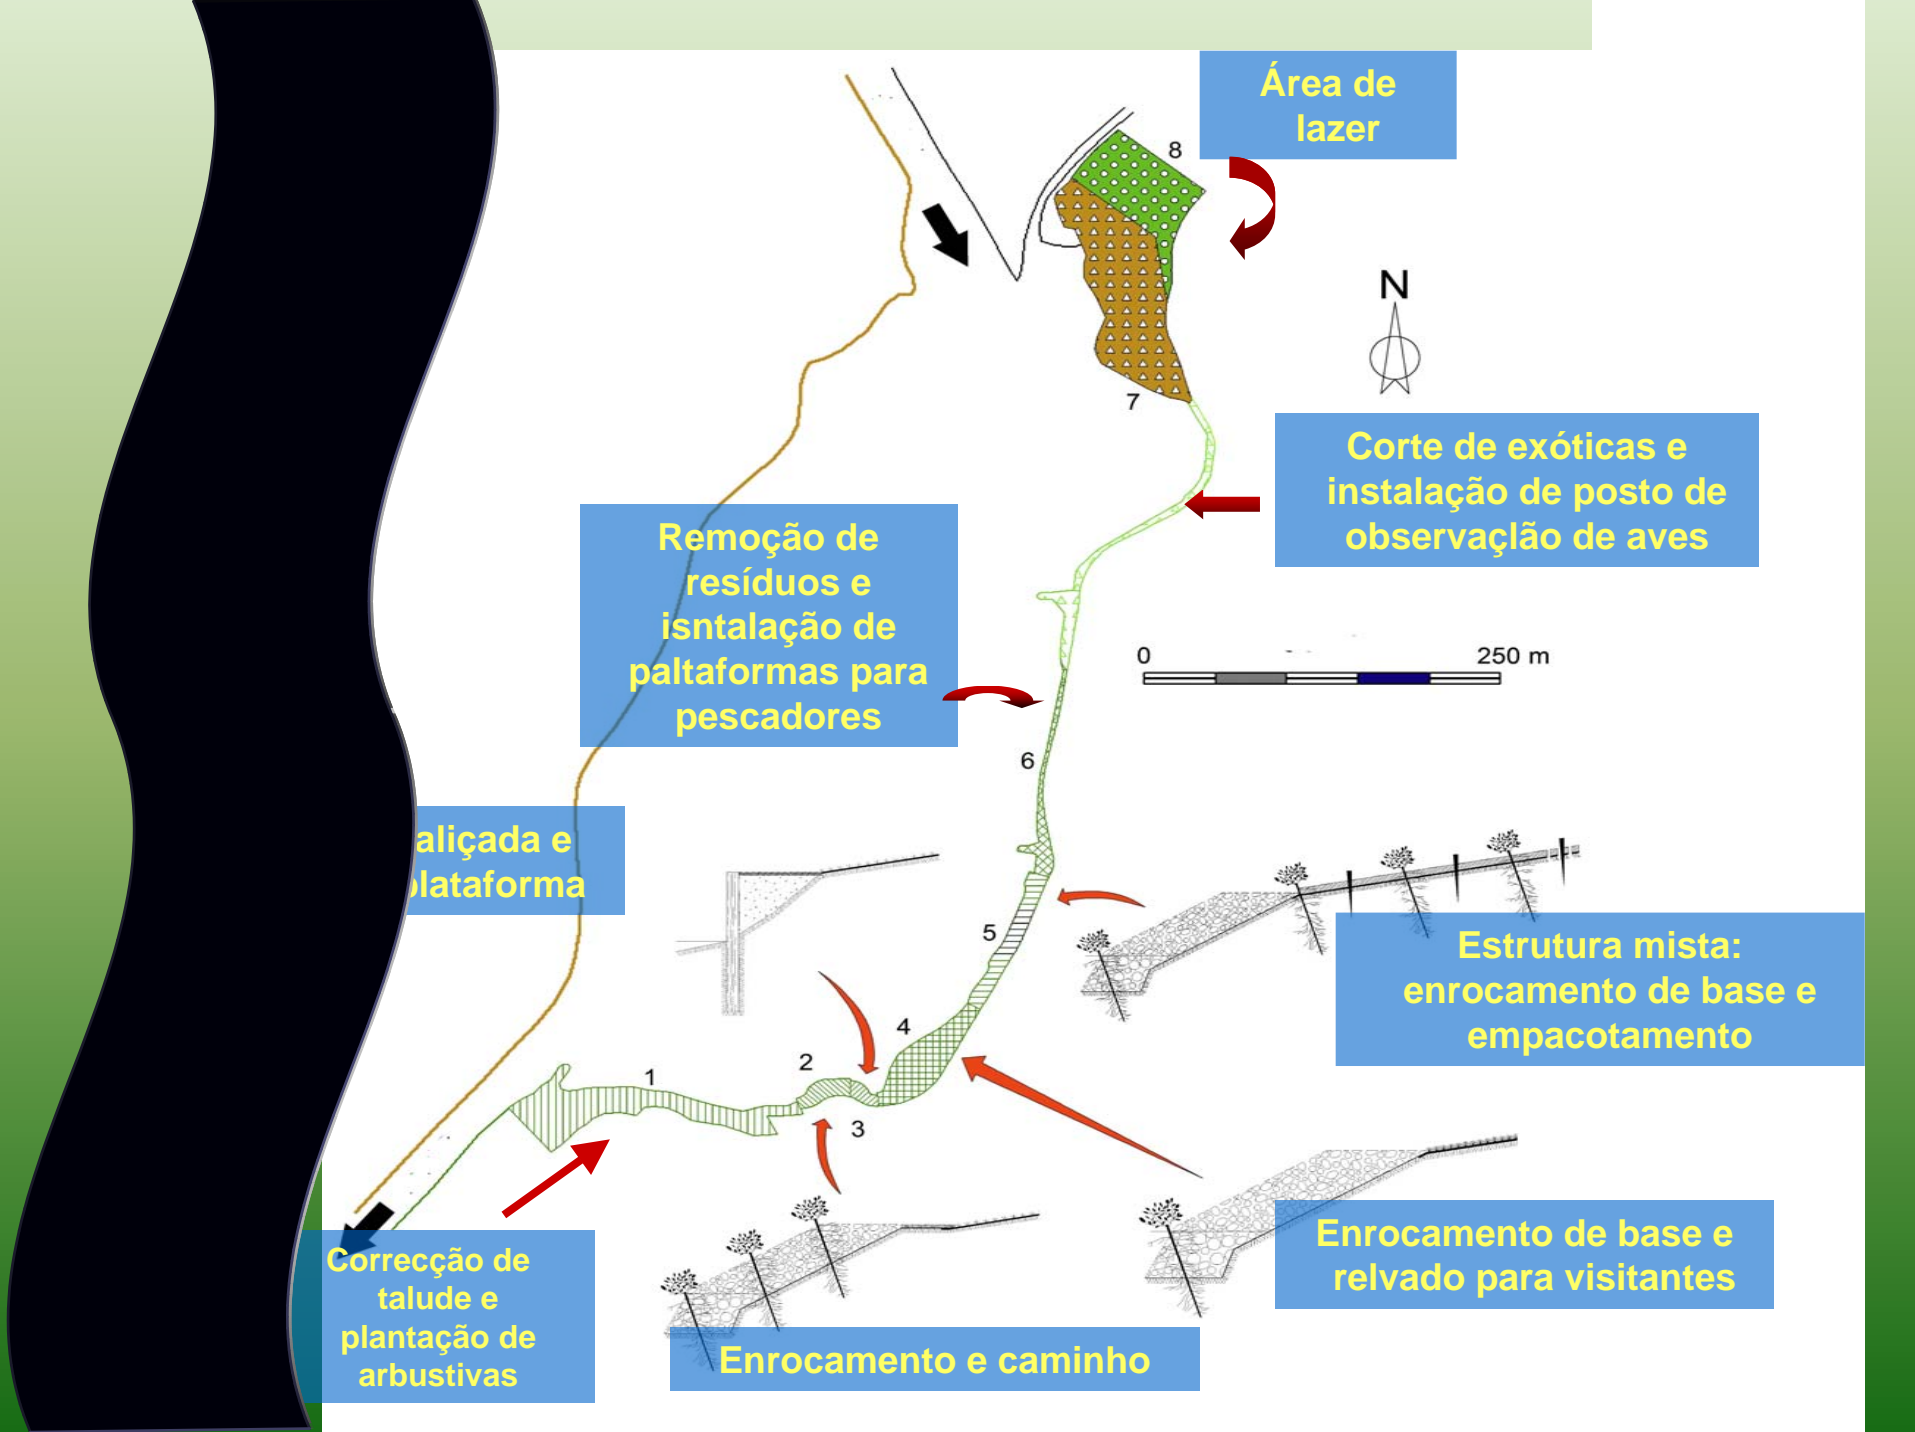
Área de lazer

Corte de exóticas e instalação de posto de observação de aves

Remoção de resíduos e instalação de plataformas para pescadores

Aliçada e plataforma

Estrutura mista: enrocamento de base e empacotamento

Correcção de talude e plantação de arbustivas

Enrocamento e caminho

Enrocamento de base e relvado para visitantes
