Medeiros *et al.* (2016) - Capacidade de carga de uma praia sob o impacto do processo de erosão costeira (praia do Icarai). Subsídios para o gerenciamento costeiro do estado do Ceará, Brasil. *Journal of Integrated Coastal Zone Management / Revista de Gestão Costeira Integrada*, 16(2):185-193. DOI: 10.5894/rgci592 Supporting Information

Supporting Information I

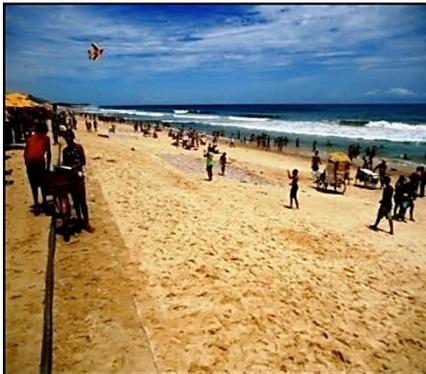
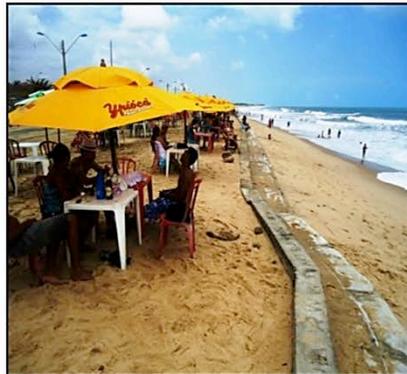
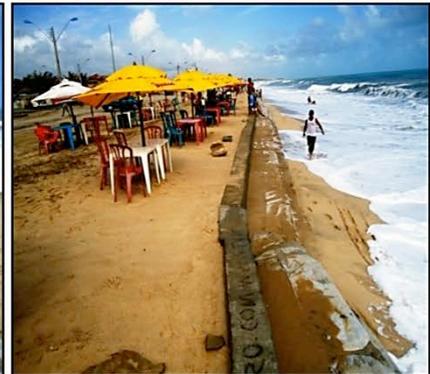
(a) Praia do Icarai na maré seca; (b) Praia do Icarai na maré intermediária; (c) Praia do Icarai na maré cheia.

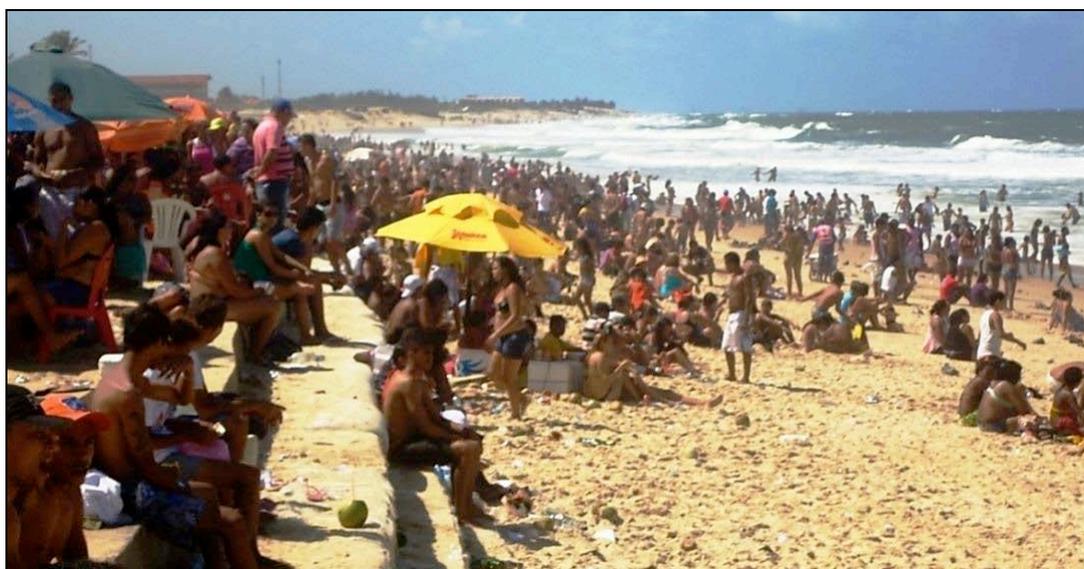
Zona Ativa do Setor 1 no dia 01 de Janeiro de 2012.

No dia 1º de janeiro de 2012, o grau de congestionamento ficou acima do nível de *saturação*. Nesta data, observaram-se valores críticos de densidade de usuários, cujo grau de congestionamento alcançou o grau *intolerável*. Os resultados das medidas de capacidade de carga para os setores e zonas, nesta data, são apresentados na Tabela IdS 2.1. Neste dia, a média geral da capacidade de carga da praia do Icarai declinou para 2,5 m²/usuário, correspondendo ao grau *intolerável* de congestionamento. Com exceção do Setor 3, cujas zonas apresentaram grau *confortável*, os demais setores e zonas obtiveram grau *intolerável* de congestionamento. A Figura IdS 2.2 mostra uma visão panoâmica da praia do Icarai na Zona Ativa do Setor 1.

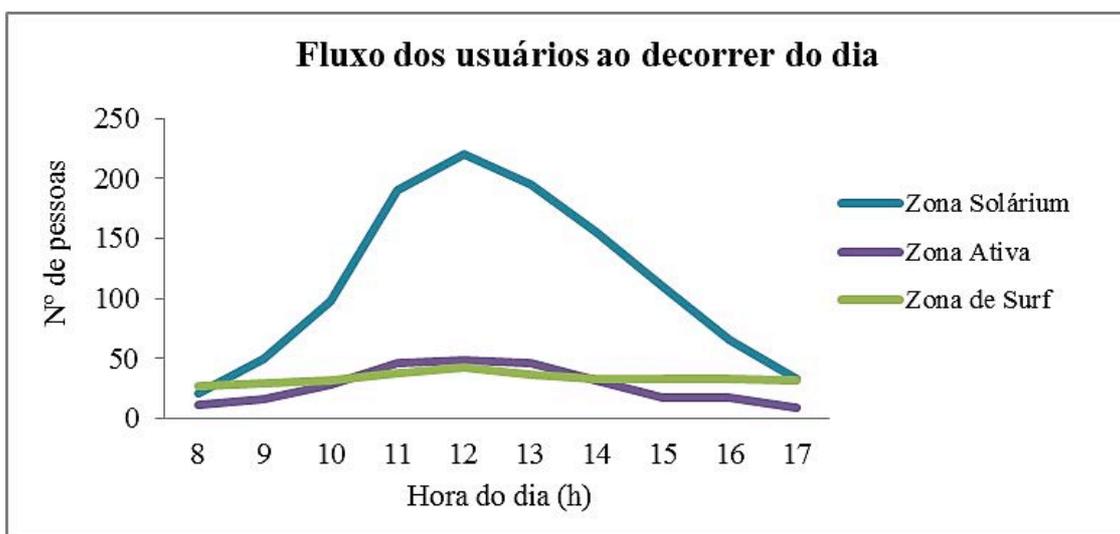
A capacidade de carga da praia do Icarai também variou em função do horário do dia. A Figura IdS 3.3 mostra as curvas que representam a variação no número de usuários nas três zonas entre 8 e 17 horas. O horário do volume máximo de usuários da praia do Icarai correspondeu ao período de maior insolação durante o dia, entre 11 e 13 horas, com o 'pico' sendo observado às 12 horas.

Fluxo dos usuários da praia do Icarai ao decorrer do dia.

Verificou-se também que o fluxo de chegada de usuários é maior entre 10 e 11 horas (Figura IdS 3.4), com o tempo médio de permanência na praia de 2 a 3 horas (Figura IdS 3.5). Isto explica o fato de que o maior número de usuários foi observado às 12 horas (Figura IdS 3.3).

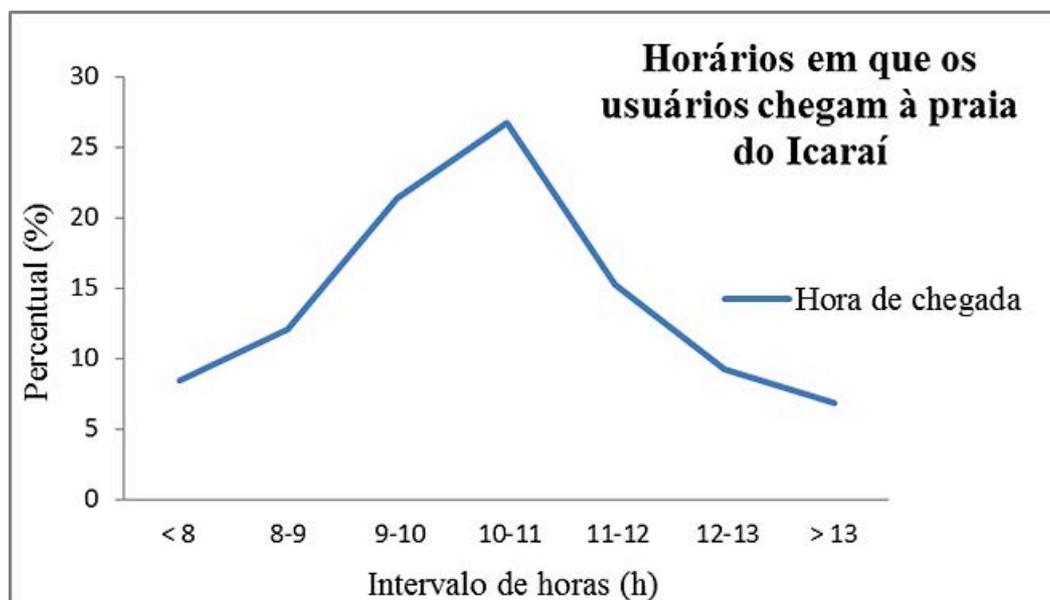
Horários em que os usuários chegam à praia do Icarai.

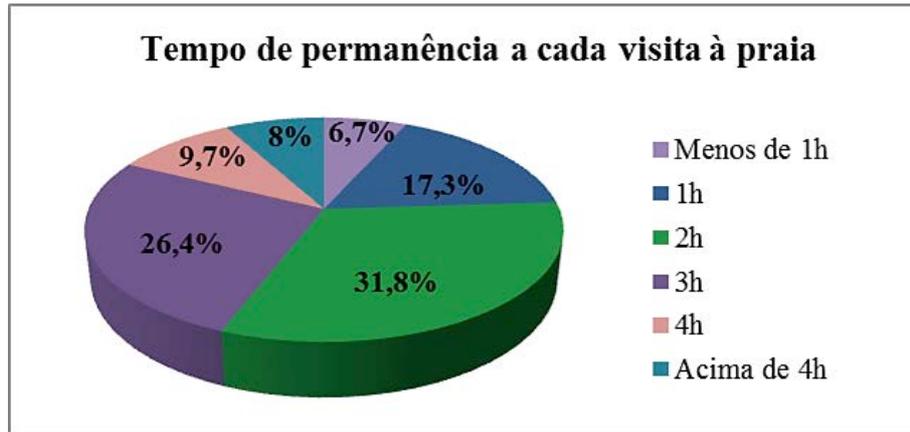
Tempo de permanência dos usuários da praia do Icarai

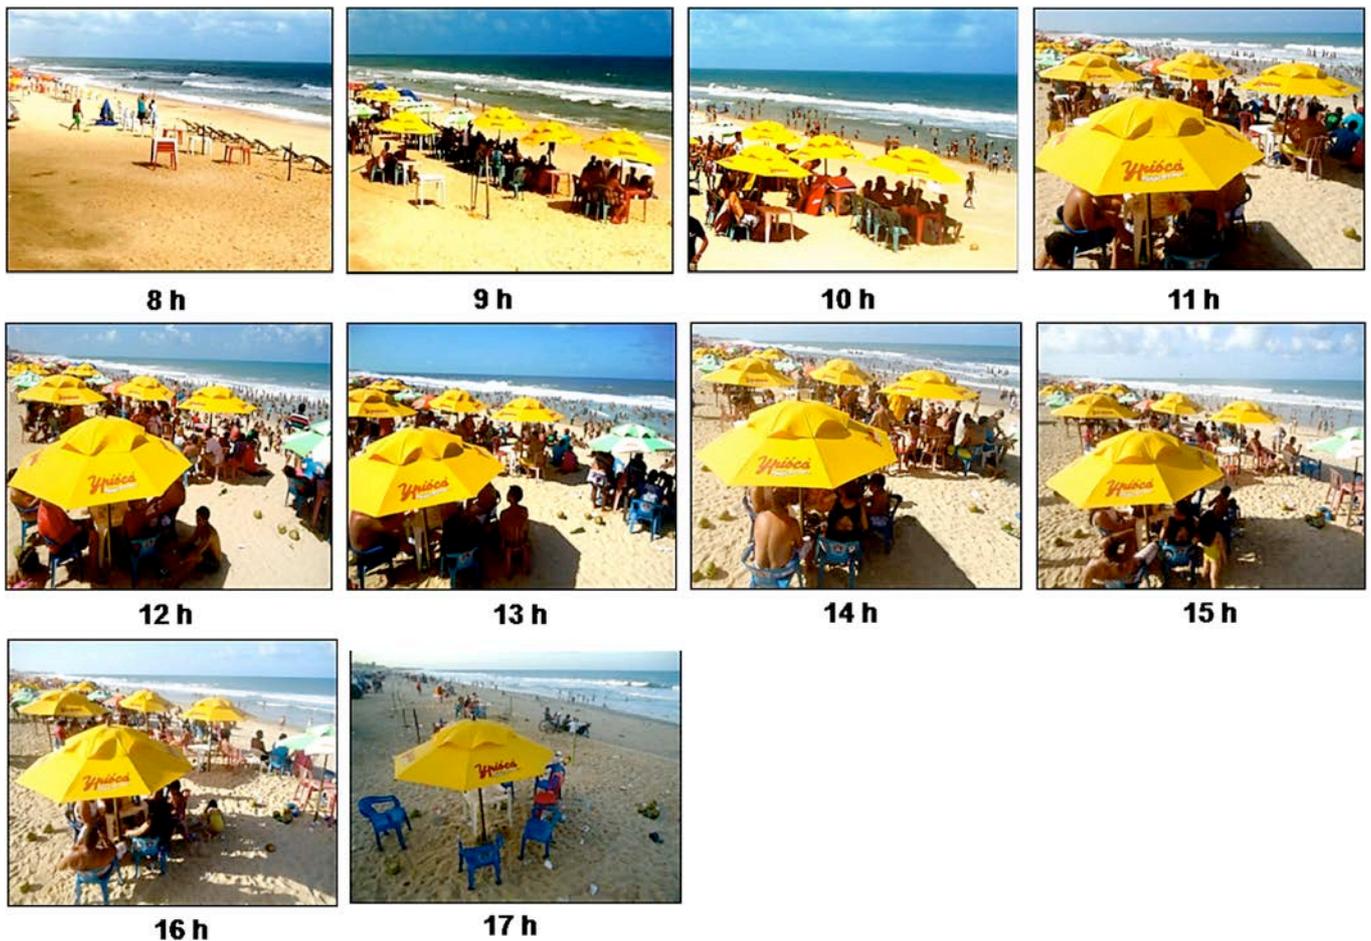
As variações na densidade dos usuários e o padrão de ocupação da orla em função da hora do dia foram registrados na Figura IdS 3.6. No início da manhã, às 8 horas, os donos de barracas instalam seus equipamentos (cadeiras e mesas) da praia enquanto observa-se um número extremamente pequeno de usuários. A partir das 9 horas observa-se a ocupação das barracas pelos usuários que começam a chegar à praia. Entre 10 e 12 horas, o número de usuários passa a crescer. Depois das 13 horas, observa-se o declínio no número de usuários, que chega a um número bastante reduzido às 17 horas.

Monitoramento da densidade física ao decorrer do dia.

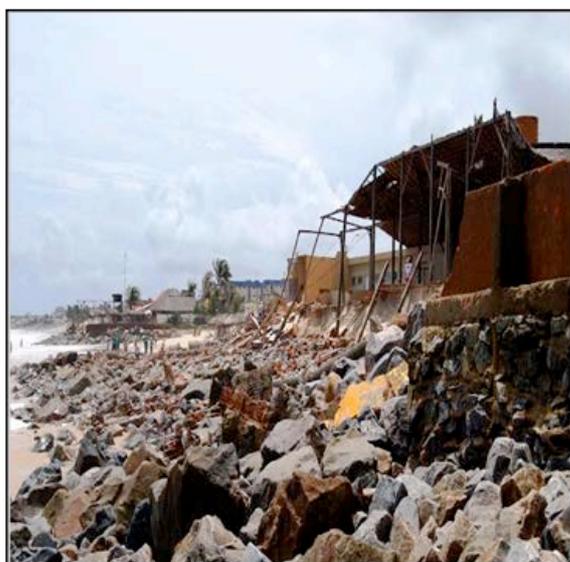
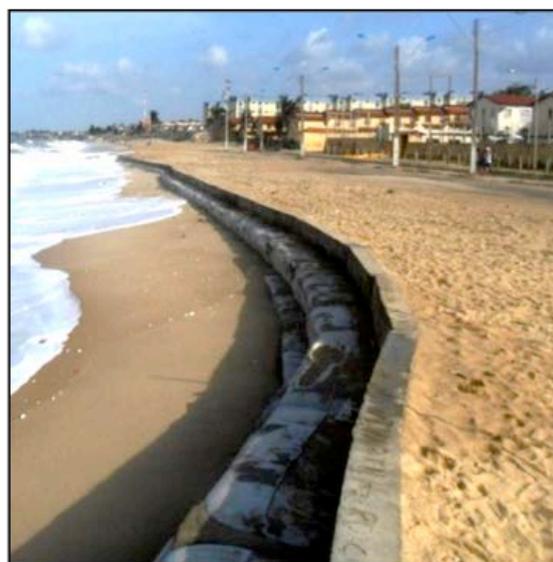
A construção do Bagwall conteve o processo erosivo costeiro e recuperou a balneabilidade desta faixa de praia, recuperando parte da demanda por serviços de recreação que havia declinado drasticamente ao longo dos anos (Figura IdS 4.1). Os entulhos das edificações a beira mar foram removidos e equipamentos foram instalados na faixa de praia recuperada a fim de atender os visitantes (Paula *et al.*, 2013).

Fotos do Setor 2, antes e depois da implantação da obra de contenção a erosão costeira. (a) Praia do Icarai antes da obra de contenção à erosão costeira; (b) Obra de contenção à erosão costeira (Bagwall).
