## **Evolução recente da baía do Portinho da Arrábida: Contributos da geologia para uma correta gestão ambiental**

### ***Recent evolution of Portinho da Arrábida bay: Geology contribution to a correct environmental management***

Luís Rebêlo<sup>1</sup>, Sílvia Nave<sup>2</sup>

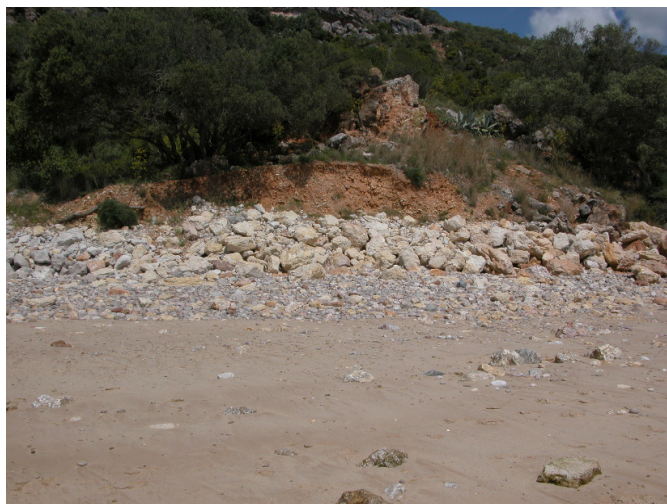
Figura 7 – Erosão costeira em depósitos de vertente. O sopé da escarpa de erosão encontra-se protegido por um pequeno enrocamento e, à frente do enrocamento, encontra-se uma praia de calhau rolado parcialmente coberta por areia (16/2/2017).

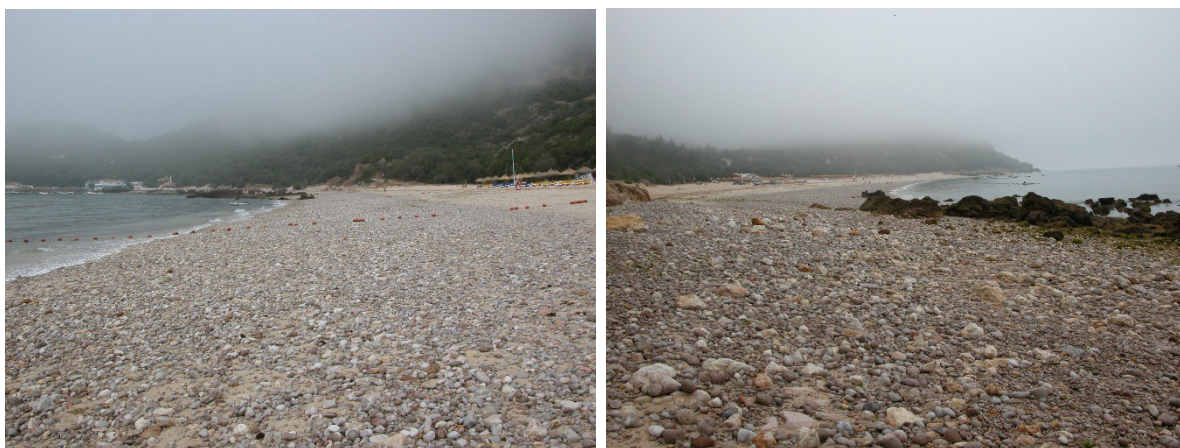
Figura 11 - Aspeto da mancha de calhaus, ocupando a quase totalidade da praia do Creiro (5/7/2016).

*Figure 11 - View of the pebble patch area, occupying nearly the entire area of Creiro beach (5/7/2016).*

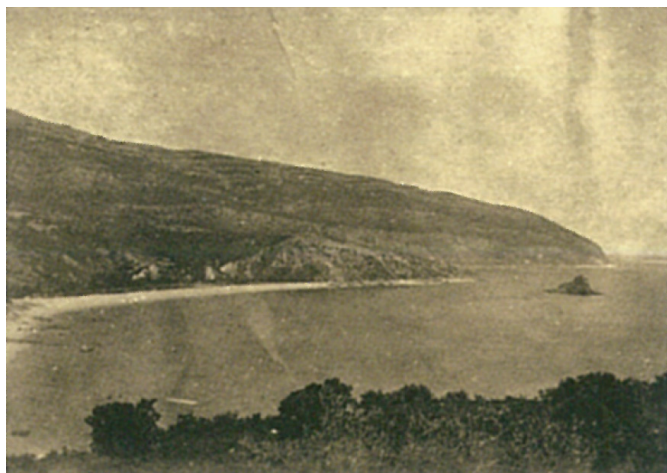
Figura 12 – Zona do Creiro e extremo leste da baía do Portinho, nos anos 10 do século passado, não sendo ainda visível o “Monte de Areia” (Portinho da Arrábida. 100 Anos de Memórias – Catálogo da Exposição de Fotografia. 2013).

*Figure 12 – The Creiro area and the eastern limit of the Portinho bay in the 1910's, where “Monte de Areia” is still absent (Portinho da Arrábida. 100 Anos de Memórias – Catálogo da Exposição de Fotografia. 2013).*

formada por uma estreita praia (Figura 12). No entanto, nas fotografias tiradas na década de 30 a acumulação eólica é já observável. A duna parece ter atingido a sua máxima dimensão nos anos 50 (Figura 13), e o seu desaparecimento, ocorrido já na presente década, será o resultado de um processo erosivo iniciado após 2000.

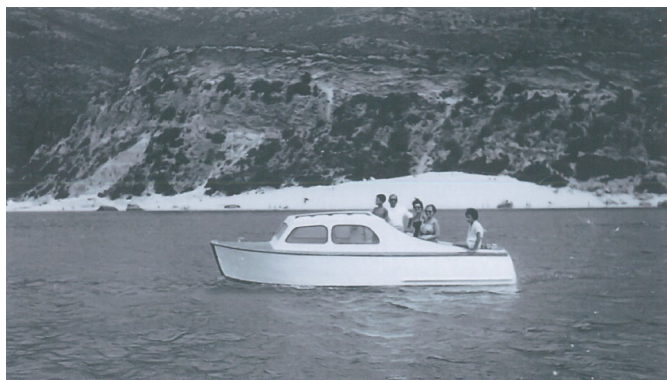
Figura 13 – Monte de Areia, anos 50. A tendência para a formação de dunas trepadoras parece estender-se mais para oeste (esquerda da fotografia) em épocas de muita disponibilidade sedimentar (Portinho da Arrábida. 100 Anos de Memórias – Catálogo da Exposição de Fotografia. 2013).

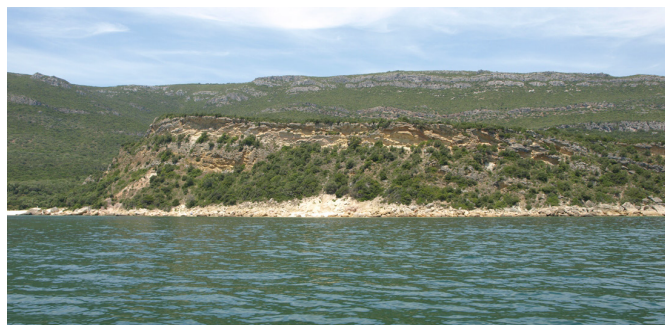
Figura 14 – Imagem recente da zona do “Monte de Areia”, evidenciando a completa ausência de dunas (Blog Estação Chronografica de Oliveira, F. C., 22 de maio de 2013).

A situação atualmente existente no extremo leste da península é assim semelhante à verificada nos anos 10 do século passado, podendo, este facto, ser outra indicação de uma evolução natural caracterizada por uma alternância entre períodos de abundância e períodos de escassez sedimentar (Figura 14).

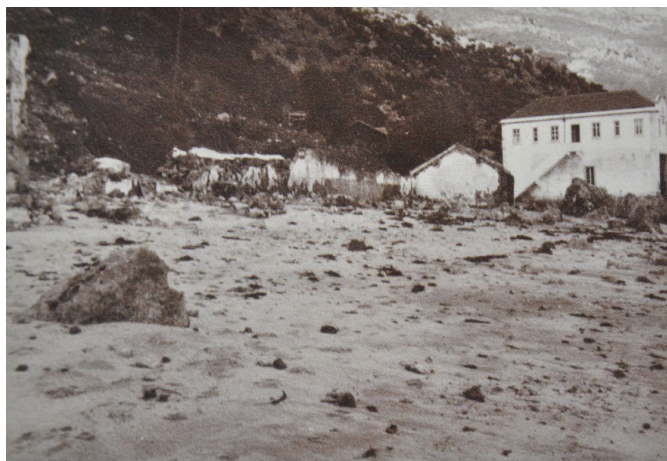
Figura 18 – Instalações do Salva Vidas, em fundo, e aspeto da destruição provocada nos anos 40, provavelmente pelo ciclone de 1941, nas construções existentes na praia (Portinho da Arrábida. 100 Anos de Memórias – Catálogo da Exposição de Fotografia. 2013).

*Figure 18 – Lifeguard facilities, in the background, and the 1940s destruction of the existing buildings on the beach, likely caused by the cyclone of 1941 (Portinho da Arrábida. 100 Anos de Memórias – Catálogo da Exposição de Fotografia. 2013).*

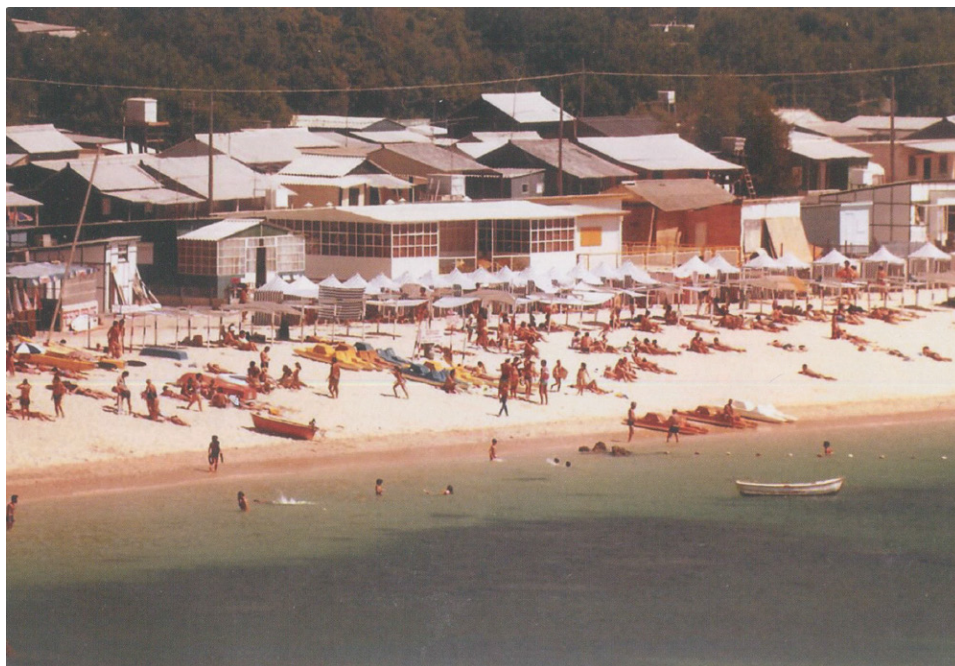
Figura 21 – Ocupação desregrada sobre o areal do Creiro nos anos 80 (Portinho da Arrábida. 100 Anos de Memórias – Catálogo da Exposição de Fotografia. 2013).

Figure 21 - Unregulated occupation at Creiro beach during the 1980's (Portinho da Arrábida. 100 Anos de Memórias – Catálogo da Exposição de Fotografia. 2013).

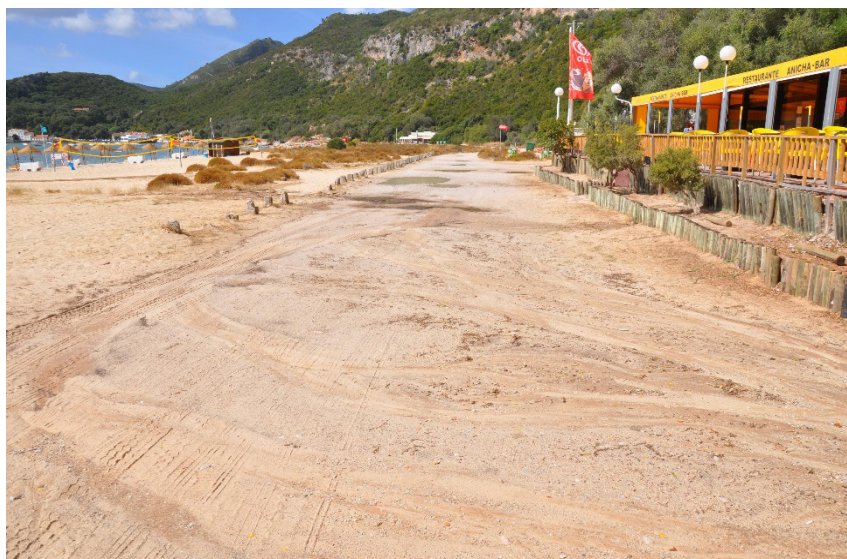
Figura 23 – Efeito negativo do caminho, construído sobre a praia do Creiro, na drenagem das águas pluviais, fazendo aumentar a secção de contato com a praia e incrementando, dessa forma, o impacte das argilas na qualidade da areia (13/9/2016).

*Figure 23 - Negative effect of the path on rainwater drainage, increasing the contact area with the Creiro beach and thus increasing the impact of clays on the quality of sand (13/09/2016).*

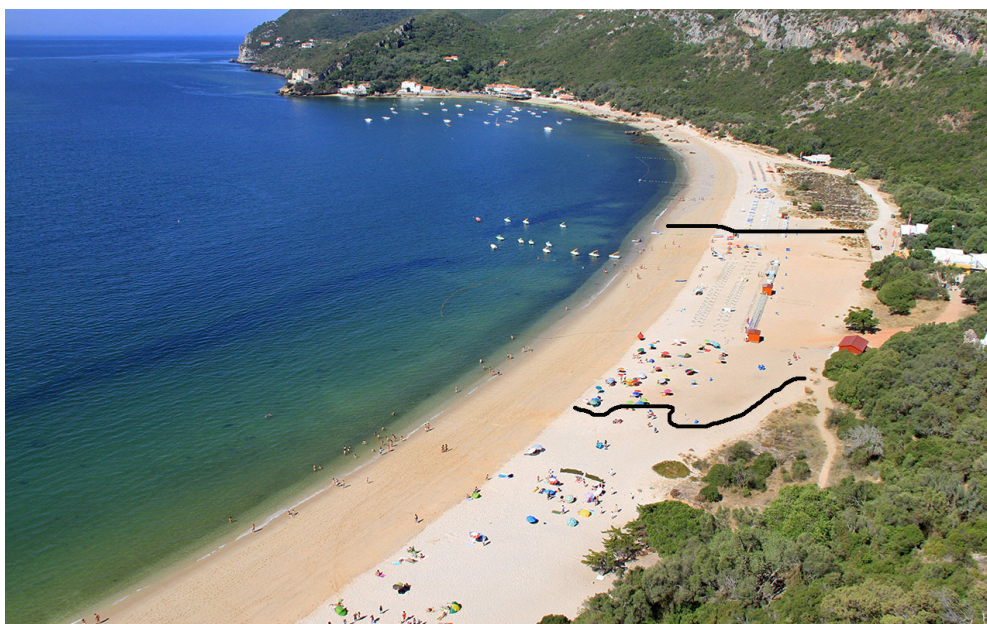
Figura 24 - Praia do Creiro: Linhas a negro indicando a zona de espalhamento do sedimento argiloso proveniente da ribeira. (Adaptada de Visit Setúbal, Portugal, Julho 2017).

*Figure 24 – Creiro Beach: Lines in black indicating the zone of spreading of the clayey sediment coming from the river. (Adapted from Visit Setúbal, Portugal, July 2017).*

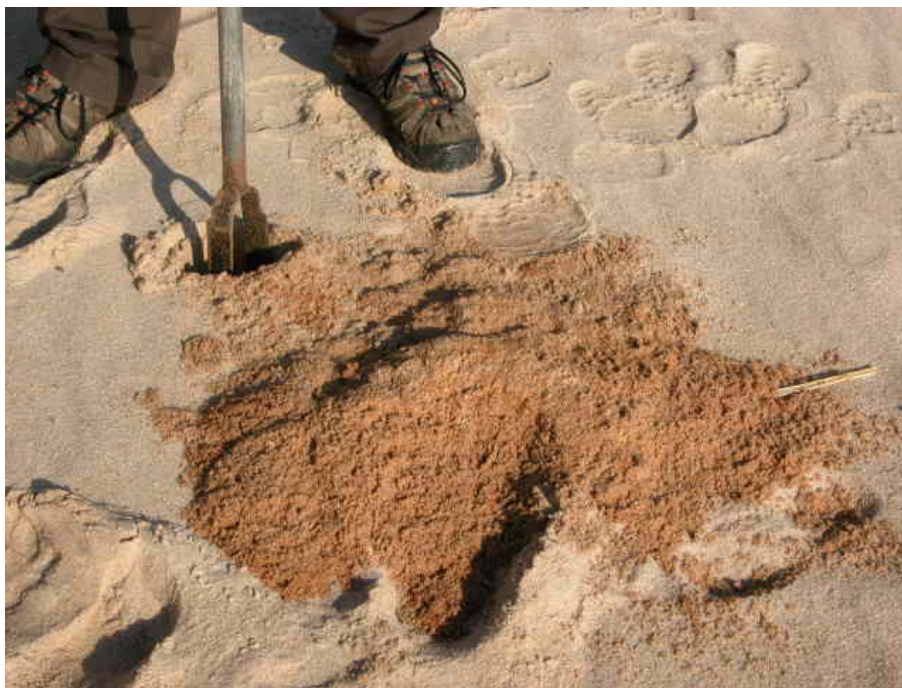
Figura 25 – Diferença de cor e tonalidade entre a areia lavada e a areia argilosa, recolhida com um trado (22/12/2014).

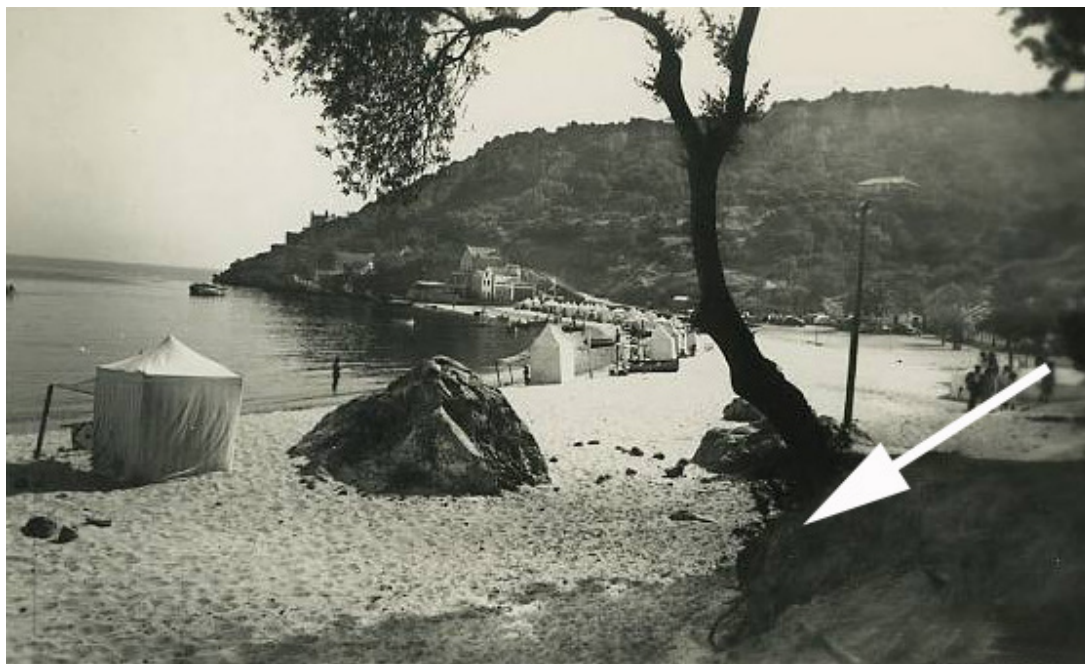
Figura 26- Escarpa de erosão marinha anterior à instalação da praia do Portinho ocorrida no início do século passado. A seta assinala vestígios de um episódio erosivo, observando-se a exposição de uma raiz de uma árvore associada a uma pequena escarpa de erosão (Foto adaptada de Clube da Arrábida e Parque Natural da Arrábida, 2013).
