• REVISTA DE
**GESTÃO COSTEIRA
INTEGRADA**

VOL. **18**(2): Setembro **2018**
September

Avaliação histórica da ocorrência de ressacas marinhas e danos associados entre os anos de 1979 e 2013 no litoral do estado do Rio de Janeiro (Brasil)

Evolução recente da baía do Portinho da Arrábida: Contributos da geologia para uma correta gestão ambiental

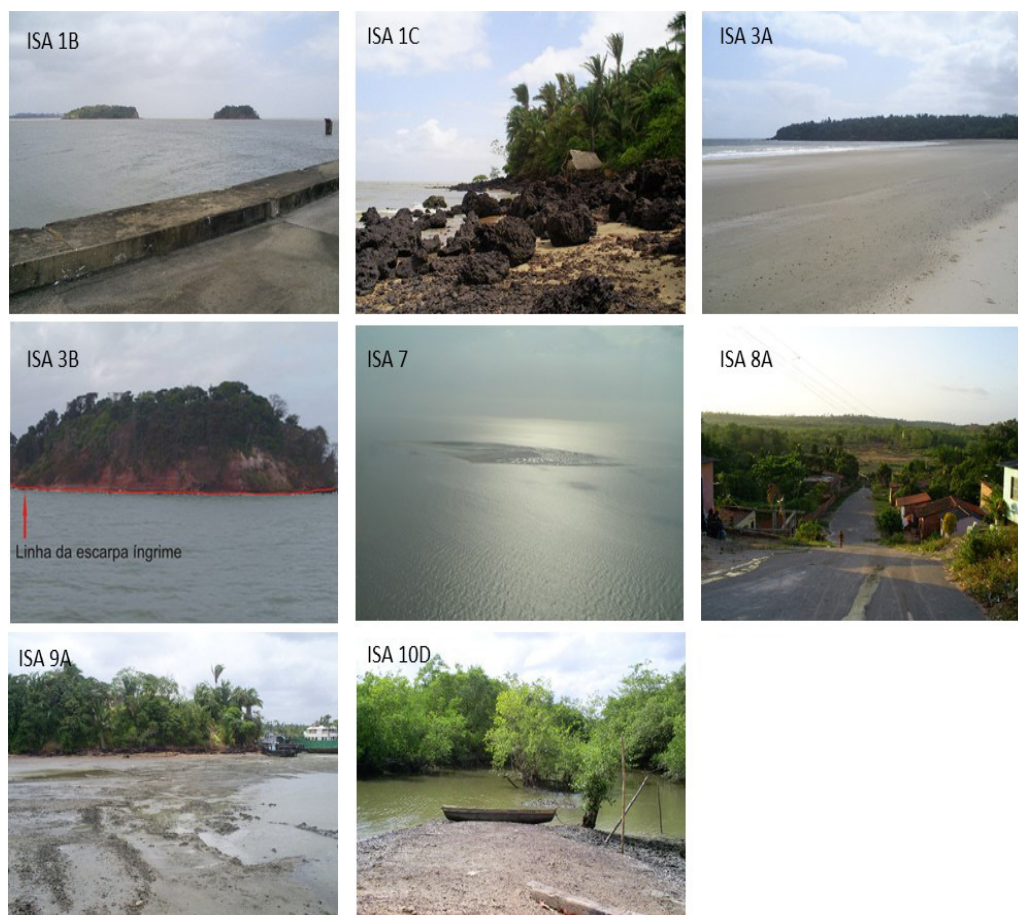
Figura 5 - Fotografias das unidades de paisagem classificadas de acordo com o ISA (Milena Andrade e Pedro Walfir).

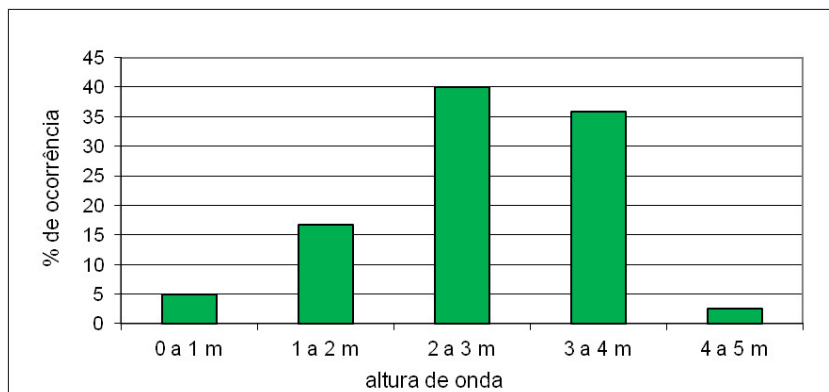
Figura 5 - Frequência da ocorrência das alturas de onda no ponto P1 considerando apenas os registros associados à eventos de ressacas noticiadas no Jornal O Globo entre 1979 e 2013.

Figure 5 - Frequency of occurrence of wave heights recorded (m) at point P1 considering only the records associated with the storms events reported in the O Globo Journal between 1979 and 2013.

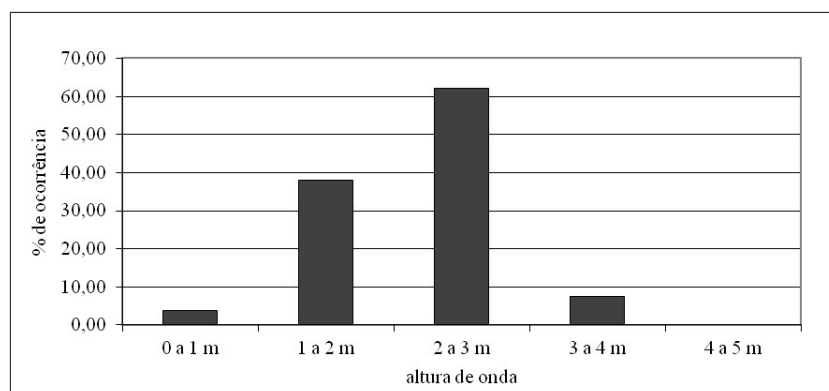
Figura 6 - Frequência da ocorrência das alturas de onda no ponto P2 considerando apenas os registros associados à eventos de ressacas noticiadas no Jornal O Globo entre 1979 e 2013.

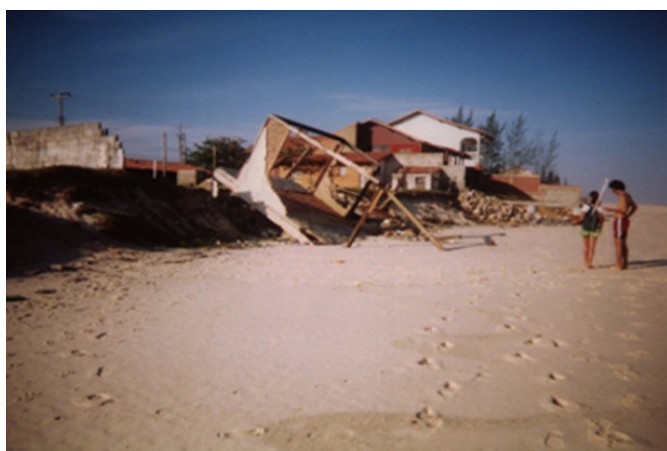
Figura 12 - Praia da Barra de Maricá após a ressaca de maio de 2001, mostrando a destruição total da Avenida Litorânea e de casas. (Foto: Dieter Muehe).

Os efeitos no litoral do município de Maricá, um dos mais atingidos em todo o estado do Rio de Janeiro, foram estudados por Lins-de-Barros *et al.* (2003), e Lins-de-Barros (2005). Os danos no trecho compreendido entre as praias da Barra de Maricá e Ponta Negra foram os mais elevados deste litoral, apresentando a destruição de grande parte da avenida litorânea, de diversas casas e de quiosques (Figuras 12, 13).

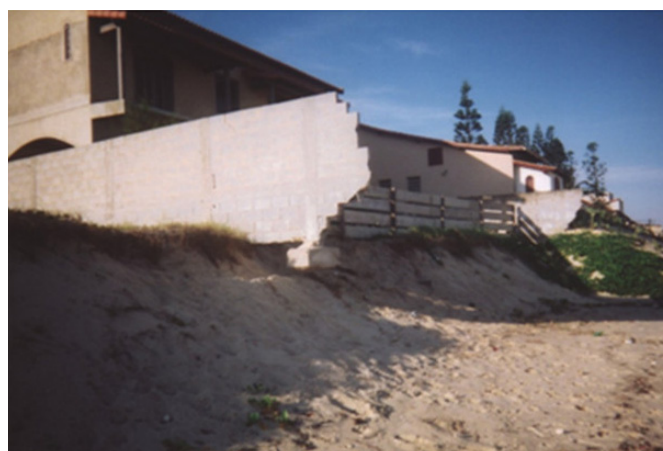
Figura 13 - Praia de Ponta Negra após a ressaca de maio de 2001 mostrando a destruição total da Avenida Litorânea e do muro de uma casa. (Foto: Flavia Lins de Barros).

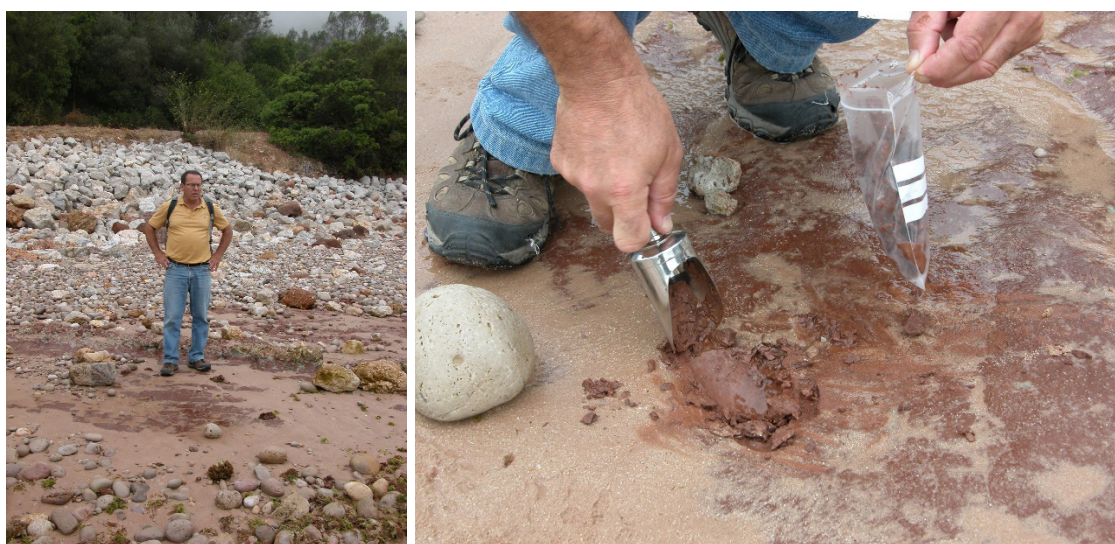
Figura 8 – Plataforma, talhada em unidade argilo-siltosa, localizada na zona intertidal (local sujeito à ação erosiva das ondas e correntes - imagem da esquerda; pormenor da unidade argilo-siltosa sujeita à erosão marinha - imagem da direita) (5/7/2016).

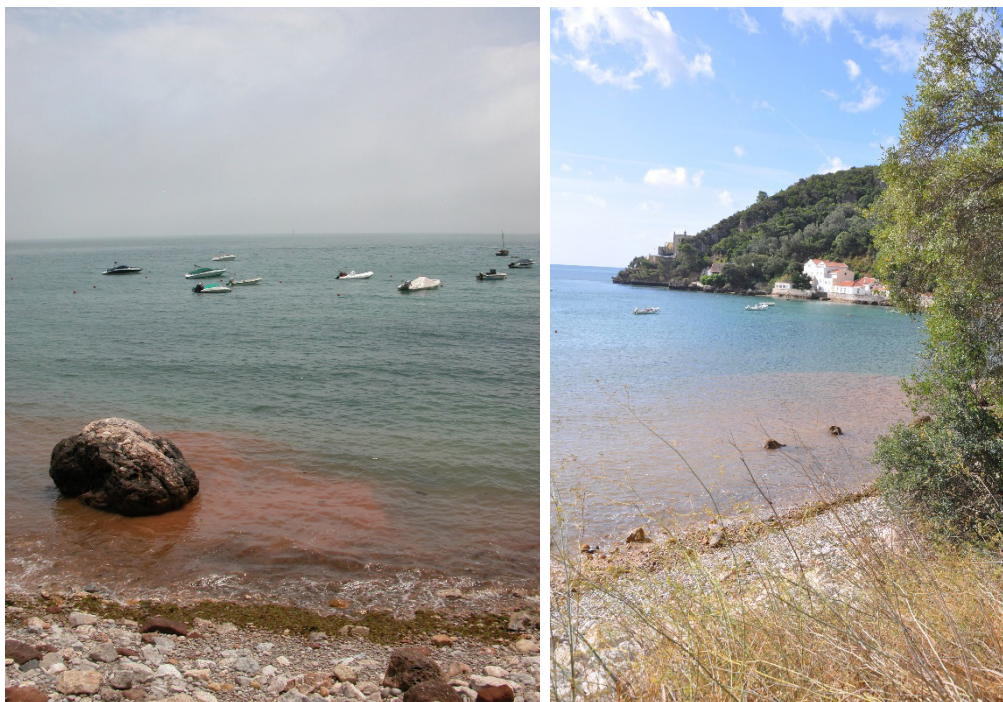
Figura 9 – Pluma de sedimento argiloso, em primeiro plano, contrastando com as águas límpidas do Portinho, em fundo. Este fenómeno de degradação da qualidade da água da praia, usualmente associado ao transporte de carga sólida pelas ribeiras, apenas quando chove, ocorre, neste local, durante todos os ciclos de maré, retirando transparência à água e carreando sedimento fino para a baía. (5/7/2016).

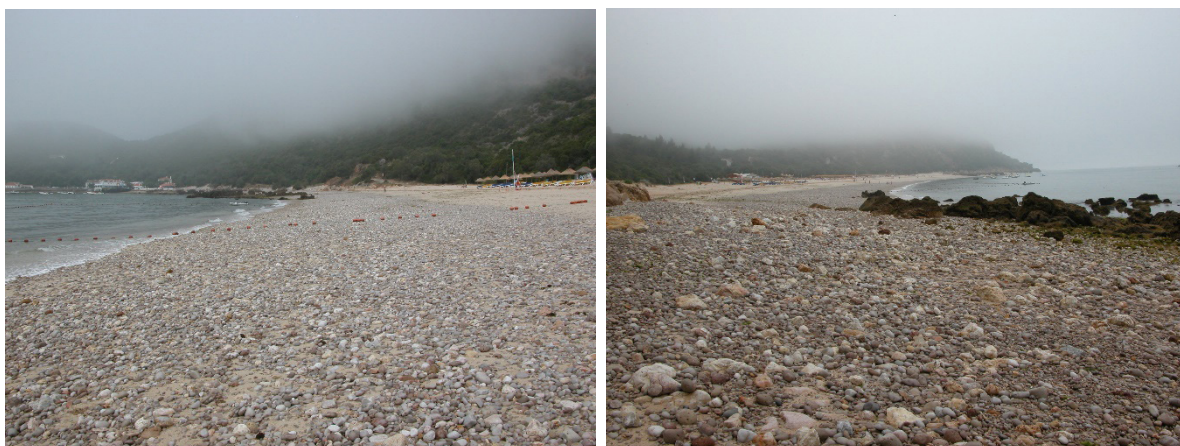
Figura 11 - Aspeto da mancha de calhaus, ocupando a quase totalidade da praia do Creiro (5/7/2016).

Figure 11 - View of the pebble patch area, occupying nearly the entire area of Creiro beach (5/7/2016).

O aumento da área ocupada por calhaus na baía, relativamente aos anos 50-60 do século passado, é notório. Na zona entre o Portinho e a praia do Creiro, a areia na zona entre marés é hoje quase inexistente. Também no Creiro, na zona oeste e central da praia, a presença de calhaus na face da praia, cobrindo o areal, passou a ser dominante, verificando-se na última década e de acordo com observações efectuadas e relatos dos utilizadores da praia, um incremento da área ocupada por calhaus o que acarreta um impacto muito negativo para a utilização balnear da baía (Figuras 10 e 11).

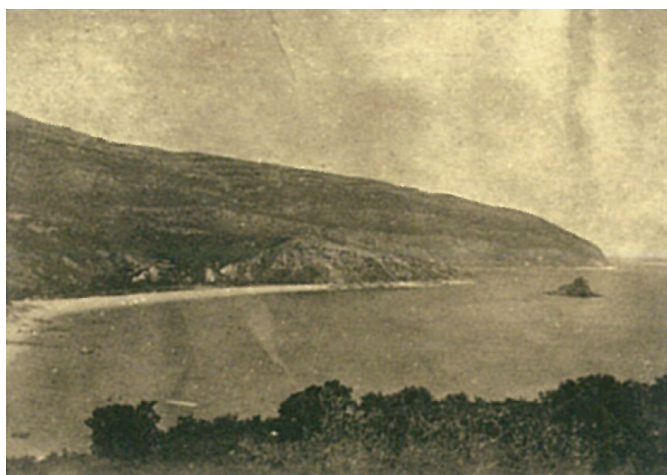
Figura 12 – Zona do Creiro e extremo leste da baía do Portinho, nos anos 10 do século passado, não sendo ainda visível o “Monte de Areia” (Portinho da Arrábida. 100 Anos de Memórias – Catálogo da Exposição de Fotografia. 2013).

Figure 12 – The Creiro area and the eastern limit of the Portinho bay in the 1910’s, where “Monte de Areia” is still absent (Portinho da Arrábida. 100 Anos de Memórias – Catálogo da Exposição de Fotografia. 2013).

De acordo com a análise de fotografias históricas (Portinho da Arrábida – 100 Anos de Memórias), é possível verificar que o *Monte de Areia* nem sempre existiu. Uma fotografia tirada nos anos 10, mostra que o *Monte de Areia* não está presente, sendo a costa

formada por uma estreita praia (Figura 12). No entanto, nas fotografias tiradas na década de 30 a acumulação eólica é já observável. A duna parece ter atingido a sua máxima dimensão nos anos 50 (Figura 13), e o seu desaparecimento, ocorrido já na presente década, será o resultado de um processo erosivo iniciado após 2000.

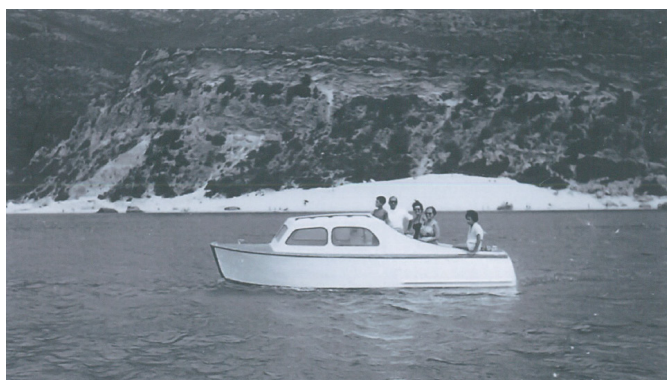
Figura 13 – Monte de Areia, anos 50. A tendência para a formação de dunas trepadoras parece estender-se mais para oeste (esquerda da fotografia) em épocas de muita disponibilidade sedimentar (Portinho da Arrábida. 100 Anos de Memórias – Catálogo da Exposição de Fotografia. 2013).

Figure 13 – “Monte de Areia” (Sand pile), 1950s. The tendency for the climbing dunes formation seems to extend farther west (left of the photograph) at times of higher sedimentary availability (Portinho da Arrábida. 100 Anos de Memórias – Catálogo da Exposição de Fotografia. 2013).

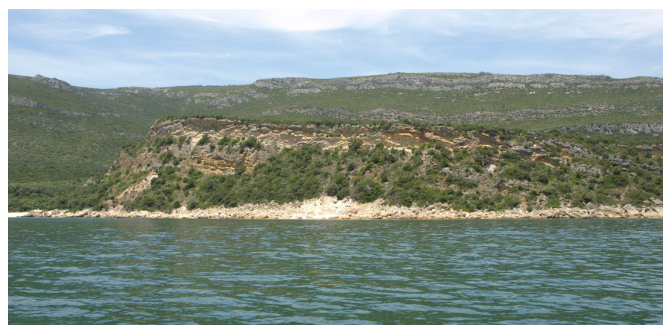
Figura 14 – Imagem recente da zona do “Monte de Areia”, evidenciando a completa ausência de dunas (Blog Estação Chronografica de Oliveira, F. C., 22 de maio de 2013).

Figure 14 - Recent image of the “Monte de Areia” area, evidencing the complete absence of dunes (Blog Estação Chronografica de Oliveira, F. C., 22 de maio de 2013).

A situação atualmente existente no extremo leste da península é assim semelhante à verificada nos anos 10 do século passado, podendo, este facto, ser outra indicação de uma evolução natural caracterizada por uma alternância entre períodos de abundância e períodos de escassez sedimentar (Figura 14).

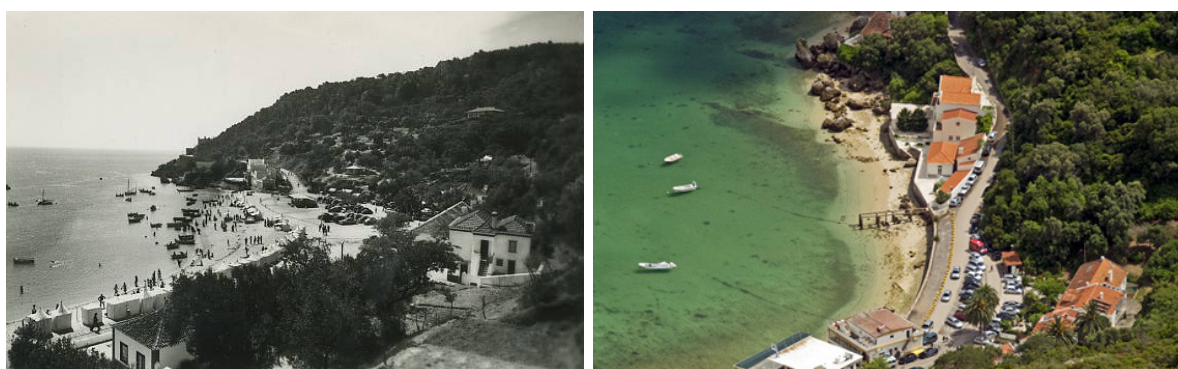
Figura 16 – Na imagem da esquerda (Blog Prosimetron. 16 Julho 2011), uma perspetiva de NNE-SSW, pormenor do parque de estacionamento original, ainda sobre o areal da praia. De notar que a utilização do espaço se fazia já de forma desadequada, tendo em conta a curvatura natural da baía. Na imagem da direita, correspondente a uma perspetiva N-S, (Blog Prosimetron. 16 Julho 2011), observa-se a estabilização da linha de costa hoje existente, recorrendo a um paredão contínuo.

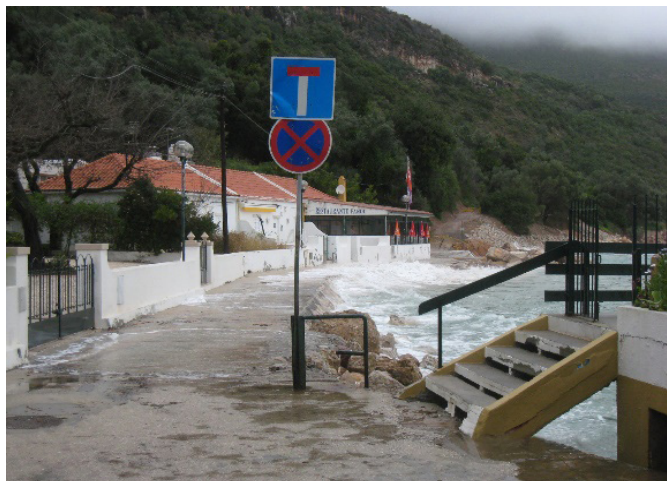
Figura 17 – Caminho que liga o restaurante “O Galeão” ao restaurante “O Farol”. Na preia-mar o mar atinge a base da estrutura de proteção e, durante os temporais, é comum a água galgar a infra-estrutura, pondo em causa a integridade da mesma e das construções aí existentes (19/2/2011) (Tailsfromportugal.wordpress.com, 24/2/2011).

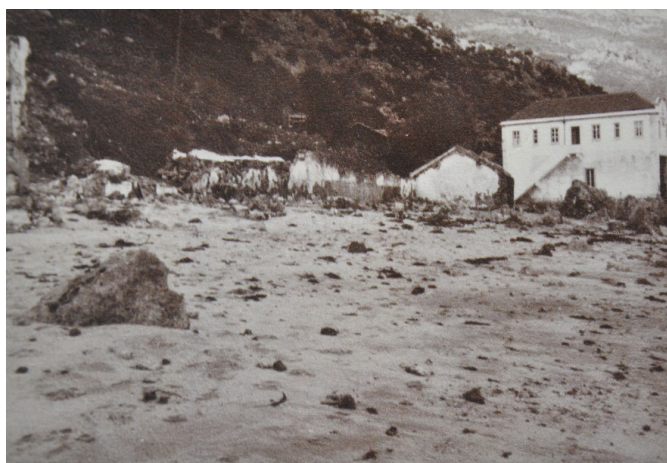
Figura 18 – Instalações do Salva Vidas, em fundo, e aspeto da destruição provocada nos anos 40, provavelmente pelo ciclone de 1941, nas construções existentes na praia (Portinho da Arrábida. 100 Anos de Memórias – Catálogo da Exposição de Fotografia. 2013).

Figure 18 – Lifeguard facilities, in the background, and the 1940s destruction of the existing buildings on the beach, likely caused by the cyclone of 1941 (Portinho da Arrábida. 100 Anos de Memórias – Catálogo da Exposição de Fotografia. 2013).

Para leste do atual restaurante “O Farol”, há igualmente um historial de construções sobre o areal. Estas, devido ao desaparecimento gradual da praia do Portinho da Arrábida, terão sido abandonadas e destruídas ao longo do tempo. A desadequação do local cedo ficou evidente, tendo as primeiras construções, por serem desprovidas de proteção, sido significativamente atingidas por uma intensa tempestade ocorrida nos anos 40 (Figura 18), provavelmente o ciclone de 15 de Fevereiro de 1941, que atingiu severamente a zona de Sesimbra (Blog Vedrografias de Matos, V. 15 de fevereiro de 2016).

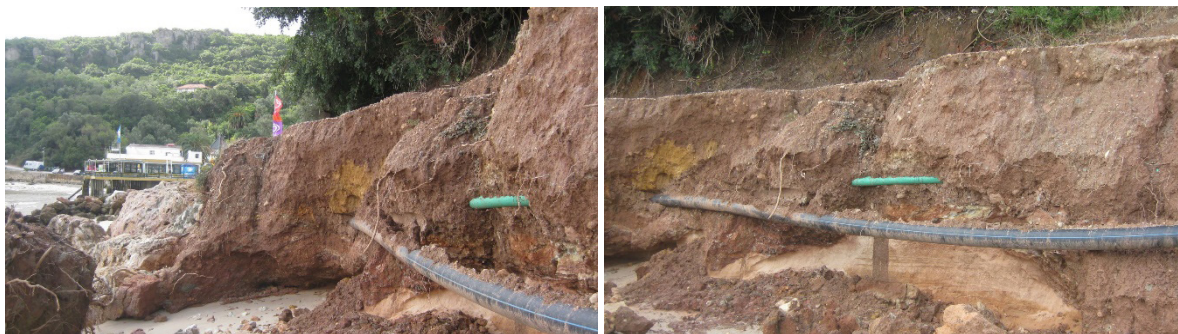
Figura 19 – Erosão do aterro construído para dar acesso à zona do Creiro, tendo ficado exposta a canalização da água (Blog a-sul. 26 Outubro 2010).

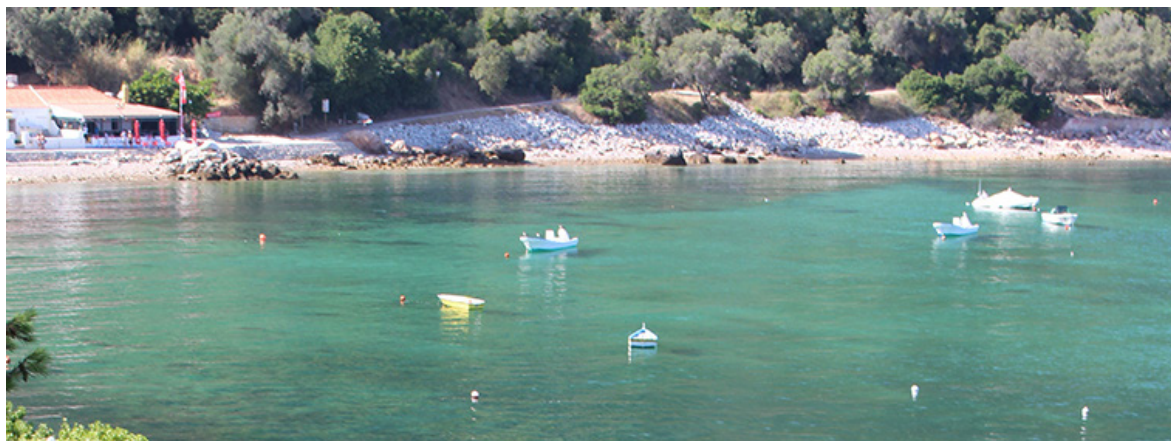
Figura 20 – Restaurante “O Farol”, à esquerda da imagem, e o início do enrocamento construído na base do caminho efetuado para ligar o Portinho ao Creiro (foto sem data).

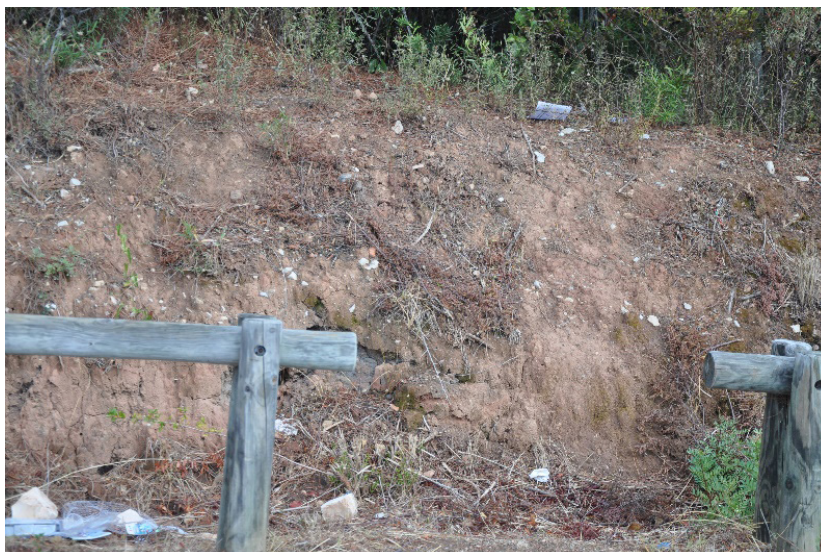
Figura 22 – Taludes gerados com a construção do parque de estacionamento (Foto datada de 13/9/2016).

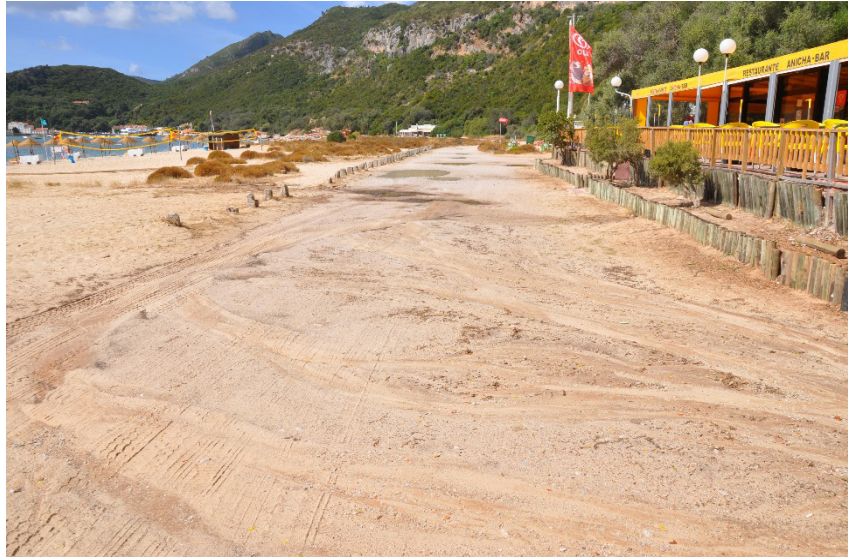
Figura 23 – Efeito negativo do caminho, construído sobre a praia do Creiro, na drenagem das águas pluviais, fazendo aumentar a secção de contato com a praia e incrementando, dessa forma, o impacte das argilas na qualidade da areia (13/9/2016).

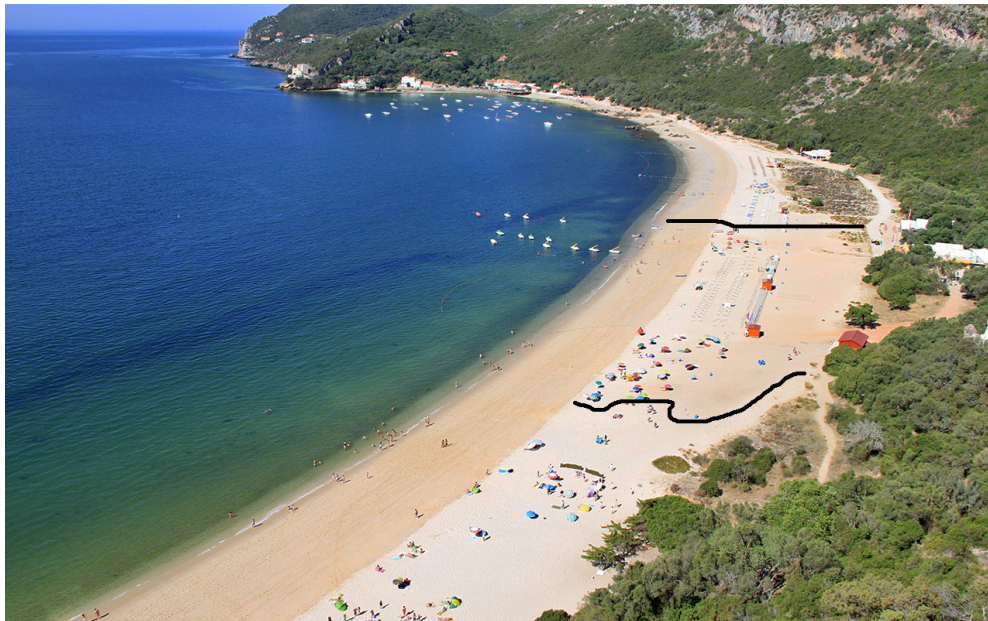
Figura 24 - Praia do Creiro: Linhas a negro indicando a zona de espalhamento do sedimento argiloso proveniente da ribeira. (Adaptada de Visit Setúbal, Portugal, Julho 2017).
