# Jornadas Técnicas da Hidroenergia 2019

## Implementação de dispositivos de lançamento de caudal ecológico em barragens portuguesas. Experiência EDP

João Miguel Oliveira, EDP Produção

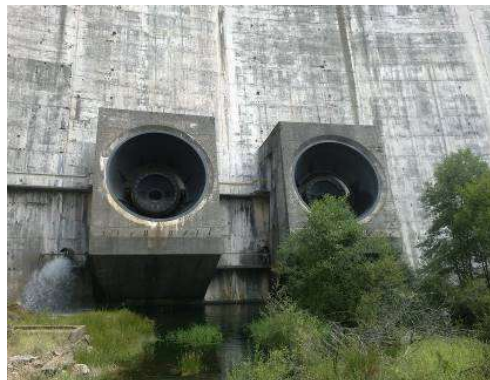
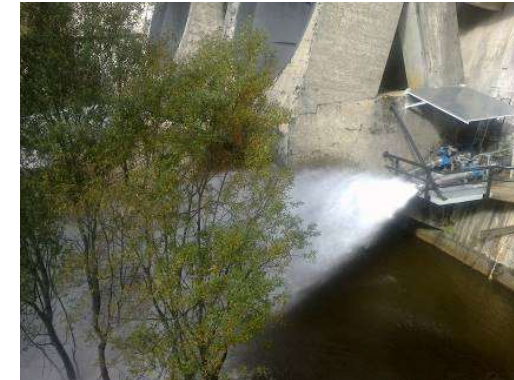
- Alto Rabagão, 2012 (Intervenção semelhante: Vilarinho das Furnas)

Em cada DF, adaptação de 1 conduta de esvaziamento e de 1 conduta de desarenamento (total 4x DN200)  
 $0,17 < Q < 1,14 \text{ m}^3/\text{s}$

Descida de equipamentos por grua, a partir do coroamento (95 m de altura)  
(Em Vilarinho das Furnas, necessidade de recorrer a mergulhadores para ensecar circuitos por montante)

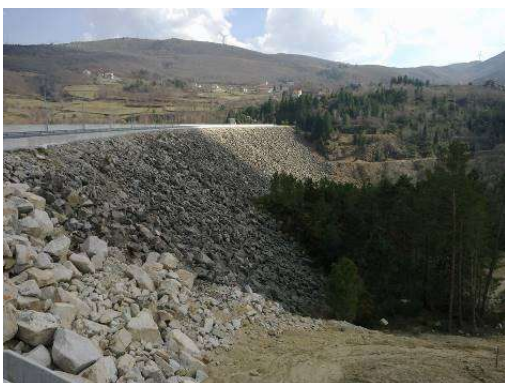
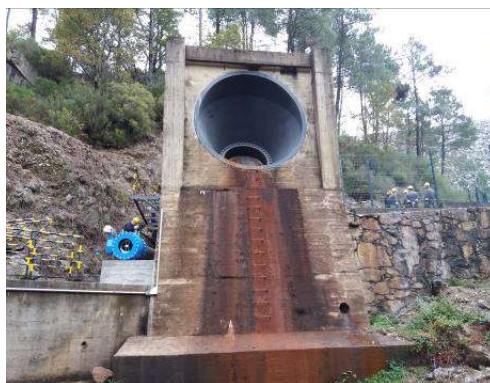
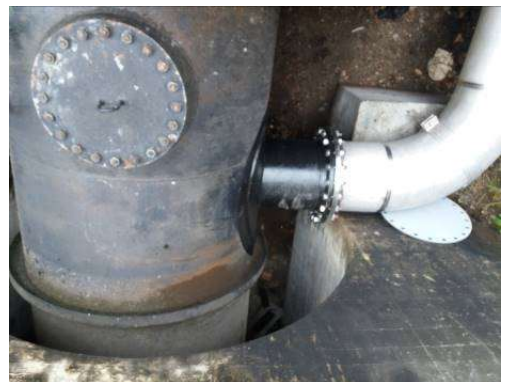
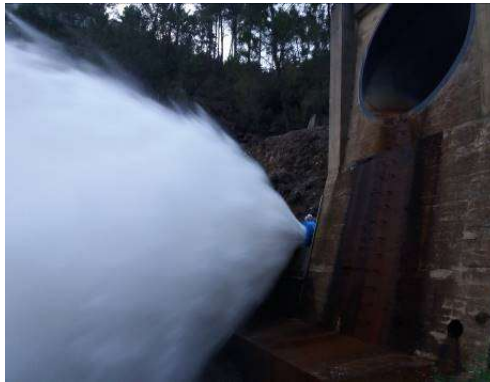
- Paradela, 2016 (intervenção semelhante: Vilar-Tabuaço)

1 picagem DN600  
na parte acessível  
da conduta da DF  
 $Q < 2,5 \text{ m}^3/\text{s}$

Descida de  
equipamentos  
por grua, a partir  
do coroamento  
(paramento em  
enrocamento)

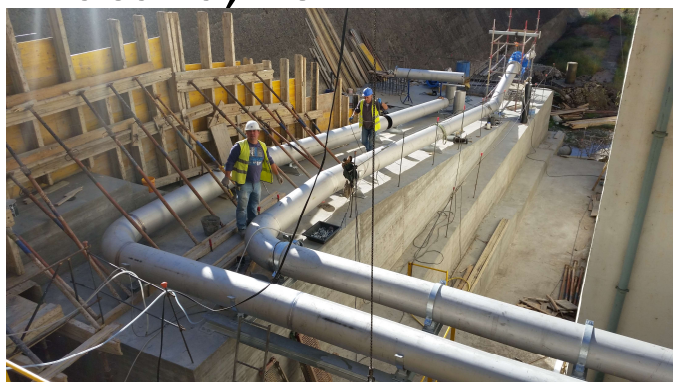
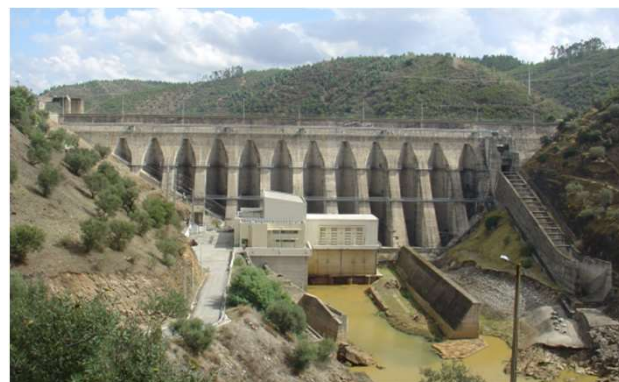
- Pracana, 2017

2 picagens DN400  
nas condutas  
adutoras das  
turbinas  
 $0,1 < Q < 2,4 \text{ m}^3/\text{s}$

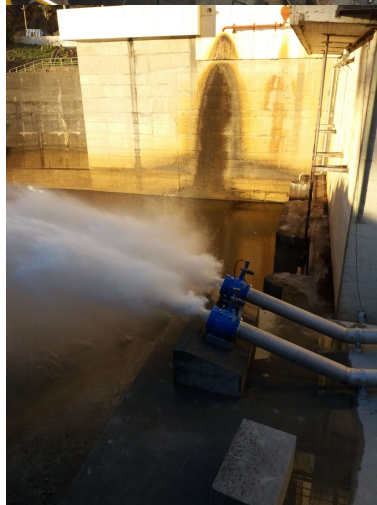
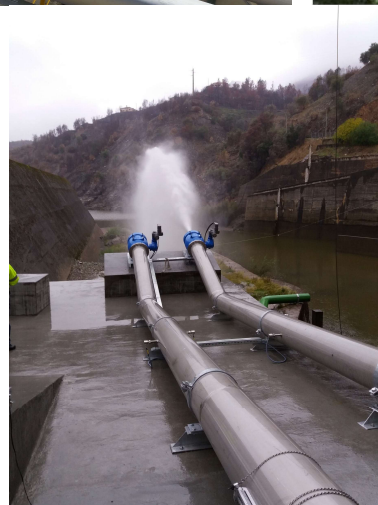
Caraterização  
geológica  
adicional  
Esquema de  
betonagem em  
camadas  
Reforço localizado  
das condutas  
antigas, rebitadas

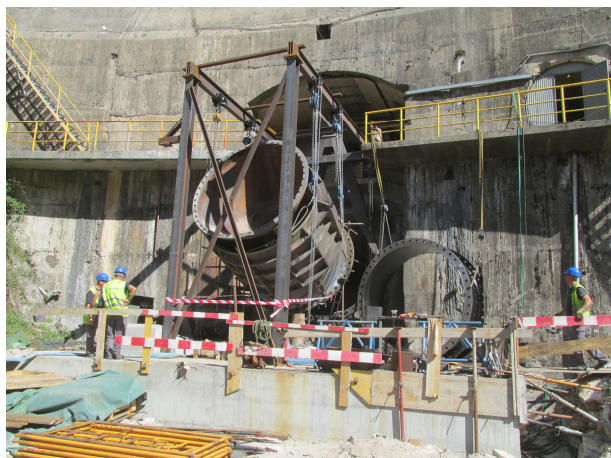
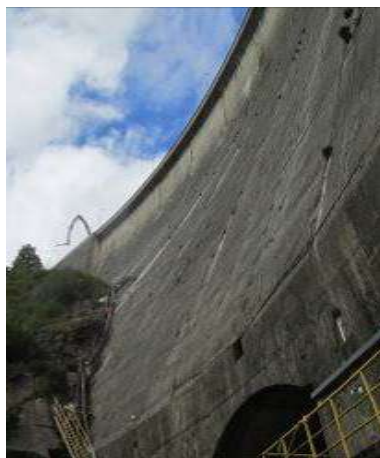
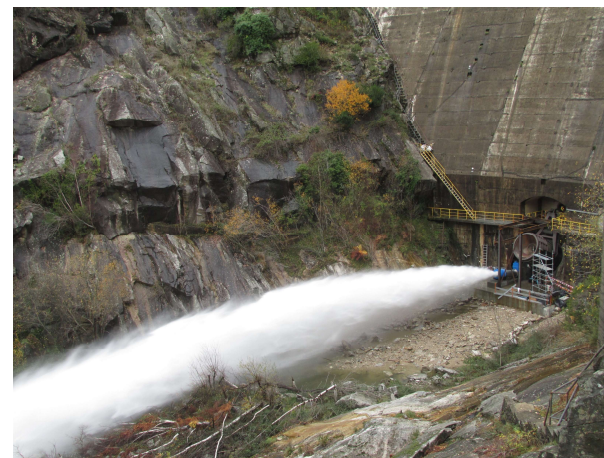
- Venda Nova, 2018

1 picagem DN600/700 na extensão da conduta da descarga de fundo DN2600  
 $0,2 < Q < 2,77 \text{ m}^3/\text{s}$   
1 picagem adicional para mini-hídrica

Estrutura auxiliar para desmontagem da válvula da DF e posterior recolocação  
Betonagem com bomba no coroamento (90 m altura)  
Novo sistema de articulação da válvula da DF (extenso)  
Dificuldade de recolocação da vedação da válvula DF

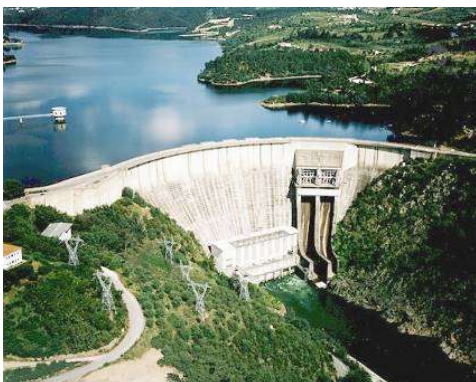
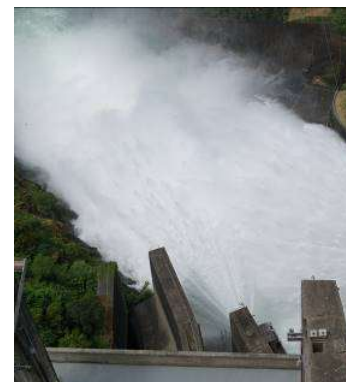
- Castelo do Bode, 2018/19

2 picagens na extensão da DF (DN700 e DN 400)  
 $0,2 < Q < 11,5$  (30 m<sup>3</sup>/s com DF)

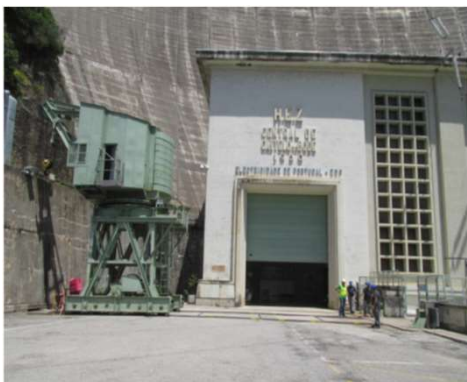
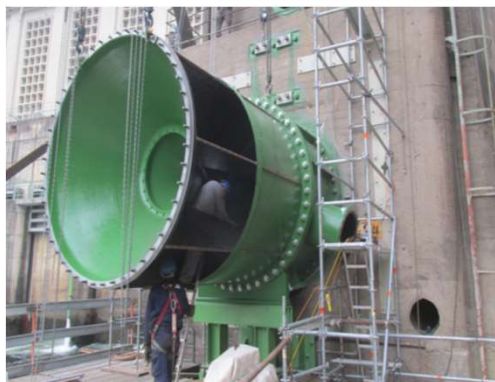
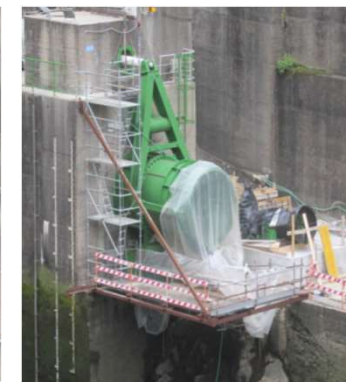
Ensaio das DF para aferição de posicionamento  
Mecanismo de apoio da extensão  
Obra interfere com exploração da barragem

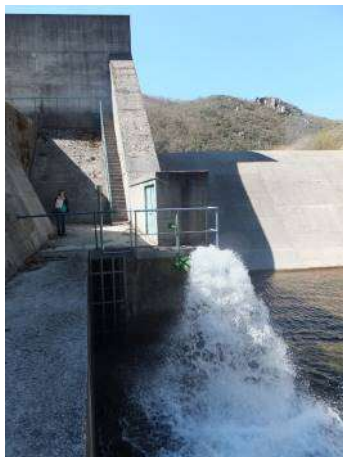
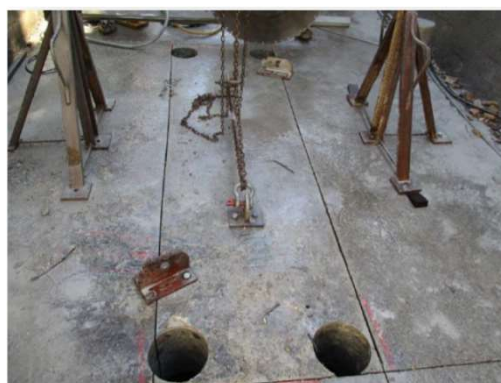
- Açude de Trinta, 2018

Automatização do dispositivo existente DN300, instalação de nova comporta na DF e prolongamento da conduta de arejamento da comporta existente  
 $0,007 < Q < 1 \text{ m}^3/\text{s}$

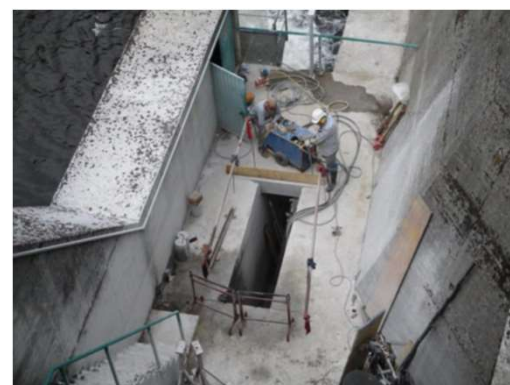
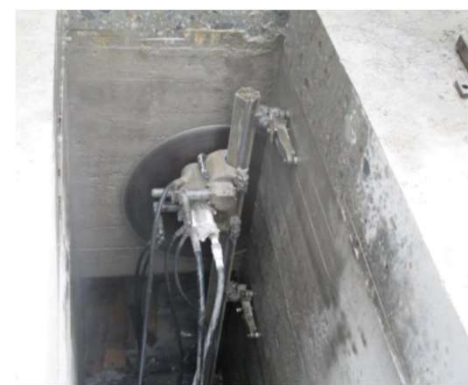
Demolição da laje superior (carotagem, corte com fio diamantado e serra circular)

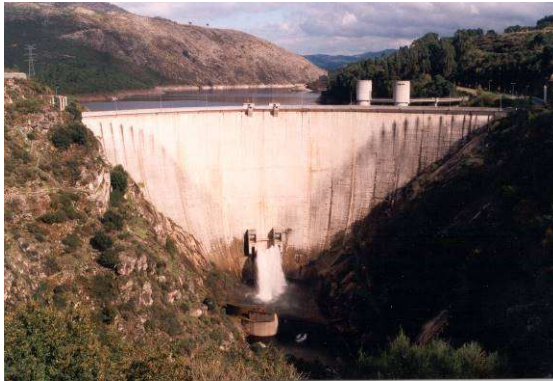
- Alto Lindoso – em contratação

Dispositivo existente: picagem DN400 em cada DF (2), embebedas em betão

Dispositivo complementar: picagem adicional DN800/600 com furação do paramento de jusante da barragem  $0,5 < Q < 7,6 \text{ m}^3/\text{s}$

Conduto dimensionada para mini-hídrica

Definidos cuidados a ter na preparação do corte da soleira da descarga de fundo, no alívio de eventual pressão, na instalação de peça de derivação para conduta e na reposição estrutural

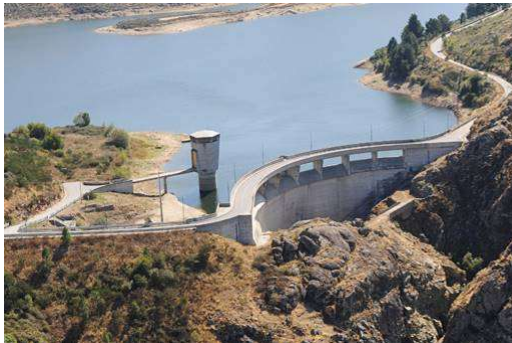
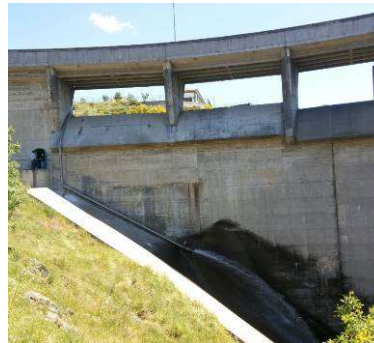
- Caldeirão, 2018

Substituição do sifão provisório existente por definitivo, ao lado Abertura de orifício no corpo da barragem e selagem da conduta DN300  $6 < Q < 129 \text{ l/s}$

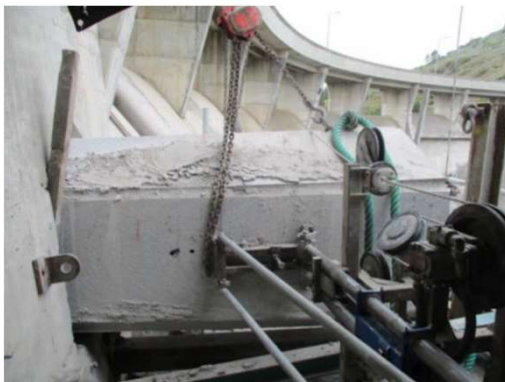
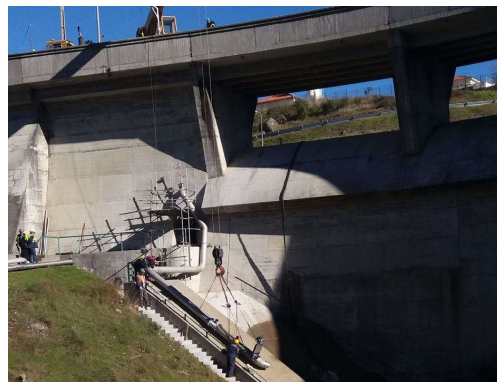
Aplicação de corte com fio diamantado no corpo da barragem, com abaixamento do nível da albufeira  
Posicionamento dos furos piloto  
Escorvamento por bomba de vácuo

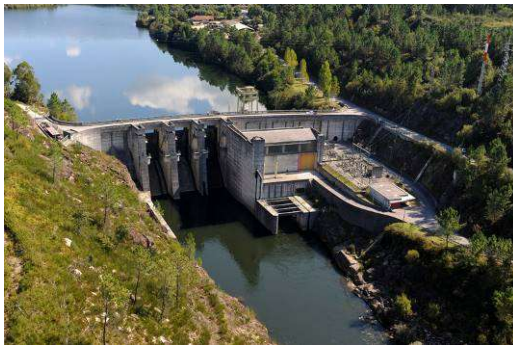
- Touvedo, 2019

Nova conduta  
DN1000 no corpo  
da barragem  
Abertura de  
orifício no corpo  
da barragem e  
selagem da  
conduta  
 $0,5 < Q < 6,6 \text{ m}^3/\text{s}$

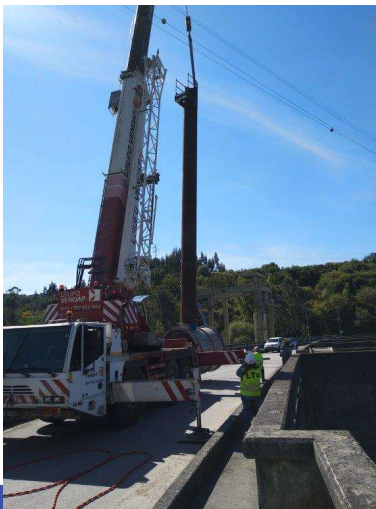
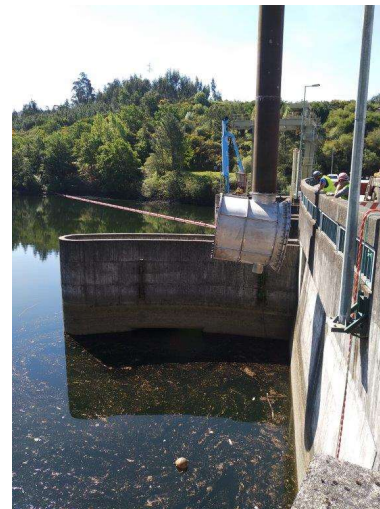
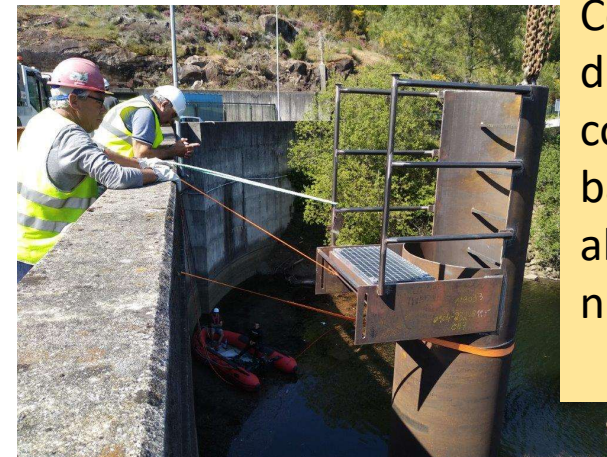
Corte com fio  
diamantado no  
corpo da  
barragem, sem  
abaixamento do  
nível da albufeira

Enscadeira metálica – autoria LTU

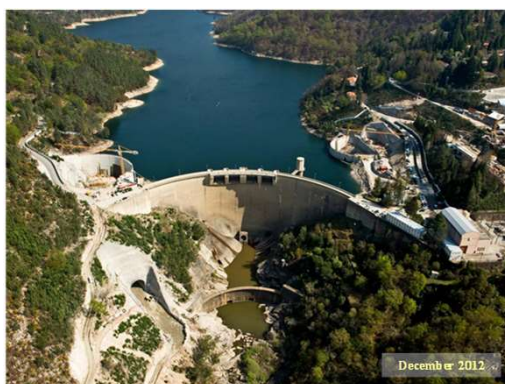
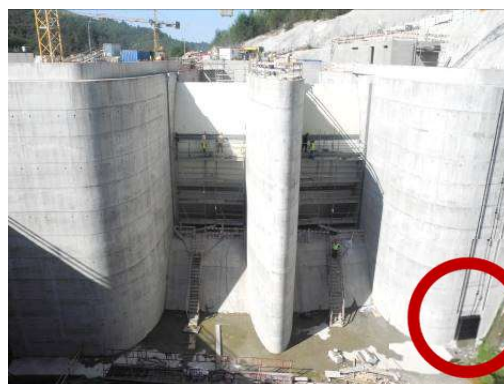
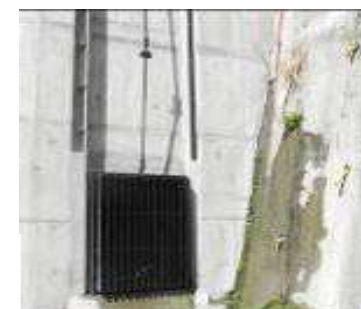
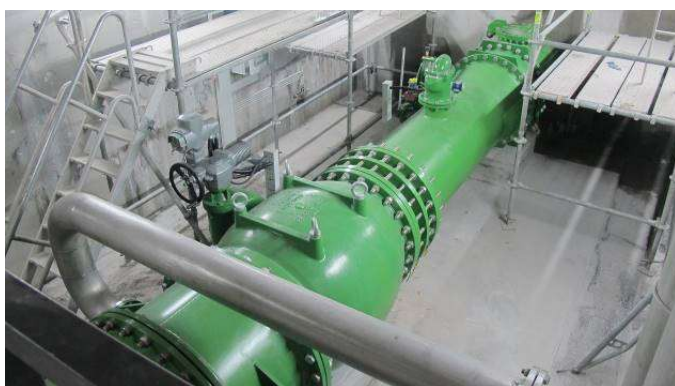
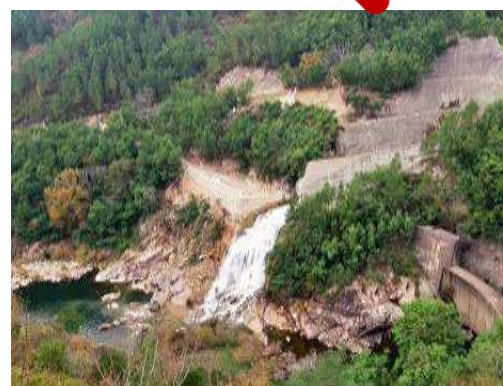
- Salamonde, 2012/16

1 conduta DN900/800  
no bloco do novo  
descarregador de  
cheias  
 $0,2 < Q < 8,9 \text{ m}^3/\text{s}$

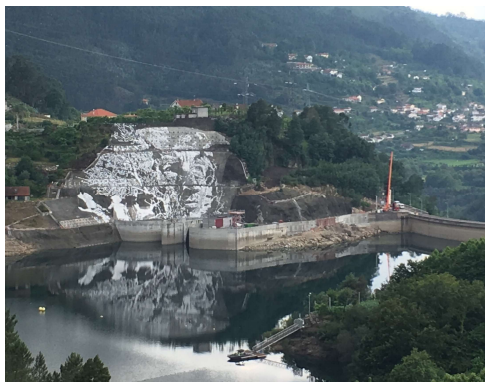
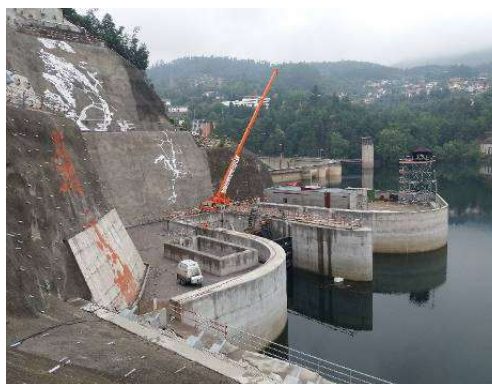
- Caniçada, 2018

2 condutas (DN1200 e DN800) no bloco do novo descarregador de cheias  
 $0,2 < Q < 8,9 \text{ m}^3/\text{s}$
