## ESTUÁRIO DO RIO CATÚ-CE: AÇÕES ANTRÓPICAS E IMPACTOS AMBIENTAIS

### RESUMO

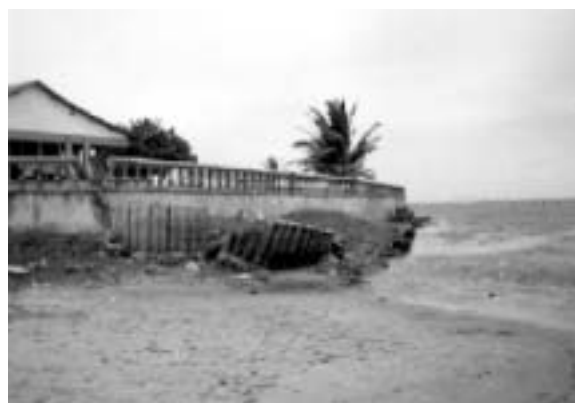
No ano de 1996 o percentual de ocupação dos terrenos a beira-mar e nas margens da drenagem ultrapassou 85%. O contínuo transpasse de areia na margem direita promoveu a migração da drenagem na direção das estruturas instaladas, originando erosões pontuais (Figura 3).

Figura 3. Erosão da margem estuarina com destruição de muros e calçadas na Prainha de Aquiraz em 2002.

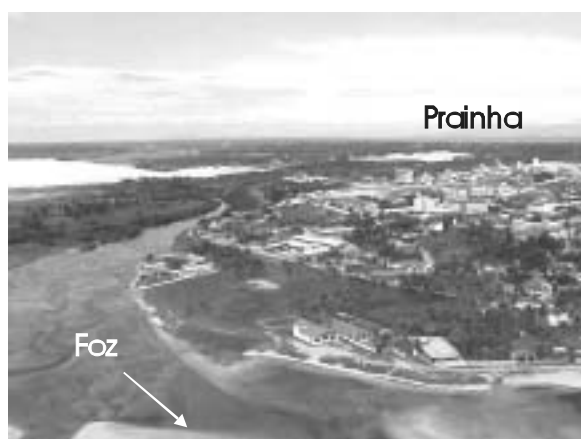
Figura 4. Antiga planície estuarina que foi assoreada pelas dunas na margem leste.

margens e que deve ser preservada por se tratar de uma Área de Preservação Permanente segundo a Resolução Nº302 do CONAMA (Conselho Nacional do Meio Ambiente). Portanto é aconselhável que na margem leste sejam implantadas guias de corredores eólicos para minimizar o assoreamento e redirecionar o transporte de sedimentos para a faixa praial. Essa área é extremamente frágil e vulnerável a ocupação. Caso ocorra expansão urbana de grande impacto para este setor, ou seja, para a margem leste da foz, o transpasse de areia será reduzido e permitirá a reabertura da barra colocando em risco as estruturas instaladas na margem oeste.
