IMPACTO AMBIENTAL E MODIFICAÇÕES TEXTURAIS DO SEDIMENTO PROVOCADAS PELA ALIMENTAÇÃO ARTIFICIAL DA PRAIA DE BALNEÁRIO CAMBORIÚ (SC).

Palavras-Chave: impactos ambientais; sedimentologia; Balneário Camboriú (SC).

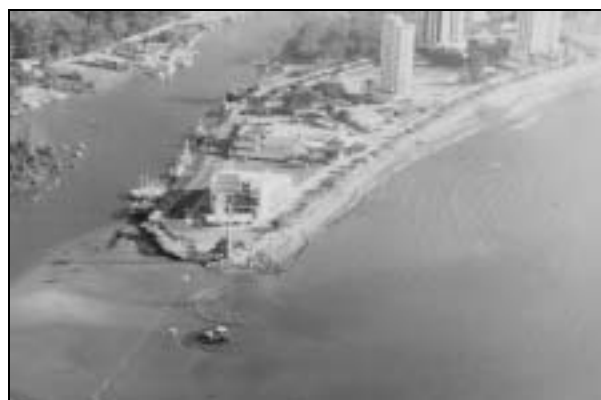
Foto 1 – Vista panorâmica da barra do rio Camboriú com a draga em operação e o aterro em construção.

Em junho de 2002 a Prefeitura Municipal iniciou uma obra de dragagem da desembocadura e disposição deste material sobre o trecho da praia situado no extremo sul da enseada de Camboriú (Fotos 1 e 2).

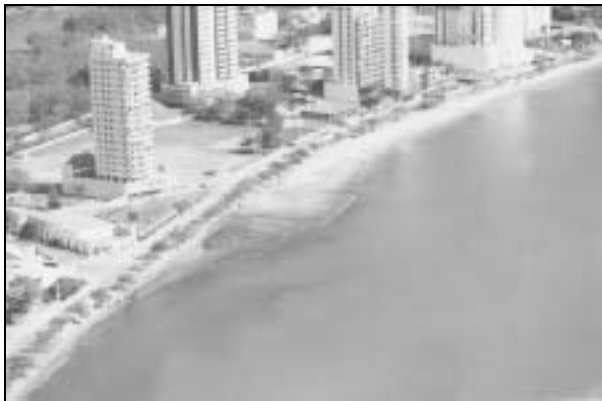
Foto 2 – Vista panorâmica do aterro da praia Central de Balneário Camboriú

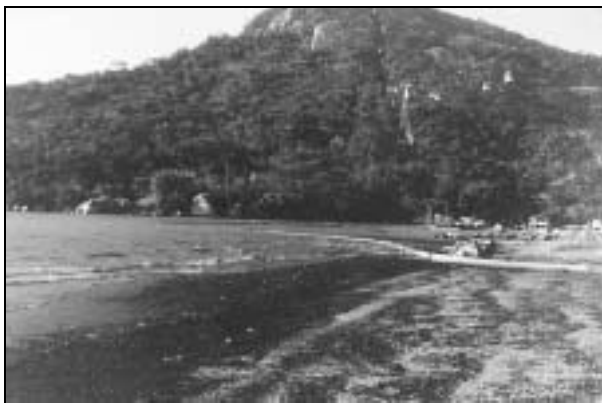
Foto 3 – Praia Central de Balneário Camboriú. Detalhe do sedimento depositado.

O material dragado no estuário do rio Camboriú (Foto 3) é composto, principalmente, por sedimentos arenosos com 7,12% de cascalho, 63,64% de areia, 2,25% de silte, 26,97% de argila e 4,71% de matéria orgânica. Antes do aterro, os sedimentos no setor sul da praia estavam compostos, predominantemente, por areia muito fina, com 99,77% de areia (Menezes, 1998) e por areia litoclástica fina a areia litoclástica muito fina na ante-praia.

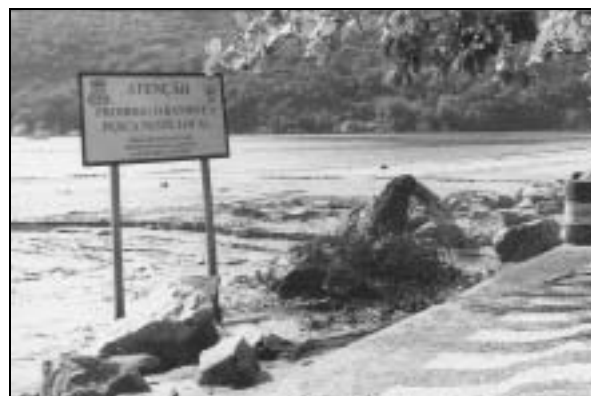
Foto 4 – Tubulação despejando material dragado do rio Camboriú sobre superfície da praia.

A análise sedimentológica, após a conclusão do aterro, mostrou que os sedimentos depositados sofreram uma redução de 1,29% na percentagem de silte e 0,67% de matéria orgânica na zona de espraiamento em relação ao sedimento dragado. Na zona de surfe a redução observada foi de 6,3% de silte e 1,68% de matéria orgânica. Considerando que cerca de 50.000 m³ de sedimentos foram dispostos em 800m de praia, calcula-se que expressiva quantidade de sedimentos finos e matéria orgânica foram exportados para o mar pelo processo de lavagem do material realizado pela própria água do bombeamento e pelas ondas (Foto 4).
