## IMPACTOS AMBIENTAIS DA OCUPAÇÃO DESORDENADA DA PRAIA DA CAPONGA-CE

Marisete Dantas de Aquino<sup>1</sup>; Suetônio Mota<sup>2</sup>; Erasmo da Silva Pitombeira<sup>3</sup>.

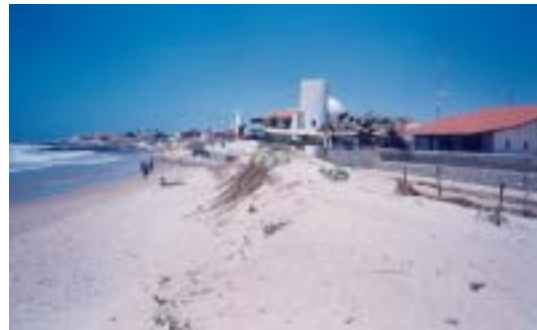
Figura 1 - Desmonte de dunas para construção de casas

Este crescimento urbano promoveu o assentamento sob forma de residências de veraneio, hotéis, restaurantes, barracas, pontos comerciais, sobre regiões de dunas, terços e em muitos casos sobre a praia propriamente dita (figura 1).

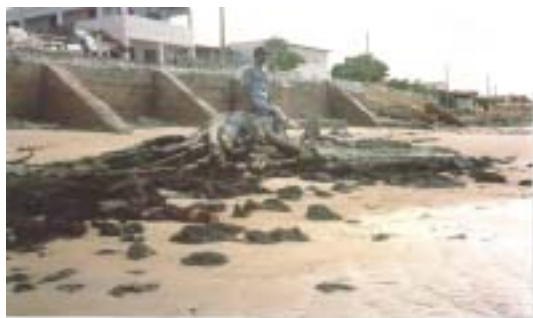
Figura 2 – Muro construído para impedir o avanço do mar.

Como forma de amenizar a erosão costeira foi construído o muro de proteção (*sea wall*) margeando a avenida litorânea, em frente ao núcleo urbano praia da Caponga (figura 2). O muro construído como forma de impedir o avanço do mar, não suportou a energia de ataque das ondas (figura 3), o que acarretou em uma erosão localizada no "pé da obra", ocasionando a instabilidade da mesma tornando-a ineficaz na proteção da praia.

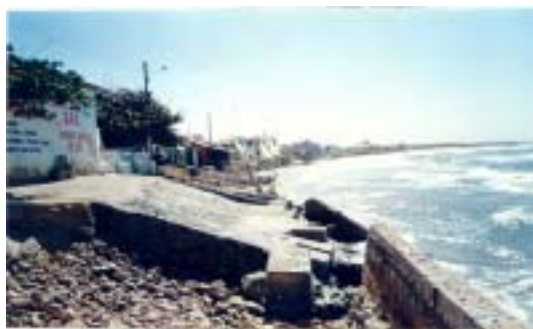
Figura 3 – Destruição do muro de proteção.

O problema tratava-se do avanço do mar ocasionado pela construção e ocupação desordenada, nas áreas das dunas, o que promoveu uma redução na alimentação da praia e, com isso, adveio uma erosão localizada, com notável destruição.

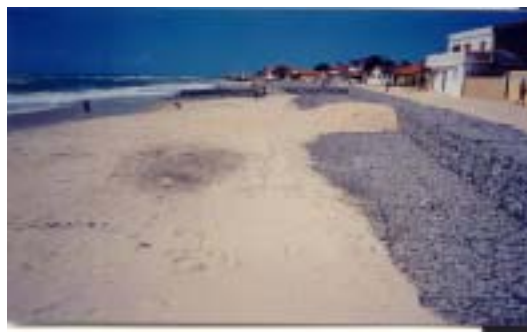
Figura 4 – Vista da construção do muro protetor com o colchão.

O muro protetor tem seção de 1,00 m (altura) x 2,00 m (largura), e comprimento variável para cada praia, sendo executado com gabiões tipo caixa – PVC (figura 4).

É importante ressaltar que, os espigões constam de um corpo rochoso formado por pedras de tamanho apropriado, unidas por caixas de gabiões assentadas sobre um colchão tipo Reno, também recheado de pedras, tudo colocado sobre uma manta de Geotêxtil. Tem altura de 1,00 m e largura de 1,00 m, o comprimento é variável, espaçados de 80 a 100 metros, e executados com gabiões tipo caixa – PVC.

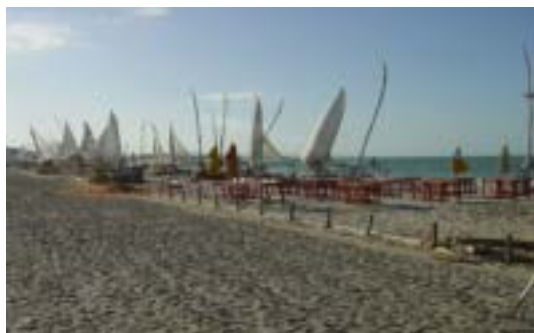
Figura 5 – Situação atual com o recuo da praia.

Como forma de agilizar o processo de recuperação da praia, no sentido de não se depender apenas do transporte litorâneo de sedimentos, foi lançado, mecanicamente, um volume de areia na área onde se promoveu o enchimento sedimentar referido (figura 5).
