## ALTERAÇÕES GEOMÓRFICAS NA EMBOCADURA DA LAGUNA DE GUARAÍRAS - RN

Foram identificadas alterações na morfologia na embocadura da Laguna de Guaraíras localizada no litoral leste do estado do Rio Grande do Norte, bem como as possíveis causas destas alterações. Para tanto foram realizadas análises de diversos produtos de sensores remotos digitais, corrigidos geometricamente e registrados. Foram estudados em detalhes as fotografias aéreas obtidas em 1970, 1979 e 1997. Nos trabalhos de campo coletou-se amostras de todas unidades geológicas identificadas para realização de ensaios de caracterização geotécnica. Os resultados indicam áreas de instabilização de encostas na margem NW e SE da embocadura e movimentos de massa provocados processos pluviais e marinhos.

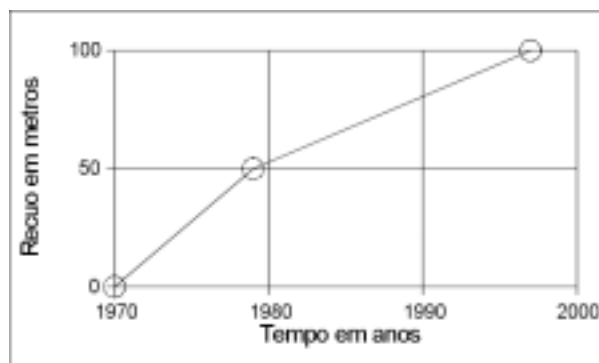
Figura 4 – Analisando-se os dados disponíveis observa-se uma leve tendência a diminuição dos processos erosivos na embocadura da laguna.

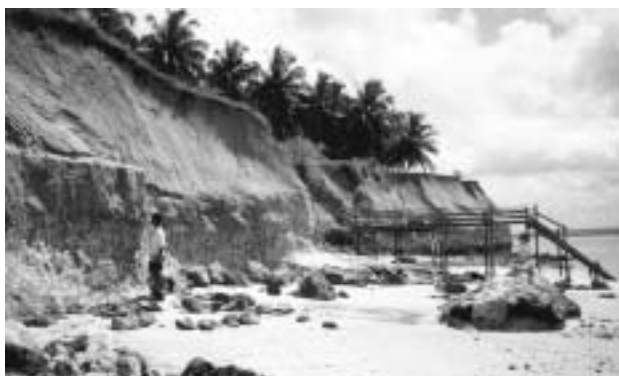
Figura 5 – Fotografia obtida em 2001 na margem SE da embocadura exhibe rapidez do processo erosivo.

A Figuras 5 mostra aspectos gerais da face sul da embocadura da Laguna de Guaraiás. Durante a maré alta, a água atinge o sopé da encosta (falésia) provocando a sua escavação. O avanço desse processo descalça a parte superior provocando a queda do material.
