EROSÃO COSTEIRA NAS FALÉSIAS TIBAU DO SUL – LITORAL LESTE DO RIO GRANDE DO NORTE

O presente trabalho consistiu na identificação e na compreensão dos mecanismos dos processos erosivos atuantes em uma zona costeira localizada no município de Tibau do Sul, no litoral leste do Estado do Rio Grande do Norte. A importância deste trabalho deve-se ao fato de que os processos erosivos atuantes têm provocado o recuo das falésias. Com base em visitas realizadas *in situ* observa-se que o recuo sofre influência de processos de origem continental e marinha. A intensidade destes processos varia tanto em termos espaciais quanto temporais. De um modo os processos naturais modificadores da dinâmica superficial desta zona costeira são os movimentos de transporte de massa e os movimentos gravitacionais de massa. O recuo das falésias é o resultado dos movimentos de transporte de massa e os movimentos gravitacionais de massa

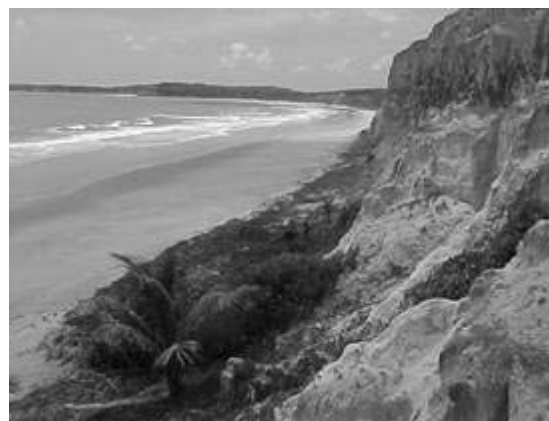
Figura 3 – Faixa de praia limitada ao continente por falésias da Formação Barreiras.

AMARAL (2001) estabeleceu alguns critérios de classificação da paisagem e em seguida destacou dentro do município de Tibau do Sul 09 áreas distintas, as quais são representadas pelos seguintes elementos: praias retilíneas, baías em forma de zeta (ou praias curvas), pequenos terraços de origem mista, arenitos de praia, arenitos ferruginosos, “chapadões”, falésias (bordas oceânicas da superfície dos tabuleiros), pontas ou promontórios e dunas. Com base nos elementos citados por AMARAL (2001) e na subdivisão da zona costeira indicada na Figura 2, procede-se a seguir a descrição dos principais elementos físicos que compõem cada um dos três trechos (trecho norte, trecho central e trecho sul). Cada trecho representa uma faixa de praia. Estas faixas de praias são como praias oceânicas limitadas, no continente, por falésias avermelhadas da Formação Barreiras (Figura 3).

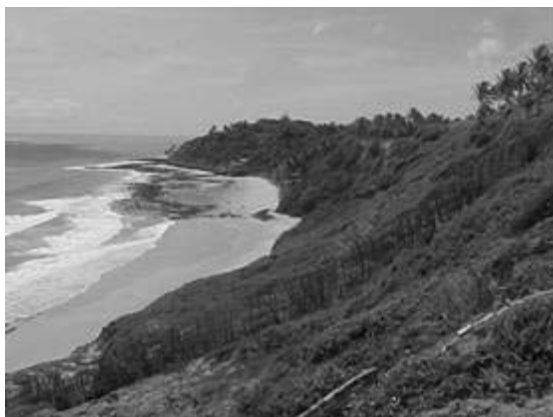
Figura 4 – Principais elementos constituintes da faixa norte

arenitos na zona de praia, vegetação densa ao longo de toda a encosta, formação de depósitos de areia na base das falésias (Figura 4).

Os arenitos cimentados por carbonatos (Figura 4) encontram-se dispostos de forma aproximadamente paralela e são importantes “protetores” da linha de costa, contra a erosão costeira. Nas extremidades deste trecho, os arenitos cimentados por óxido de ferro que se originam no interior dos sedimentos da Formação Barreiras formam saliências (pontas) na costa em razão de sua resistência à erosão. Os depósitos de areia têm uma função semelhante à dos arenitos, a diferença é que os depósitos de areia procuram diminuir a energia das ondas fornecendo sedimentos à deriva litorânea. A vegetação diminui o impacto das gotas de chuvas com o solo e dificulta a ocorrência do escoamento superficial ou *run-off*.

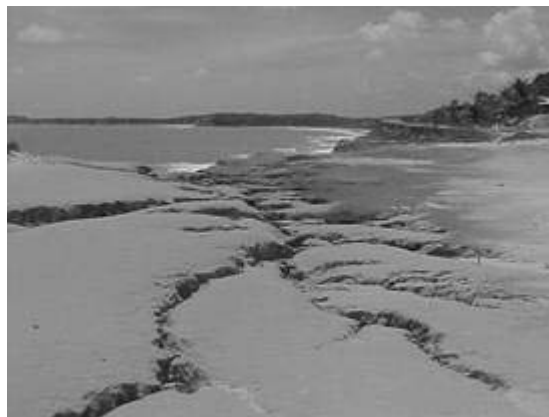
Figura 5 – Ramificações de ravinas formando uma voçoroca

De um modo geral, a influência da erosão pluvial não passa da formação de pequenas ravinas, exceto em pontos onde houve a contribuição de águas servidas, pois nestes pontos as ravinas passam a unir as suas ramificações e culminam na formação de voçoroca (Figura 5). A influência da erosão costeira limita-se a alterações na conformação da zona de praia em virtude da dinâmica dos sedimentos. Já quanto aos movimentos gravitacionais eles são esporádicos e de pequeno volume. Vale ressaltar que para que se tenha um parâmetro seguro no que se refere à intensidade da influência de cada um destes processos torna-se necessário o uso de técnicas de monitoramento, sejam elas realizadas através de produtos de sensores remotos ou medições *in situ*.

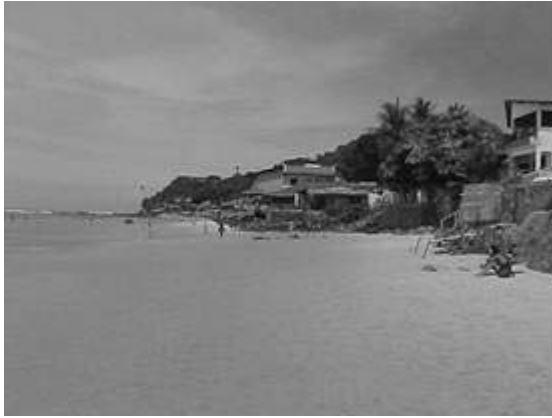
Figura 6 – Praia urbana no trecho central e a construção de obras de infra-estrutura

Entre a Ponta Canto e a Ponta da Cancela encontram-se sucessivamente as praias de Porto Baixo, de Pipa e da Ponte. O trecho correspondente a estas praias possui cerca de 1.2 km, e as mesmas representam as praias urbanas do município. Esse trecho destaca-se pelo número de obras de infra-estrutura existentes (Figura 6). A Figura 6 também evidencia que as edificações (residências, equipamentos de hospedagem e alimentação, estradas, etc) encontram-se muito próximas às bordas de falésias, acelerando os processos de degradação da linha da costa.

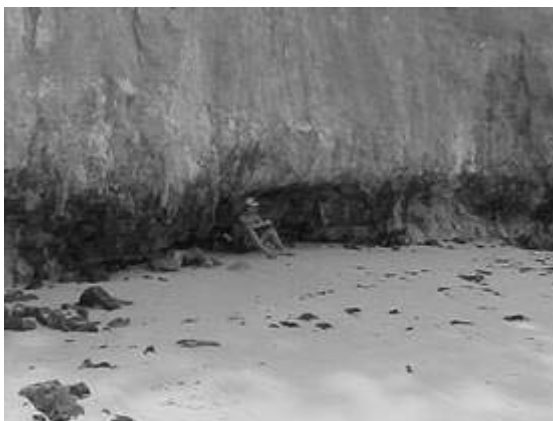
Figura 7 – Incisões na base das falésias

A diferença de intensidade entre os processos de origem continental e marinha neste trecho possibilitou a identificação de dois mecanismos de recuo, um na base da falésia (se desenvolve ao longo de sua base) e outro na parte superior da mesma (se desenvolve transversalmente). O primeiro mecanismo tem como principal agente os processos costeiros e ocorre da seguinte forma: uma vez que a faixa de praia é sobreposta, as ondas passam a investir diretamente sobre a base das falésias. Nessa situação a ação das ondas é freqüente. Quando a base das falésias encontra-se livre da presença dos depósitos de talus a tendência é que inicialmente a ação das ondas, solapando a base, causem a formação de incisões (Figura 7). Estas incisões por sua vez ocasionam instabilidade basal e conseqüente formação de depósitos de talus na base das falésias.

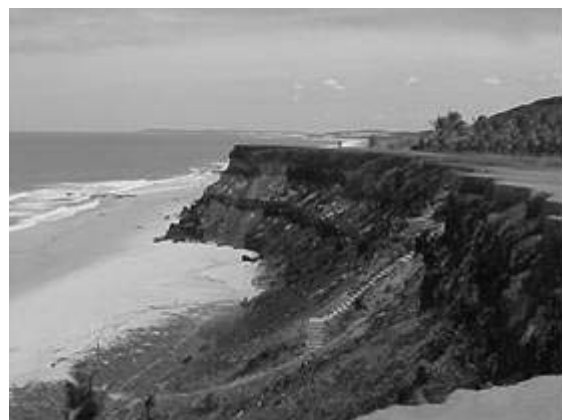
Figura 8 – "Chapadão" de Pipa.

"Chapadão", é um termo local usado para se referir a um pequeno trecho da borda oceânica formada nas Superfícies dos tabuleiros. Esta superfície é uniforme, aproximadamente plana e horizontal, com um pequeno mergulho em direção ao oceano. A superfície é formada predominantemente por sedimentos da Formação Barreiras, sendo que a mesma encontra-se parcialmente recoberta por sedimentos arenosos de origem eólica (dunas). Segundo AMARAL (2001) a exumação desta superfície é usual em toda costa oriental nordestina, desde Pernambuco até o Rio Grande do Norte, tratando-se de um processo aleatório e permanente.

No que concerne aos processos naturais da dinâmica superficial nos "chapadões" pode-se destacar os seguintes pontos: a base dos chapadões encontra-se bastante protegida contra o ataque das ondas devido à presença de vegetação de restinga e à formação de bancos de areia; Praticamente toda a face do talude possui uma coloração mais escura indicando possível atuação de um processo de cimentação ferruginosa;

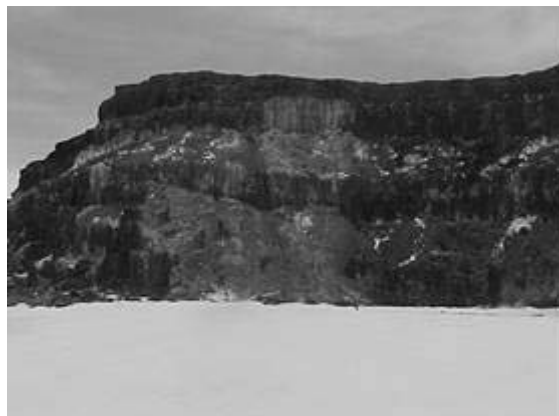
Figura 9 – deslizamento seguido de acúmulo do material no pé do “Chapadão”.

Nos trabalhos de campo foi possível identificar a destruição parcial de escadas de acesso à praia e registrar a ocorrência de deslizamento de material da face da falésia (Figura 9). Observou-se ainda a existência de alcovas (incisões) nos chapadões provocadas pela ação dos ventos. De acordo com informações locais a faixa de

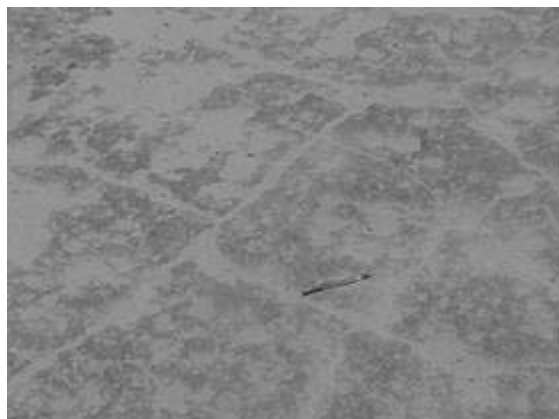
Figura 10 – Sistema de fraturas existente na superfície do “Chapadão”

O segundo e o terceiro processo estão intimamente ligados e referem-se respectivamente ao sistema de fraturas apresentado na superfície dos “chapadões” (Figura 10) e a formação de ravinas e voçorocas decorrentes da erosão pluvial.

Sendo assim, com base nas evidências acima, as mudanças de relevo ocorridas nesta faixa devem-se principalmente a estes três últimos processos. É bom ressaltar que as fraturas condicionam a percolação de água através do material sedimentar.
