ZONEAMENTO DE ÁREAS SUSCEPTÍVEIS À OCORRÊNCIA DE PROCESSOS EROSIVOS COSTEIROS EM BARRA DO CUNHAÚ

O presente trabalho tem como objetivo apresentar um zoneamento de áreas de risco de ocorrência de processos erosivos costeiros em Barra do Cunhaú, litoral oriental do Rio Grande do Norte. O zoneamento foi elaborado a fim de subsidiar um Plano de intervenção urbanística para reordenamento da orla da região. A determinação de áreas de risco de ocorrência de processos erosivos costeiros foi feita com base em visitas de campo, levantamentos anteriormente realizados e em dados cartográficos. O risco foi definido a partir da inter-relação entre a possibilidade de ocorrência de um certo evento e as conseqüências de sua ocorrência.

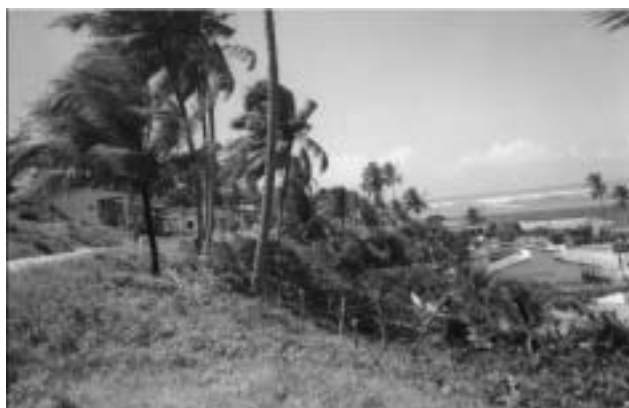
Na unidade B, verifica-se igualmente a descaracterização da cobertura vegetal nativa, devido à implantação de moradias e obras de infra-estrutura. Em alguns pontos, nota-se o desencadeamento de processos erosivos pluviais devido à inexistência de obras de drenagem adequada nesta unidade. (Foto 01)

Foto 01 - Vista da borda do tabuleiro (Unidade A), da Unidade C (encostas) e do terraço marinho inferior (Unidade B).

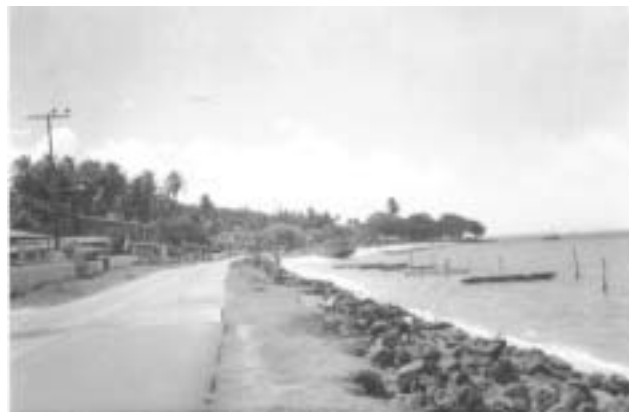
Na unidade D, no trecho estuarino, verifica-se a existência de várias intervenções a montante da embocadura do rio Curimataú, resultado da implantação

de fazendas de camarão na área. Os processos erosivos são verificados ao longo de todo o trecho, sendo que em alguns já se verifica a presença de algumas obras e ações com vistas à contenção. (Foto 02)

Foto 02 – Enrocamento de proteção no trecho estuarino

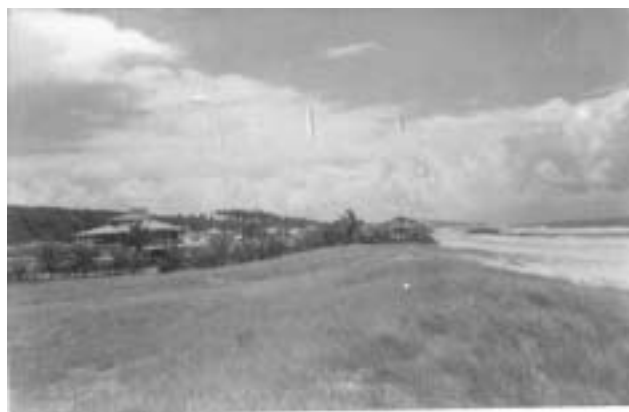
No trecho costeiro, (Foto 03) não se verifica processo de movimentação da linha de costa acentuado, uma vez que o mesmo está parcialmente protegido pelos recifes de arenito, porém segundo Souza (2003) o mesmo está sujeito à presença de processos erosivos de longo prazo.

Foto 03 – Linha de costa no trecho marinho
