## MODIFICAÇÕES DA LINHA DE COSTA CAUSADOS PELA EXPANSÃO URBANA NA ILHA DE ITAMARACÁ

Maria Zilene de C. Morais<sup>1</sup> ; Mário de Lima Filho<sup>2</sup>.

<sup>2</sup>DGEO/UFPE

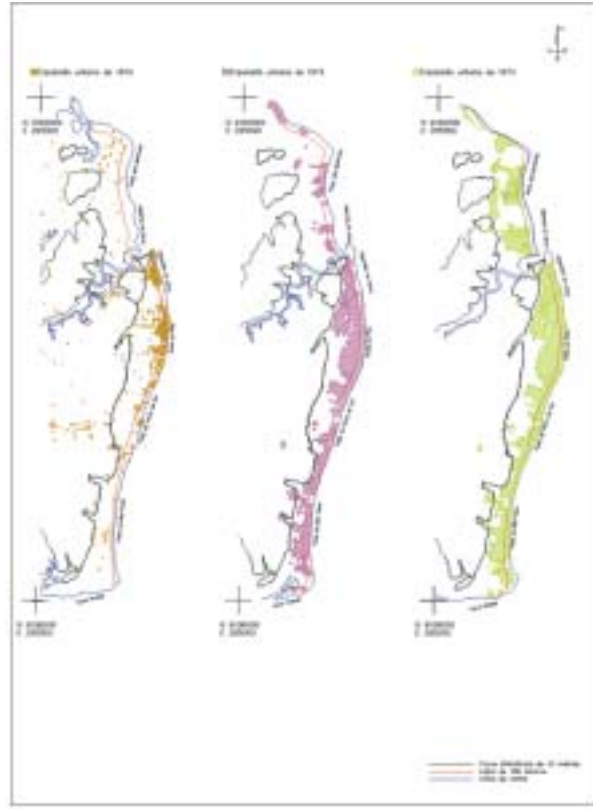
FIGURA 2 - Evolução Urbana do Município de Itamaracá.

A figura 2 mostra a evolução urbana entre 1974, 1988 e 1998, onde se notam o avanço na ocupação da faixa costeira da ilha, principalmente na área do Pilar, Jaguaribe, Forno da Cal e São Paulo. O extremo norte da ilha, apesar do aumento no número de loteamentos e residências, ainda não tem uma densidade comparada com a das áreas ao sul do rio Jaguaribe.

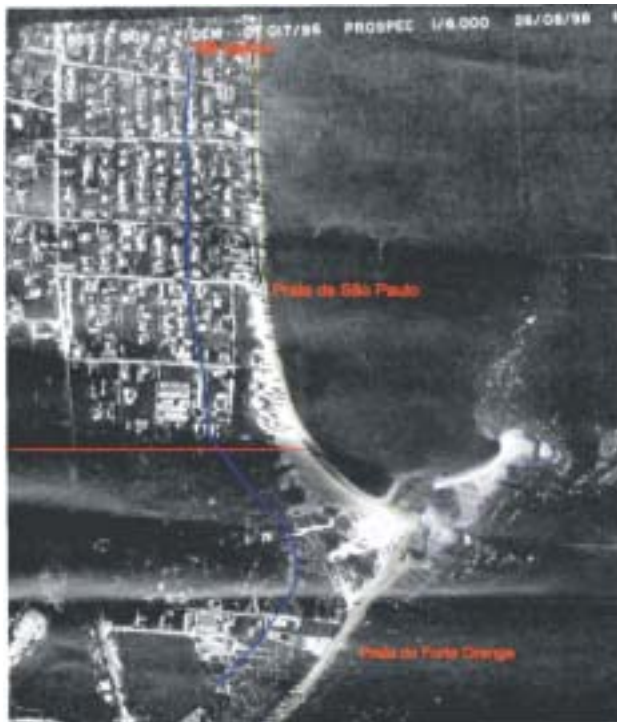
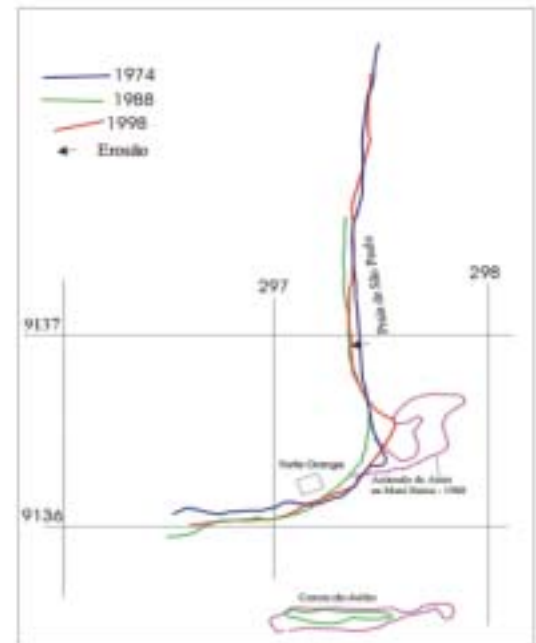
Foto 1 - (A) -Fotografia aérea da estuário do Canal de Santa Cruz, mostrando o espigão sendo formado pela corrente de saída do canal. A linha representa a faixa de 100m definida pela lei de uso do solo da ilha. B) Digitalização do trecho da Praia de São Paulo, mostrando os avanços e recuos da linha de costa.

O avanço do mar sobre a praia de São Paulo decorre provavelmente das mudanças de correntes provocadas pela existência de um banco de areia formado na direção de sul para norte (foto 1), uma vez que a praia do Forte Orange, anterior a esta, encontra-se estável. Esse banco, na maré seca, fica totalmente emerso, podendo se caminhar sobre ele. Sua formação decorre da presença da Coroa do Avião, fato mencionado por Martins (1997), porém seu trabalho não relacionou o crescimento da Coroa do Avião com a erosão na praia de São Paulo, o que foi detectado neste trabalho. As edificações neste trecho estão sendo destruídas pela ação das ondas e as medidas de proteção utilizadas para conter o avanço do mar, agravam mais ainda este processo.
