## MONITORIZAÇÃO DE CURTO PRAZO DA PRAIA DO ICARAÍ (CAUCAIA, CEARÁ, BRASIL) APÓS CONSTRUÇÃO DE ESTRUTURA RÍGIDA DO TIPO BAGWALL PARA CONTROLE DA EROÇÃO

Tema: Engenharia e proteção costeira

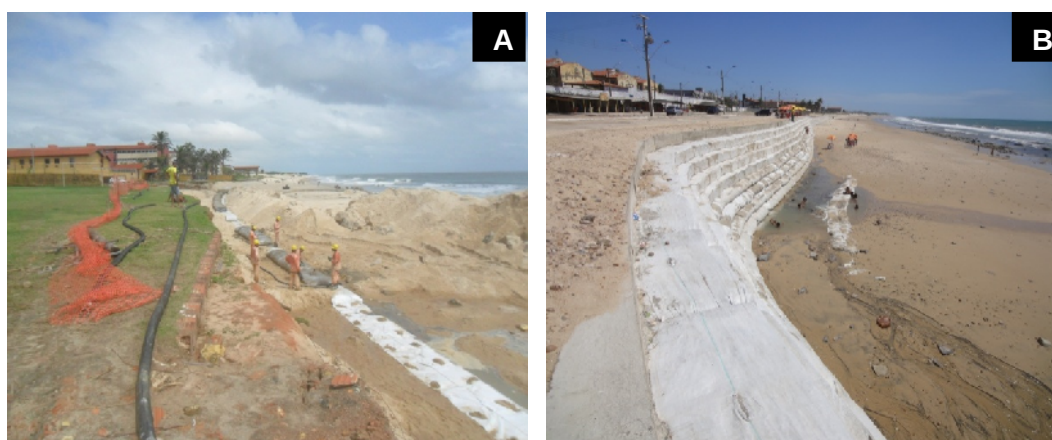
Figura 1. A) Imagens da construção do *Bagwall* na Praia do Icaraí. Na foto é possível acompanhar o preenchimento das geofôrmas com concreto; B) Seção construída do *Bagwall* paralelamente à costa contendo onze degraus a contar da base da obra (referenciada ao zero hidrográfico) até a viga de coroamento.

O *Bagwall* é uma estrutura rígida construída paralelamente à costa, separando terra e mar. A sua estrutura assemelha-se a uma escadaria (degraus), forma projetada para dissipar a energia das ondas e evitar que o espraio máximo das ondas (*wave run-up*) atinja a frente urbana marítima e provoque danos físicos e prejuízos econômicos, sociais e patrimoniais. A estrutura construída na Praia do Icaraí é composta por 11 (onze) degraus e utiliza formas geotêxteis preenchidas com concreto (Souza, 2008 e 2011) (Figura 1).

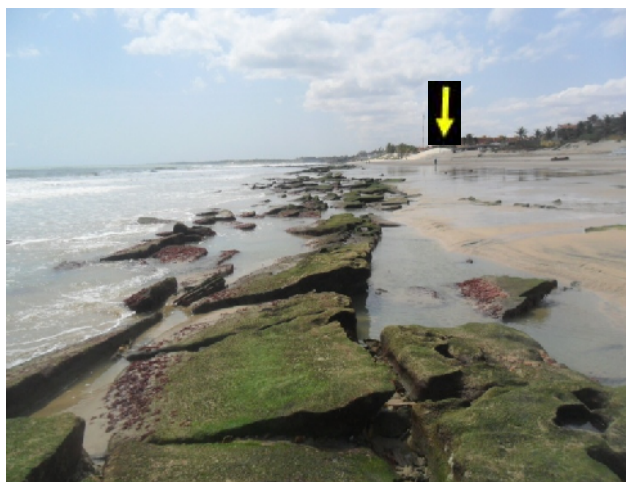
Figura 3. Presença de rochas de praia dispostas longitudinalmente no contato entre a zona intertidal e a ante-praia. A seta amarela marca o início do Bagwell.

O litoral de Caucaia, retilíneo, é caracterizado por praias arenosas que transitam para corpos dunares, em geral afetados por falésias marinhas na parte frontal. Com frequência existem, paralelamente à linha de costa, afloramentos de rochas de praia (*beach rocks*) (Figura 3). Bordejando o litoral podemos observar os sedimentos dos Tabuleiros Pré-Litorâneos pertencentes à Formação Barreiras que, em alguns trechos, são recobertos por vastos campos de dunas. O clima com influência semiárida apresenta baixa amplitude térmica anual (valor médio das máximas é de 30°C; mínimas de 24°C). As condicionantes climáticas são influenciadas pela ação da Zona de Convergência Intertropical – ZCIT e pelas variações sazonais de fenômenos como *El Niño* (períodos severos de estiagem) e *La Niña* (marca o período com precipitações acima da média da região).
