MITIGAÇÃO DO EFEITO DA EROÇÃO DO SOLO NA CIDADE DO LUENA: CONTENÇÃO DE RAVINAS E GESTÃO SUSTENTÁVEL DOS SOLOS

João Carlos FERREIRA¹; Jerónimo José DIOGO²

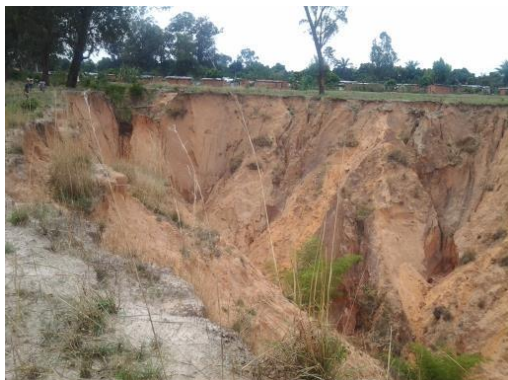
Figura 1a. Área periurbana do Luena (fonte própria)

Para o cumprimento das diversas tarefas relativas a mitigação da erosão hídrica (ravinas) realiza-se várias atividades entre os quais se destacam: A avaliação da disponibilidade de água; Balanço hídrico e necessidades/disponibilidades; Caracterização das ravinas (figura

1); Palestras de sensibilização da população para desincentivar à prática de queimadas florestais; Avaliação do impacto do fenómeno sobre a população circunvizinha e infraestruturas públicas; Classificação e descrição dos solos e do tipo de vegetação predominante e elaboração de mapas em escala 1:1 000 000 ou em 1: 250 000 com a precisão necessária e suficiente para a correta execução dos trabalhos, obedecendo os critérios padronizados.

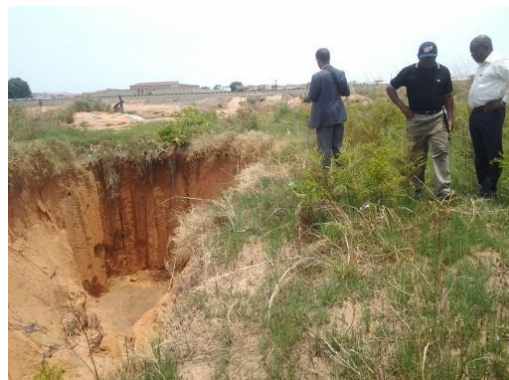
Figura 1b. Ravina ameaçando o Caminho de Ferro

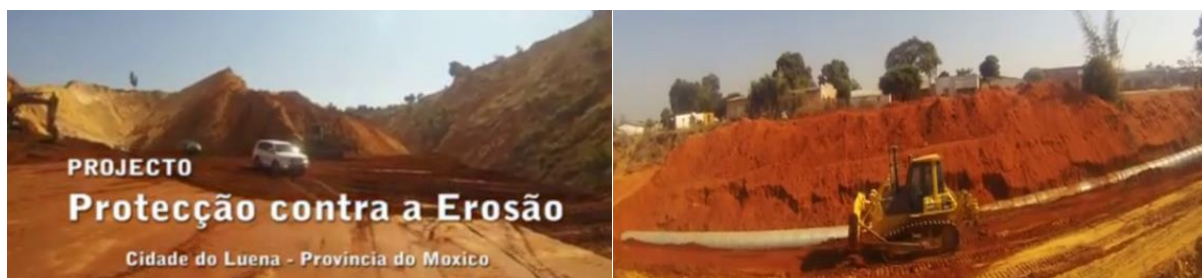
Figura 2a e 2b. Contenção de ravinas pelo método mecânico (fonte SETE CUNHAS).

Perante o fenómeno, vários trabalhos são realizados para mitigar a erosão hídrica (ravinas) ocasionada pelas frequentes precipitações que incidem sobre a região. Para o cumprimento das tarefas relativas ao cumprimento dos objetivos preconizados e minimizar o impacto, apontam-se os métodos. O mecânico: terraplanagem e construção de taludes em terra (aterro), de valas e canaletas. Esta tarefa é realizada pela empresa de construção civil SETE (7) CUNHAS (Figura 2. a; b). O método biológico: nomeadamente a diversificação de práticas agrícolas, com sementeira em estufa de 12.097 plantas e plantação em contorno de 7.400 árvores de cobertura e herbáceas agroflorestais, como Acácia australiana (*Acácia mangium* – figura 3. a; b), Acácia rubra (*Delonix regia*), Muchivi (*Guibourtia Coleosperma*), *Tephrosia vogelii*, *Cajanus cajan*, *Canavalia ensiformis*, *Dolichos lablab* e *Leucocephala leucaena* são integradas nas zonas afectadas para estabilizar e recuperar a fertilidade do solo. Isto permitirá a plantação de culturas alimentares como a Cana-de-açúcar (*Saccharum L.*), o Amendoim (*Arachis hypogaea L.*), o Feijão comum (*Phaseolus vulgaris*), a Ervilha (*Pisum sativum*) e o Milho (*Zea mays*) e assim garantir-se a produção de alimentos para a população cada vez mais crescente.

A utilização de vários métodos como o mecânico: terraplanagem e construção de taludes em terra (aterro), de valas e canaletas pela Empresa SETE CUNHAS que realizou a movimentação de 410.000 m³ de terra em 130 m de largura e 3,5 m de profundidade; O biológico incentiva a diversificação de práticas agrícolas e plantação em contorno de árvores por forma a reduzir o impacto da gota de água sobre o solo, sensibilização e educação ambiental da população, classificação e descrição dos solos e do tipo de vegetação predominante para elaboração de mapas em escala 1:1 000 000 ou em 1: 250 000.

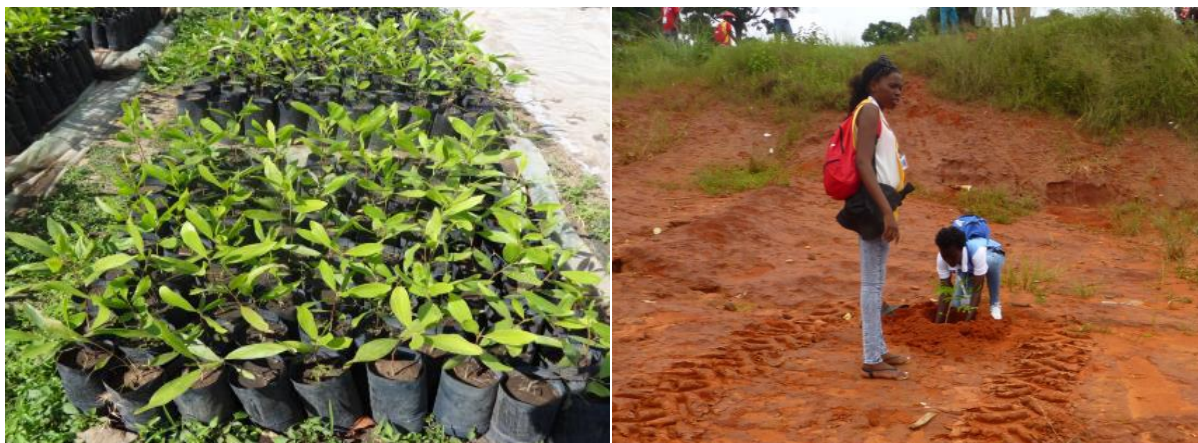
Figura 3a e 3b. Plantas de Acácia australiana (*Acácia mangium*) em estufa e plantação de árvores (fonte própria).

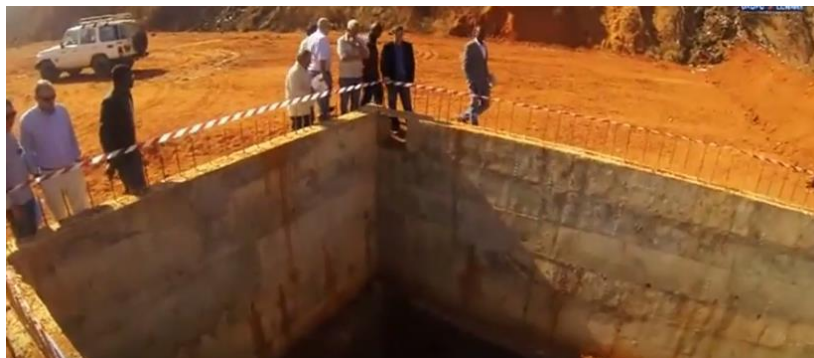
Figura 4. Caixa construída em betão pela Empresa SETE CUNHAS para o escoamento de águas pluviais (fonte SETE CUNHAS).

As medidas adotadas para as áreas afetadas, visam sobretudo reduzir a velocidade de escoamento das águas superficiais (figura 4), pois só desta forma será possível reduzir-se a quantidade de substrato natural retirado do solo e transportado pela água das chuvas, ao longo dos cursos de água, alcançando-se, posteriormente, a estabilização das vertentes erodidas e dos solos.

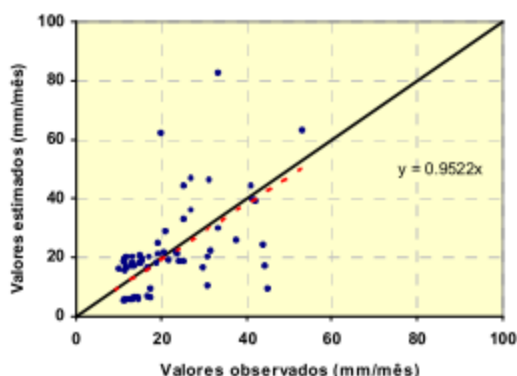
Figura 5. Relação entre o escoamento observado e estimado (Fonte, COBA-CONSULT, 2008)

Em relação ao Balanço hídrico e necessidades/disponibilidades, a avaliação da disponibilidade de água efetuada na região, foi feita caracterizando-se a captação existente no rio Luena [áreas inundadas, volume armazenado, NPA (Nível de Plano de Armazenamento) e Nme (Nível mínimo de exploração)] e a bacia hidrográfica, procedendo a estimativa dos recursos hídricos superficiais e sub-superficiais da região. Na figura 5, compara-se os valores estimados pelo modelo Temez no processo de calibração com os observados na estação de Chiumbe-Dala, verifica-se que o valor do coeficiente de regressão b é próximo de 1, o erro médio absoluto é de 2.42 e o erro médio relativo é de cerca de 29%. Na figura 6, apresenta-se o hidrograma de escoamento superficial total simulado pelo modelo de Temez. No período húmido (Outubro a Abril) regista-se os maiores valores de escoamento total que é composto por duas componentes: excedente superficial e a parte proveniente do aquífero. O que representa um índice de água suficiente e necessário para manter a vegetação em momento de défice hídrico.
