ESTUDO COMPARATIVO DE DUAS PRAIAS URBANAS AFETADAS POR OBRAS DE DEFESA: ICARAÍ-CE E PAU AMARELO-PE, BRASIL

Davis P. DE PAULA¹; João M. ALVEIRINHO DIAS²

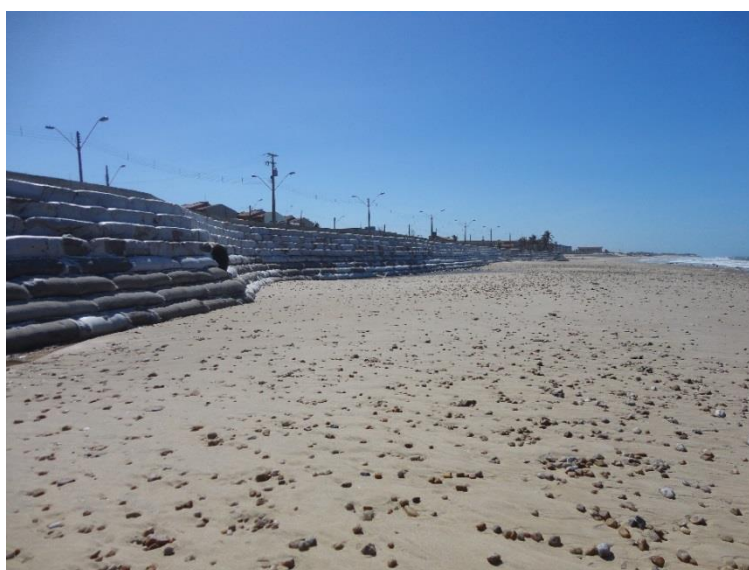
Figura 2. Dissipador de energia do tipo *Bagwall* construído na Praia do Icaraí, Ceará.

No caso das praias de Icaraí (Figura 2) e Paulista, o peso médio unitário de cada bloco é de 2 toneladas, a estrutura vertical é composta por 11 blocos e 1 viga de coroamento. A geometria da estrutura foi concebida para dissipar a energia da onda, limitando o alcance máximo do seu espraia sobre o continente e suas estruturas urbanas. Souza (2011) ainda indica que, ao reduzir a velocidade do trem de onda no seu contato incidente com os blocos de concreto da escadaria, há deposição de sedimentos sobre os blocos no movimento de refluxo (*backwash*), o que ajudaria na recomposição do areal do perfil de praia.

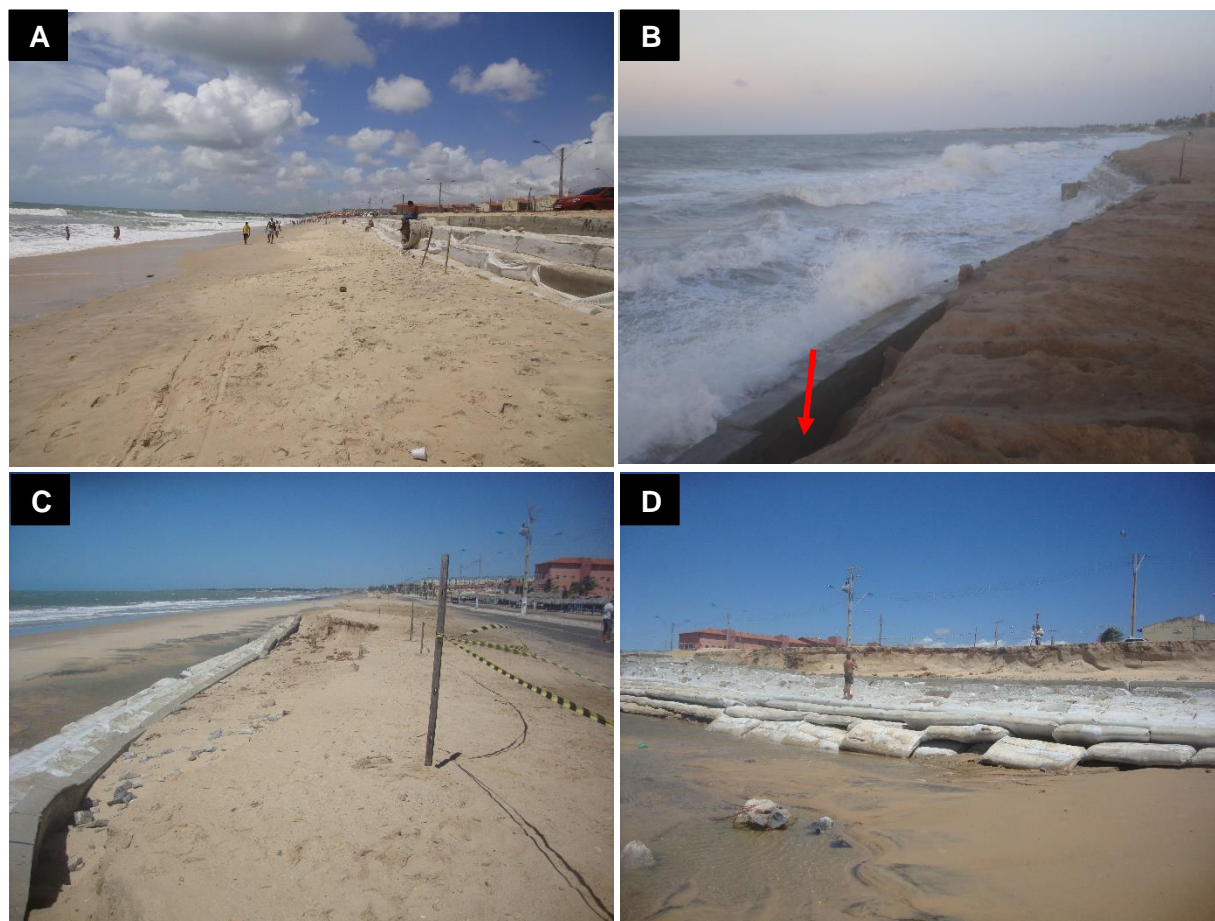
Figura 3. Imagens que evidenciam o antes, o durante e o depois do primeiro episódio de colapsamento da estrutura de proteção. A) Na foto do dia 1 de maio/12, antes da ressaca do mar, é possível observar que apenas três degraus estão descobertos; B) No dia 7 de maio, durante o evento de ressaca do mar é possível observar a fuga de material por trás da viga de coroamento indicado na seta vermelha; C) e D) Imagens dia seguinte ao evento, em que a estrutura foi danificada.

Em 2012, foram observadas duas situações adversas. Na primeira, entre os meses de janeiro e março, houve rápido assoreamento na base da estrutura. Em média, apenas dois degraus dos onze estavam visíveis. No pendor da praia, houve retração de 2m e erosão contínua do terraço de maré. Já entre os meses de abril e junho, houve erosão generalizada do perfil de praia, resultando no colapso da estrutura, que em maio veio ao chão durante um forte evento de ressaca do mar induzida por ondas *Swell*. Nesse caso, o empilhamento da massa de água junto à estrutura ultrapassou a cota de 4,8m, o que permitiu que o espraio máximo da onda chegasse até o aterro hidráulico, ocasionando a infiltração de água e a fuga de material, bem como a perda de estabilidade da estrutura (Figura 3).

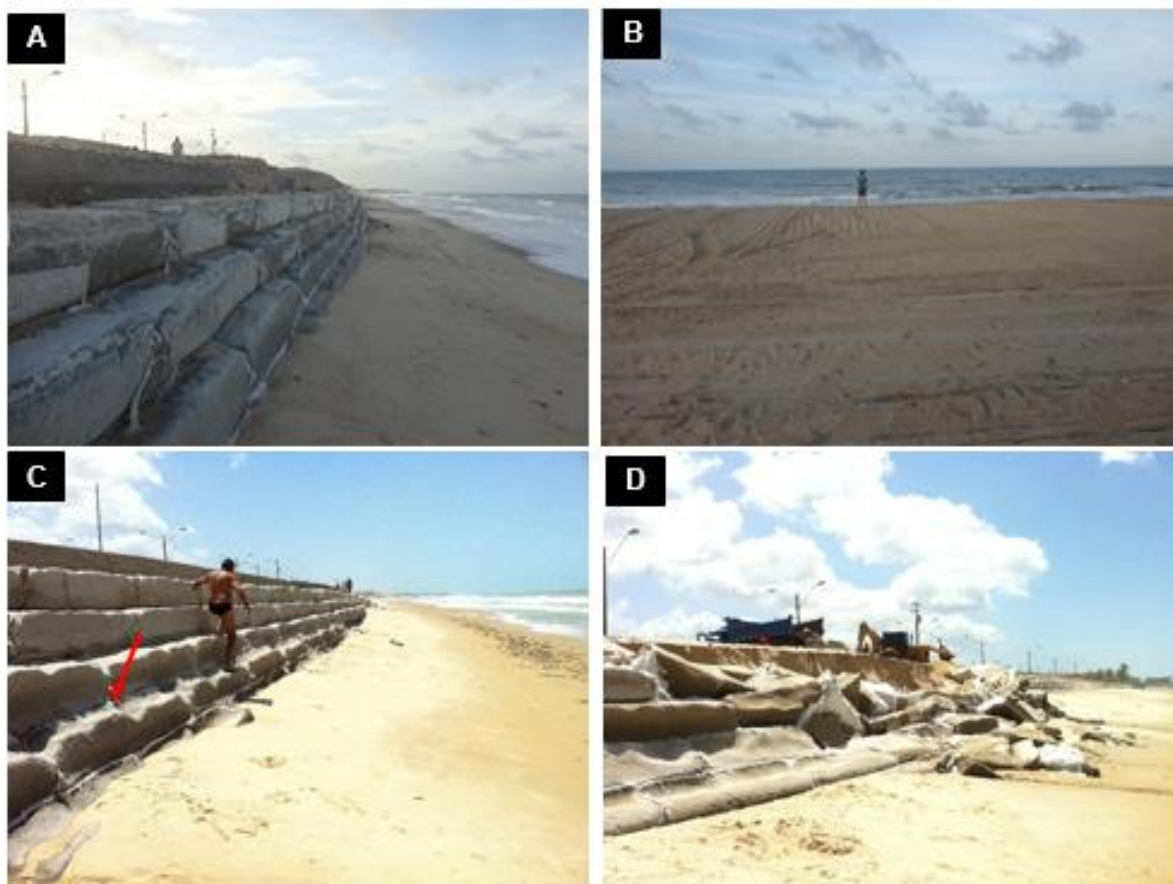
Figura 4. Imagens do segundo momento em que a obra foi colapsada. A) e B) A estrutura em fevereiro/13 estava com apenas três degraus expostos e o aterro hidráulico recomposto e aparentemente robusto; C) A seta vermelha indica os degraus modelados pela energia das ondas, dificultando o acesso do banhista à praia; D) Imagem da estrutura colapsada em maio/12.

O início do primeiro semestre de 2013, tal como o seu análogo em 2012, foi marcado novamente por recuperação do nível de areia da praia emersa. Destaca-se que ambas as situações ocorreram com menor nível de agitação marítima. Apesar disso, em março, com o início da temporada de ressacas do mar induzidas por ondas, houve novamente o colapsamento da estrutura, motivada pela fuga de areia de preenchimento do aterro que fica na retaguarda da estrutura. Diferente do que ocorreu em maio/12, quando 8 blocos da estrutura estavam à mostra, em março/13, apenas 5 blocos estavam visíveis. Porém, 4

desses estavam parcialmente modelados pela energia das ondas, o que pode ter contribuído para o desequilíbrio da estrutura (Figura 4). Também diferentemente do ocorrido no primeiro caso de colapsamento da estrutura, a mesma não foi recuperada rapidamente.

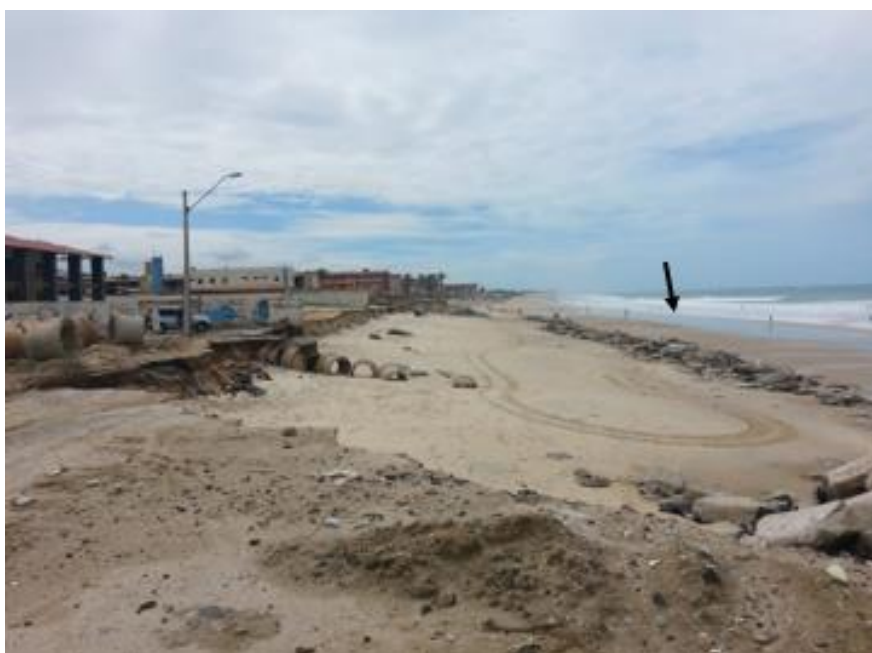
Figura 5. Destruição das estruturas urbanas na orla da Praia do Icaraí em janeiro/15. A seta indica as ruínas do dissipador de energia.

A obra de proteção só veio a ser recuperada definitivamente em janeiro/15. Nesse intervalo de tempo, houve recuo da linha de costa, nesse trecho da Praia de Icaraí, da ordem de 25m, o que resultou na destruição quase total da via costeira, danificação da rede de drenagem pluvial e destruição de muros condominiais e residenciais (Figura 5). Devido à desestabilização da estrutura e à demora na sua reconstrução, mais de 600m da estrutura vieram ao chão, levando a Prefeitura Municipal a decretar estado de emergência, classificando a região como área de risco potencial erosão costeira. Para obviar o problema, máquinas tentaram incessantemente empilhar os blocos de concreto e formar uma espécie de enrocamento, mas as tentativas foram fracassadas.

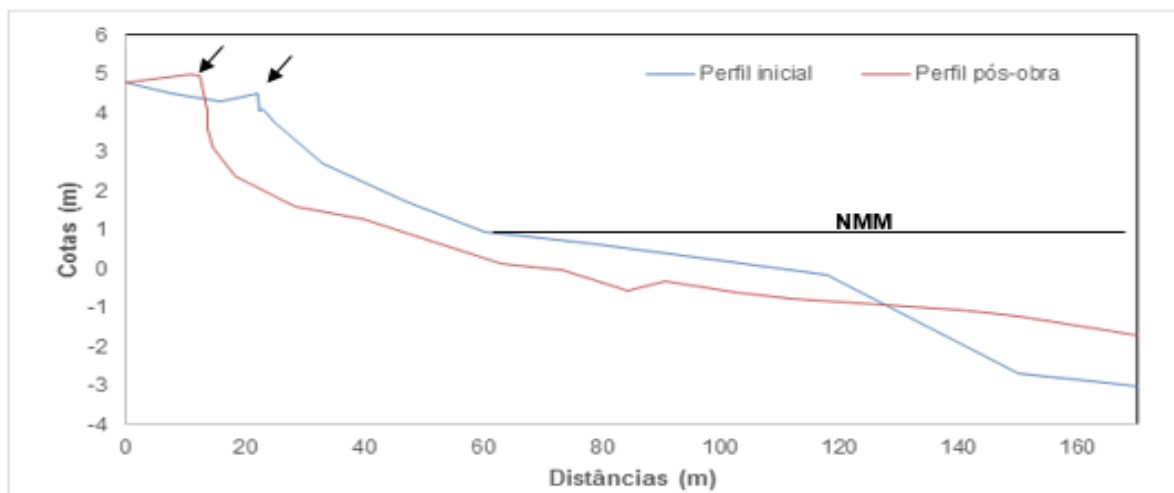
Figura 6. Comparação entre o perfil inicial (julho/11) e o perfil pós-obra (fevereiro/15) na Praia do Icaraí (cotas referidas ao zero hidrográfico-ZH). As setas indicam o início da estrutura de proteção.
Nota: NMM – Nível Médio do Mar.

Ao compararmos o perfil da praia em fevereiro/15 com seu estado inicial em julho/11, ficou evidente o estágio avançado de erosão em todas as zonas da praia, especialmente no setor referente ao pendor da praia, que recuou 25m em direção à base da estrutura, nesse interstício (Figura 6). Também foi observado que a zona mais ativa do perfil ficou centrada na base da estrutura, o que auxiliou nas rápidas mudanças no nível vertical de areia e, por conseguinte, na estabilidade da estrutura.

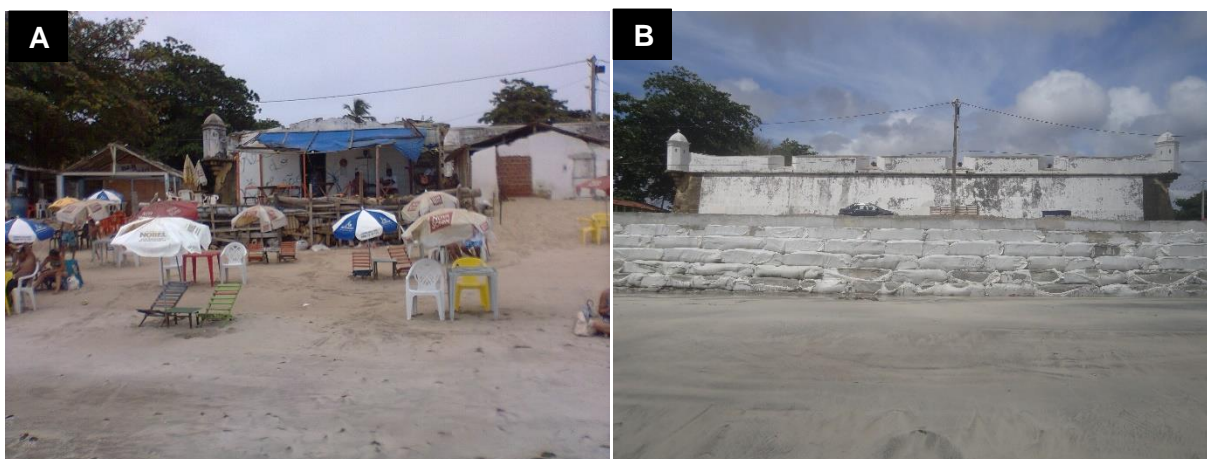
Figura 7. Imagens da praia antes da construção do dissipador de energia com a sua alta praia ocupada por barracas de praia (A) em janeiro/12; Na imagem B é possível observar que as barracas de praia foram retiradas para construção da estrutura de proteção em outubro/13.

Em outubro/13, após a edificação da estrutura, artificialmente a linha de costa progradou 8m, porém houve rebaixamento de quase 1m do terraço de maré (Figura 7). Referida tendência também foi observada no mês seguinte, sendo diferenciada no mês de dezembro/13, em que houve ligeira recuperação no nível de areia da face de praia, porém nada que lhe confira comparação com o perfil inicial da praia. Positivamente, é preciso destacar que entre outubro/13 e dezembro/13, o número de degraus expostos foi o mesmo, no total de 5. Isso pode transmitir uma ideia de baixa energia de ondas associada a uma também baixa dinâmica sedimentar.

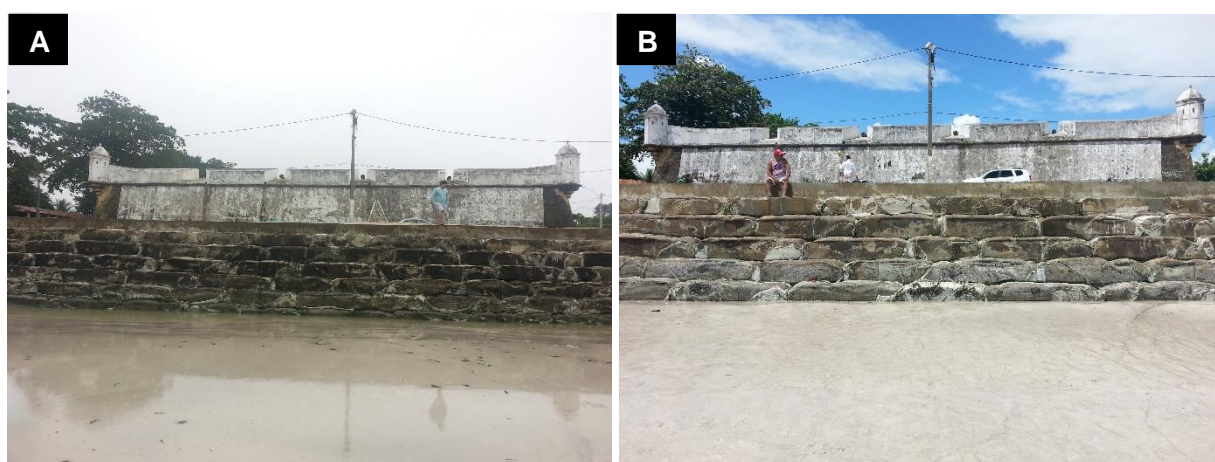
Figura 8. As imagens retratam a variação do nível de areia na base da estrutura entre os meses de julho/14 e novembro/14, indicando a baixa energia de onda e a deficiente dinâmica sedimentar.

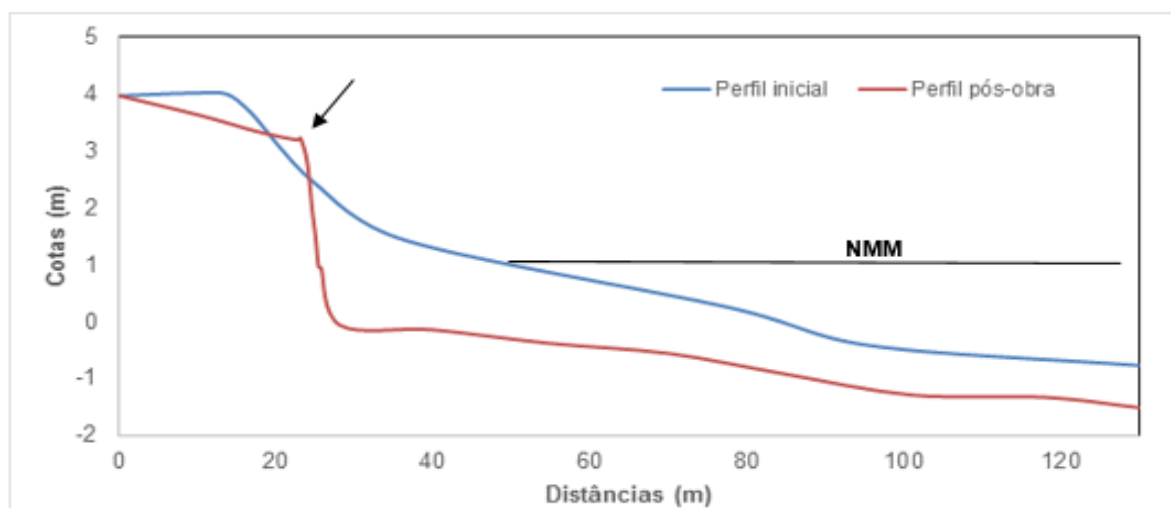
Figura 9. Comparação entre o perfil inicial (janeiro/12) e o perfil pós-obra (dezembro/14) na Praia de Pau Amarelo (cotas referidas ao zero hidrográfico-ZH). A seta indica o início da estrutura de proteção.

De forma geral, a estrutura não apresentou nenhum dano em quase dois anos de sua instalação, diferentemente do que foi observado na Praia do Icaraí. Também na estrutura de proteção de Pau Amarelo não foram observados blocos modelados, o que pode ser uma decorrência da menor energia de ondas e de um concreto com maior resistência (Figura 8), haja vista o problema ocorrido na estrutura construída no Icaraí. Comparando o perfil inicial e o perfil pós-obra, é possível observar um rebaixamento geral das cotas topográficas da praia (Figura 9).
