ESTUDO DA ACESSIBILIDADE E SUA CORRELAÇÃO COM AS VARIÁVEIS SANITÁRIAS, NA COMUNIDADE DA PRAIA DE CANOA QUEBRADA-CE

Kelven Pinheiro DE SOUSA¹; Waleska Martins ELOI²

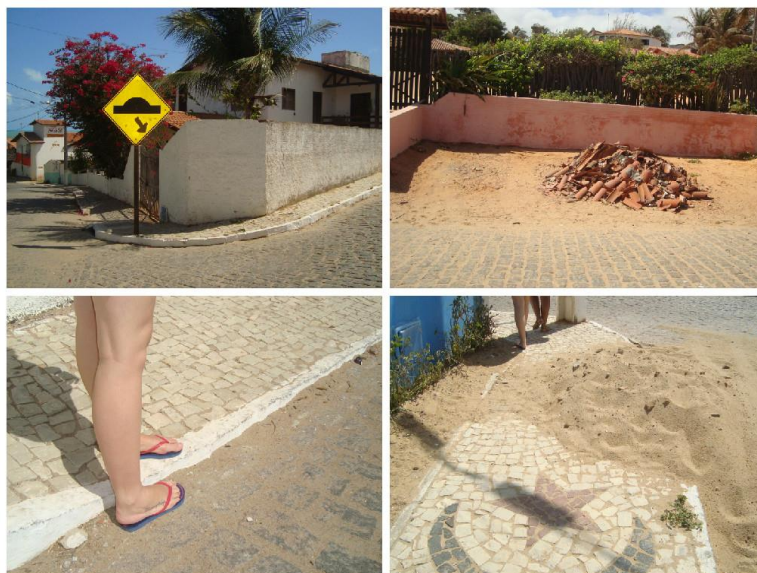
Figura 03 – Desníveis em calçadas e pavimentos e deposição de resíduos de construção que afetam a acessibilidade na comunidade de Canoa Quebrada-CE (I)
Fonte: Sousa e Eloi, 2015.

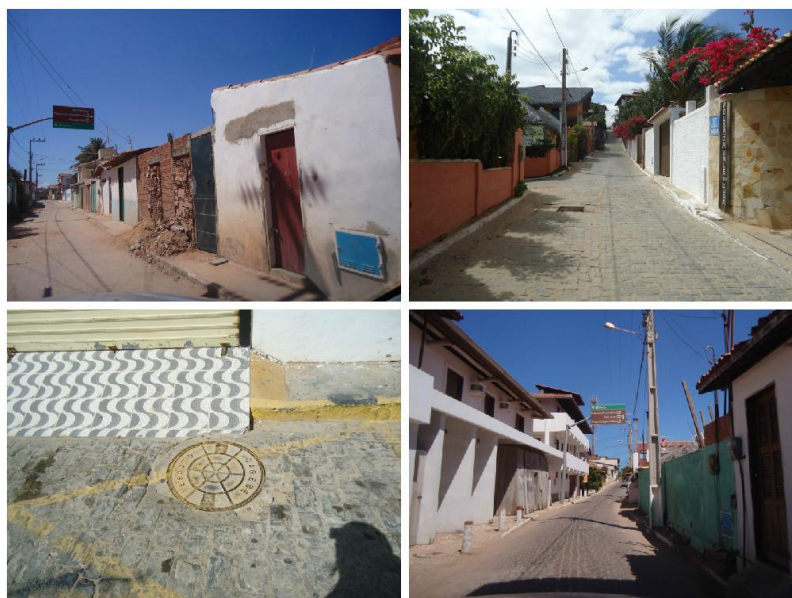
Figura 04 – Edificações que ocupam calçadas na comunidade de Canoa Quebrada-CE
Fonte: Sousa e Eloi, 2015.

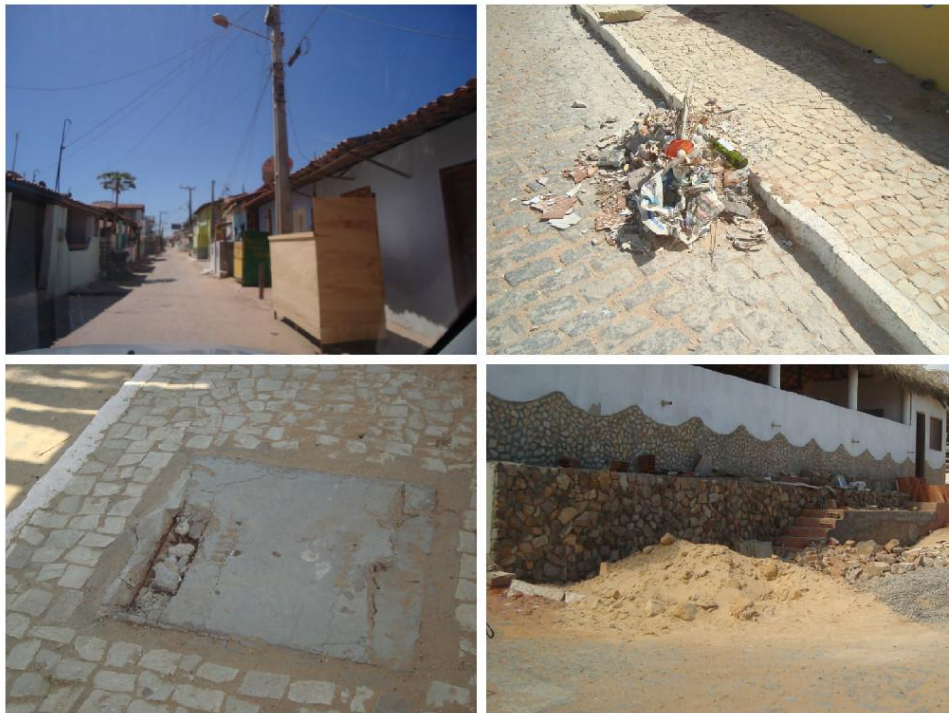
Figura 05 – Deposição de resíduos de construção e obstáculos físicos que impedem a locomoção de deficientes físicos na comunidade.

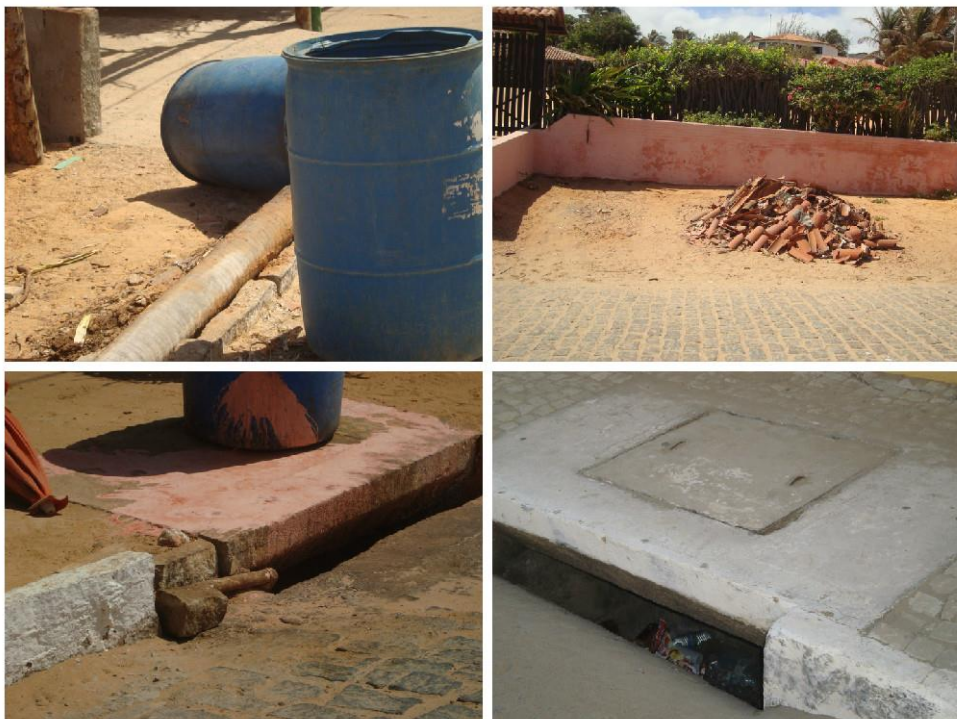
Figura 06 – Deposição de resíduos sólidos, lixeiras mal acondicionadas nos calçamentos e acúmulo de lixo nos passeios públicos.
