AVALIAÇÃO HIDROMORFOLÓGICA E PAISAGÍSTICA DO BAIXO RIO JAGUARIBE NA ZONA COSTEIRA DO ESTADO DA PARAÍBA, BRASIL

RESUMO

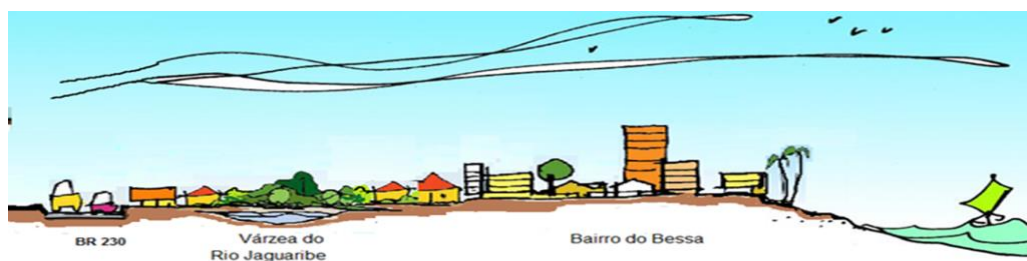
Essa unidade de paisagem UP3 (Figura 6) abrange os trechos 11, 10, 09, 08 e apresentam modificações significativamente alterado grau 4, pouco alterado grau 2 e moderadamente alterada, grau 3. A UP3 se caracteriza pela urbanização em processo de consolidação com habitações informais na várzea do rio, até suas bordas, com poucas condições de habitabilidade e sem infraestrutura de rede de esgotos. A ocupação urbana é a matriz. Sofre pressão dos loteamentos aprovados pelos dois municípios, pelos desmatamentos e aterros irregulares além de atividades comerciais e industriais do tipo beneficiadoras de minerais. Apresenta uso misto, residencial, comercial, industrial e de serviços na área de uso comum com interferência direta com o leito do rio. Na margem esquerda do rio, pertencente ao município de Cabedelo, ainda apresenta vestígios de vegetação nativa. A rodovia BR-230 funciona como elemento limitador a Oeste da influência desta unidade de paisagem. Caracteriza-se pela presença de um campo de várzea com presença de vegetação nativa e também de aguapé, vegetação aquática que se adapta bem em condições onde haja grande quantidade de nutrientes orgânicos provenientes das águas servidas. São áreas com paisagens parcialmente antropizadas em processo de mudança cultural do uso rural como eram utilizados tempos atrás, para o uso urbano dos dias atuais. Há a presença de duas vacarias que contribuem para potencializar o alto grau de poluição hídrica e sanitária e caracterizar como uso rural com a plantação de capim, cana de açúcar e bananeiras.

A UP3 foi classificada como B, ou seja, paisagem SEMI-RÚSTICA com áreas transformadas ou cultivadas e/ou reflorestadas e situações urbanísticas de algum porte, configurada como área florestada contínua em regeneração vizinhas a aglomerações de médio porte.

Figura 6. Unidade de Paisagem 3 – Urbanização em processo de consolidação com várzea ocupada com instalações rurais. Adaptado de Projeto Orla (MMA, 2002).

- Unidade de Paisagem 3 (UP3) – CLASSE B - Urbanização ocupação Informal – Atividade Rural

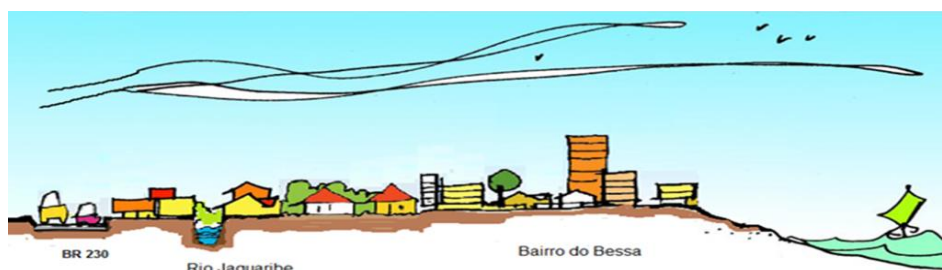
A UP4 (Figura 7) se caracteriza por conter uma urbanização consolidada do tipo informal situada nas bordas do rio Jaguaribe sem as mínimas condições de habitabilidade. As águas

servidas correm a céu aberto, já que não há rede para esgotamento sanitário, com alto índice de poluição. A ocupação urbana informal é a matriz havendo ocupações irregulares informais em ambas às margens o que já denota a precariedade e a susceptibilidade ambiental a que estão sujeitos seus moradores. A presença de lixo é uma constante o que contribui para a fragilidade e os riscos ambientais que esta área enfrenta.

Essa unidade de paisagem UP4, abrange os trechos do rio 14, 13 e 12 que apresentam grau de modificação muito alterado com grau 5, substancialmente alteradas, grau 6 e totalmente alterada, grau 7, segundo o método Bávaro. No trecho 12 o rio desaparece por completo, fluindo em galerias circulares cobertas, sendo aterrado em suas antigas margens por entre as casas.

Figura 7. Unidade de paisagem 4 – Urbanização Consolidada Informal – Habitações Precárias. Adaptado de Projeto Orla. Manual de Gestão. Adaptado de Projeto Orla (MMA, 2002).

- Unidade de paisagem 4 – CLASSE C- Urbanização Consolidada Informal
