O DESASSOREAMENTO DA LAGOA RODRIGO DE FREITAS PARA AS OLIMPÍADAS RIO-2016 E SEU REFLEXO NA QUALIDADE DA ÁGUA

Monique Alves Leite MELLO¹, Monica PERTEL & Iene Christie FIGUEIREDO²

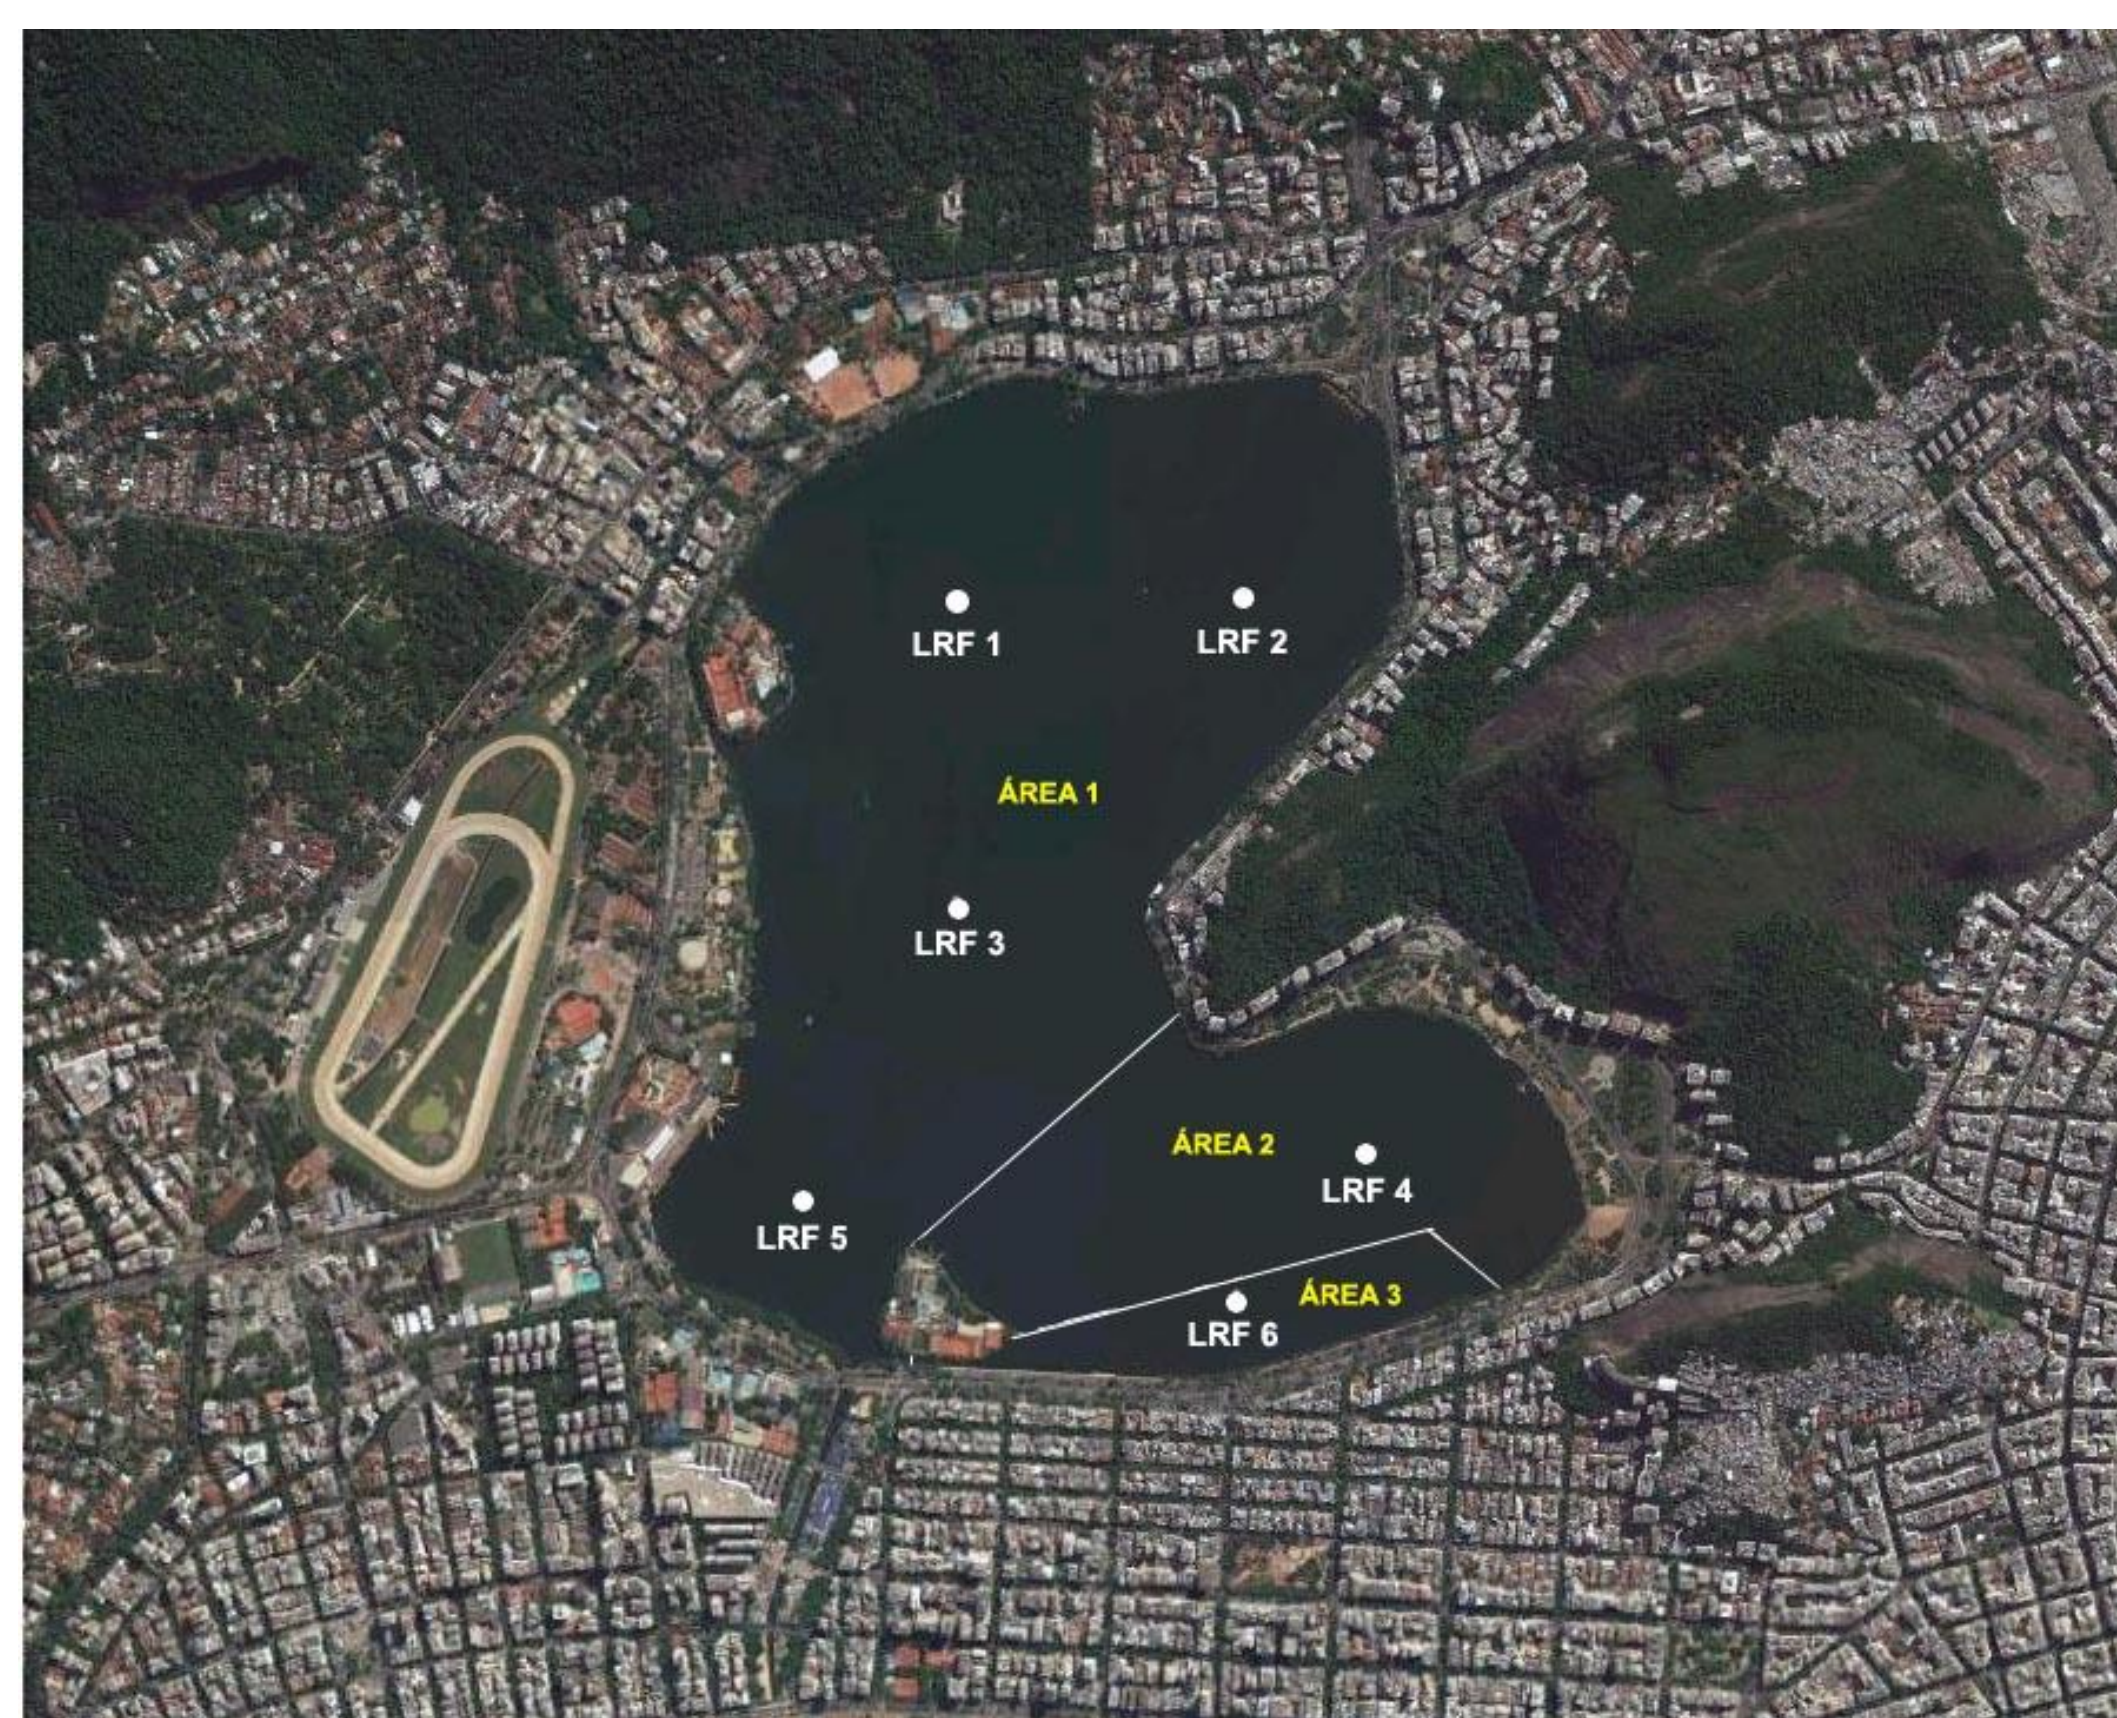
Figura 2 - Localização das estações de coleta da LRF nas respectivas áreas. Fonte: Adaptado de GoogleEarth (2017).

As estações de coleta da Lagoa Rodrigo de Freitas foram codificadas de LRF1 a LRF6 e suas distribuições visaram amostrar a área total de forma representativa (Figura 2). Os parâmetros analisados foram: temperatura, salinidade, turbidez, oxigênio dissolvido (OD), nitrogênio amoniacal, fósforo total e ortofosfato. Os resultados, para cada parâmetro, foram analisados por estação do ano, com formulação de gráficos de linha contendo os valores máximos, mínimos e médios em cada ponto de amostragem, os quais foram confrontados temporalmente e espacialmente com as demais informações.
