A EFICIÊNCIA DOS SISTEMAS DE ABASTECIMENTO DE ÁGUA - BOAS PRÁTICAS DE REDUÇÃO DE PERDAS

O desenvolvimento e implementação do PCPA para os SAA do Município do Peso da Régua, traduz um exemplo consistente do sucesso na redução de perdas de água. A importância da tomada de decisão estratégica, as dificuldades imediatas em efectuar uma correcta avaliação da dimensão do problema, pela insuficiência dos elementos cadastrais e pela inexistência de monitorização de caudais e pressões em pontos chave da rede, a necessidade de instalar instrumentação provisória, as dificuldades na implementação na prática das zonas de medição e controlo (ZMC) idealizadas no modelo, face às limitações físicas dos locais ou a insuficiente verificação/validação metrológica dos contadores domésticos, são aspectos relevantes que estão a ser abordados em detalhe.

A abordagem para a implementação do PCPA consistiu numa primeira fase, na realização de uma auditoria ao sistema de abastecimento de água mais concretamente às infra-estruturas de armazenamento e distribuição de água. Pretendeu-se também com a mesma, identificar um conjunto de medidas a serem tomadas no âmbito do desenvolvimento do Plano de Controlo de

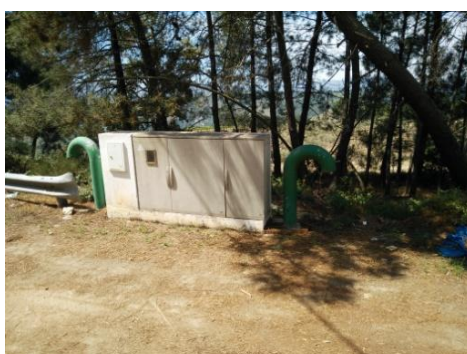
Figura 4.3 – Ponto de Entrega do reservatório de Galafura.

Este reservatório distribui água importada à população de Galafura, Gadares, Pardieiro, Jogo, Temporão, Cerdeirinha e Espírito Santo. O ponto de entrega das AdN encontra-se entre Estrada e Galafura, sendo que por aduzir apenas este reservatório, permite que se conheçam os volumes de água entrados, apenas neste Sub-SAA.

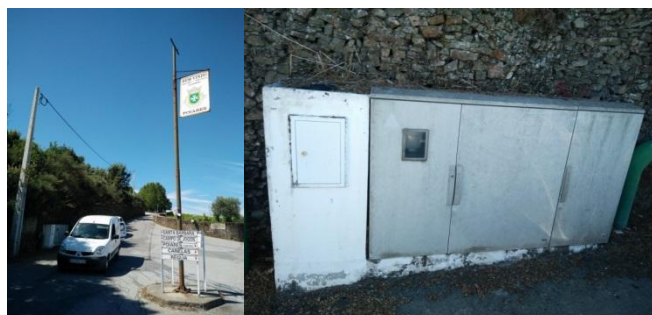
Figura 4.6 – Ponto de Entrega em Mó (reservatórios de Poiares, Canelas e Pitarrela / Pressegueda).

O ponto de entrega das AdN encontra-se junto à entrada Norte do lugar de Mó e, por aduzir simultaneamente a jusante Poiares, Canelas e Pitarrela / Pressegueda, não é possível determinar o volume de água importado à AdN, apenas para o reservatório de Poiares mas apenas para o conjunto dos 3 reservatórios.

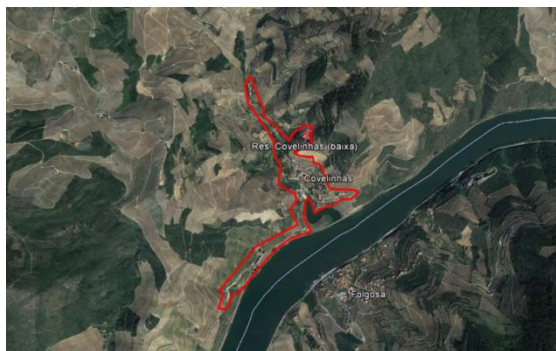
Figura 4.7 – Sub-ZAA do reservatório de Covelinhas.

Nas imagens seguintes mostra-se a sua área de distribuição e o estado do interior da estrutura:

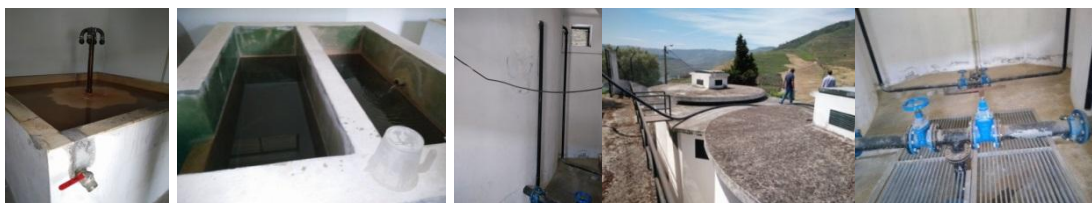
Figura 4.8 – Reservatório de Covelinhas: pormenores.

O Subsistema de Galafura e Covelinhas, e é, atualmente, alimentado por água proveniente de captações próprias da CMPR, distribuindo-a à população de Covelinhas sendo que, uma vez que a água captada não é medida pela CMPR, os volumes entrados no sistema e todos os cálculos consequentes estão sujeitos a erro por dependerem do acerto das estimativas. O reservatório de Covelinhas encontra-se também dotado de uma unidade de tratamento de água bruta que, no entanto, aparenta estar desativada.

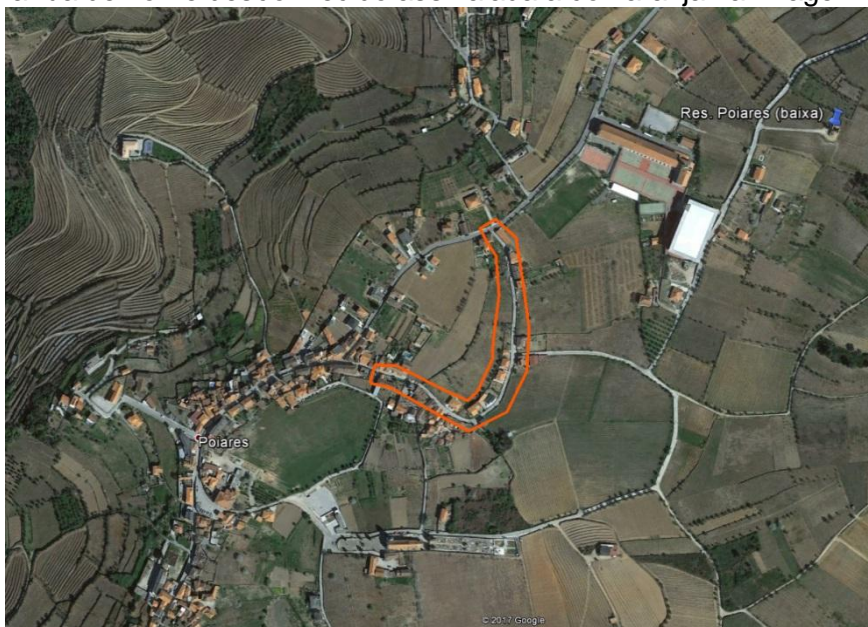
Figura Error! No text of specified style in document..1 – Arruamento inspecionado em Poiares.

Numa fase inicial, testaram-se 3 *loggers* acústicos e 1 *geophone*, na localidade de Poiares, numa rua de nome desconhecido assinalada a cor laranja na imagem seguinte.

A utilização dos *loggers* acústicos ou pré-localizadores, permitiu perceber que não era provável que existissem fugas significativas nas condutas de distribuição, uma vez que os *loggers* foram colocados em válvulas de seccionamento, no espaço público.

Posto isto, não se verificou nenhuma situação a assinalar em Poiares, no que toca a fugas ou roturas.

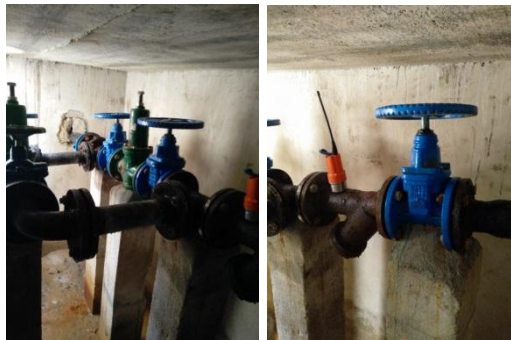
Figura Error! No text of specified style in document..2 – Instalação de um *logger* no que aparenta ser um sistema redutor de pressão.

Ainda assim conseguiu-se instalar os *loggers* em válvulas de seccionamento e de ramais e numa caixa de visita do que aparenta ser um sistema *By-Pass* de Válvulas Redutoras de Pressão (VRP), apesar de CMPR desconhecer a existência e localização deste tipo de válvulas, no seu SAA.

No entanto, na câmara que estava dotada de um *by-pass* composto por VRP, registaram valores de ruído bastante elevados, apesar de não se observar qualquer fuga. Tal ocorrência vem confirmar a possibilidade de se estar perante uma VRP: devido à perda de carga localizada, a energia do escoamento a montante é transformada em atrito à massa de água e, consequentemente, em energia sonora, gerando assim o ruído detetado.

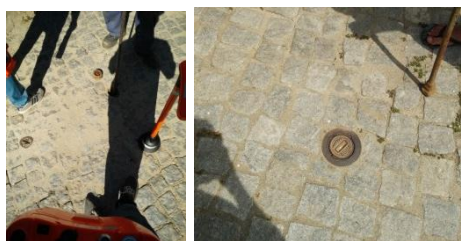
Figura Error! No text of specified style in document..3 – Instalação dos restantes *loggers* em válvulas de seccionamento.

Analisados os resultados, verificou-se que, tal como suspeitado, pelo facto de os *loggers* se encontrarem demasiado afastados uns dos outros, não foi pré-localizada qualquer fuga.

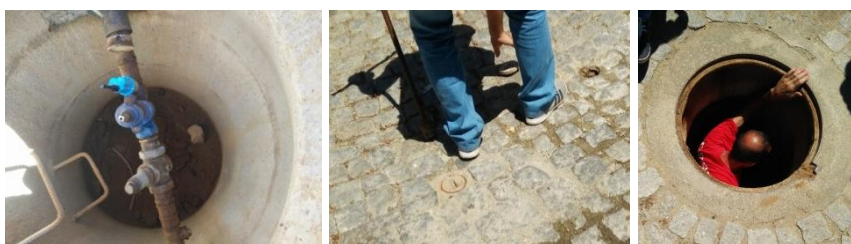
Figura Error! No text of specified style in document..4 – Instalação de *loggers* em válvulas de seccionamento.

Na última campanha de deteção de fugas efetuada em Covelinhas, foi possível instalar-se 10 *loggers* acústicos instalando-os, desta feita, não só em válvulas de seccionamento e na câmara dotada do que aparentaram ser VRP, mas também em outros locais com acessórios metálicos que permitissem um bom contacto para a acoplação e uma redução das distâncias entre os pré-localizadores. Os aparelhos foram programados para efetuarem leituras no período de menor consumo, ou seja, entre as 02h00 e 04h00.

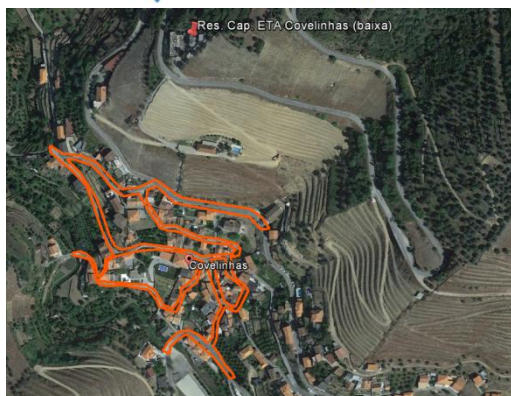
Figura Error! No text of specified style in document..5 – Arruamentos patrulhados com *geophone* e/ou *loggers* acústicos nas várias expedições.

Com a utilização de mais *loggers* no mesmo espaço foi possível detetar mais situações suspeitas, tais como os seguintes locais nas imagens seguintes, que a olho nu já aparentavam ser situações suspeitas. Uma vez que a utilização dos *loggers* identificou um número maior de situações suspeitas devido às menores distâncias relativas, efetuou-se uma prospeção de deteção de fugas, com o *geophone* nesses locais.

Com uma melhor noção do traçado das condutas de distribuição e com a redução de distâncias das escutas nos pontos da rede (aproximadamente distanciados 1 a 2 metros entre si). **Foi possível detetar um local de elevada probabilidade de existência de fugas.**

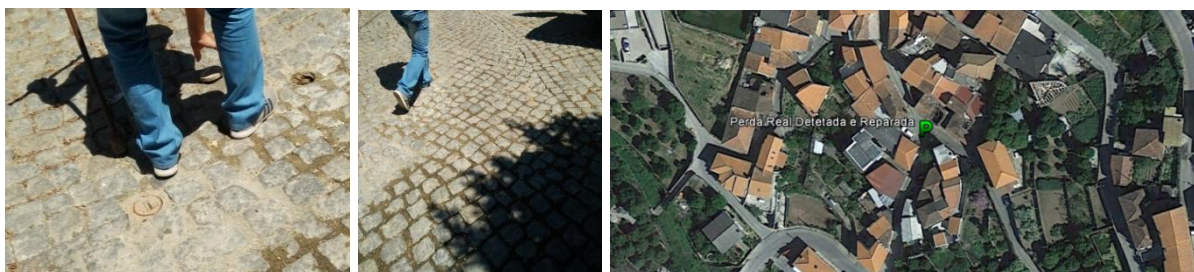
Figura Error! No text of specified style in document..6 – Local de deteção das fugas.

Comunicada essa situação à CMPR e com intervenção de reparação *a posteriori*, verificou-se que, de **facto existiam 2 fugas bastante significativas: uma nesse local assinalado e outra num raio de 3 metros da primeira.**

Segundo elementos da CMPR, o reservatório de Covelinhas reduziu em cerca de 40% os volumes entrados no reservatório, após a deteção das fugas referidas – dos 5 enchimentos diários através de autotanque, passaram-se a efetuar apenas 3, passando o volume entrado no Sub-SAA de Covelinhas de cerca de 100 m³/dia para cerca de 60 m³/dia.

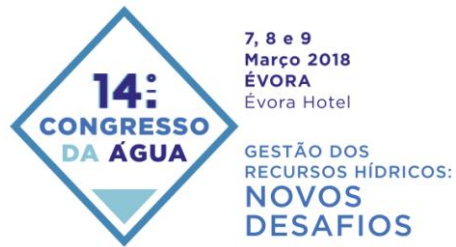
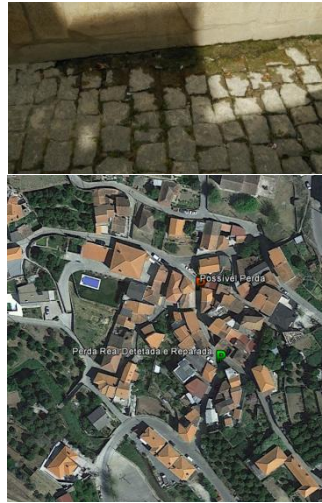
Figura Error! No text of specified style in document..7 – Local de possível perda em Covelinhas.

Apesar de tudo continuam a ocorrer fenómenos de libertação de água que aparentam ser fugas, restando apenas saber se é a jusante ou a montante dos contadores dos clientes. Exemplo disto é a situação, observável a olho nu, documentada na imagem seguinte. Esta situação ocorre a algumas dezenas de metros das fugas detetadas, junto a um edifício onde se encontra um estabelecimento de restauração.
