7, 8 e 9  
Março 2018  
ÉVORA  
Évora Hotel

GESTÃO DOS  
RECURSOS HÍDRICOS:  
**NOVOS  
DESAFIOS**

## QUALIDADE MICROBIOLÓGICA DA ÁGUA DOS POÇOS DO BAIRRO DA CERÂMICA - CIDADE DA BEIRA, MOÇAMBIQUE

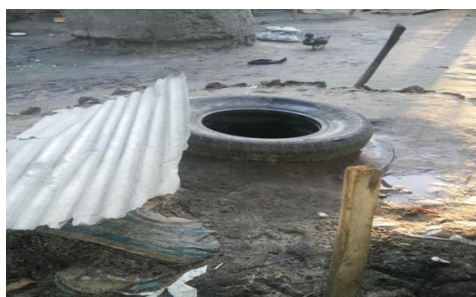
**Figura1:** Poço sem proteção adequada

Os poços analisados são escavados manualmente, com um diâmetro de aproximadamente um metro e uma profundidade de até três metros, sem qualquer medida de proteção sanitária como, por exemplo, cimentação na envolvente, laje e tampa. Para evitar o desmoronamento dos solos durante a execução da captação de água, nalguns casos, coloca-se um pneu usado, sem nenhuma proteção ou com uma tampa não segura.

A figura 1 mostra as condições de um poço com pneus como meio de proteção, a tampa é em chapa de zinco e este localiza-se próximo de um tanque séptico.

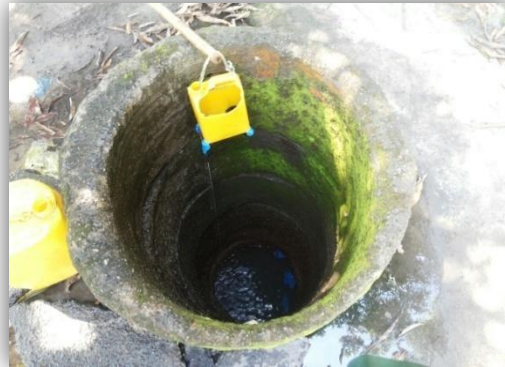
**Figura2:** Poço com a borda cimentada mas sem proteção.

A figura 2 mostra as condições de alguns poços em que, neste caso, o poço é cimentado, mas sem tampa:
