7, 8 e 9  
Março 2018  
ÉVORA  
Évora Hotel

GESTÃO DOS  
RECURSOS HÍDRICOS:  
**NOVOS  
DESAFIOS**

## EVOLUÇÃO DO DANO NUM QUEBRA-MAR DE TALUDES EM CENÁRIOS DE ALTERAÇÕES CLIMÁTICAS

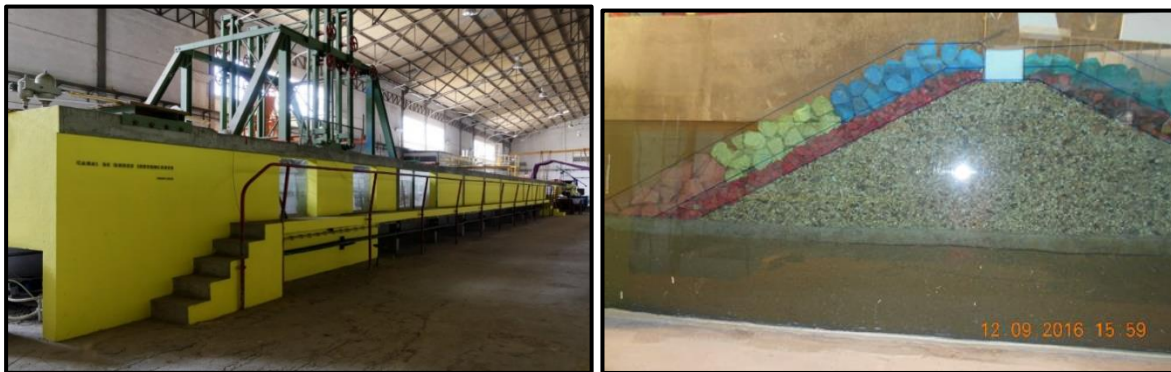
**Figura 3.** Canal de ondas irregulares COI1 (esquerda) e modelo físico bidimensional (direita)

Os ensaios foram realizados no LNEC, no Núcleo de Portos e Estruturas Marítimas (NPE) do Departamento de Hidráulica e Ambiente (DHA), num canal de ondas irregulares (COI 1) com cerca de 50 m de comprimento, uma largura e uma profundidade operativas de 80 cm.

O canal está equipado com um gerador de ondas do tipo pistão com capacidade para absorção dinâmica das ondas refletidas através do uso de duas sondas localizadas em frente ao batedor (Figura 3). O modelo do quebra-mar (Figura 3) foi construído e operado de acordo com a lei de semelhança de Froude, à escala geométrica 1:30, de modo a assegurar efeitos de escala reduzidos (alturas de onda deverão corresponder a números de Reynolds  $Re > 3 \times 10^4$ ).

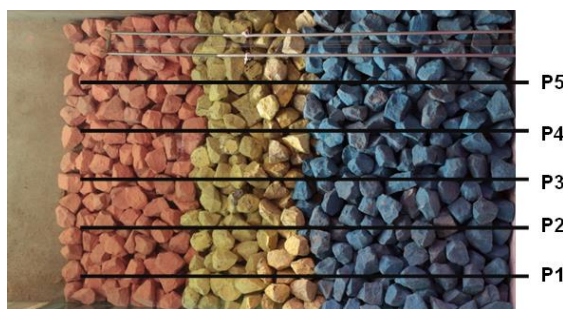
**Figura 5.** Localização dos perfis levantados

Para uma melhor caracterização do manto resistente, este foi dividido em cinco perfis separados entre si de 10 cm (Figura 5). Durante as séries de testes, foi feito um levantamento inicial da secção e um levantamento no final de cada teste de modo a permitir a comparação da área erodida desses perfis ao longo da série de ensaios, tomando como ponto de comparação o levantamento inicial. Devido a problemas na aquisição dos pares estereofotogramétricos, não foi possível apresentar os resultados dos testes T1 e T15.

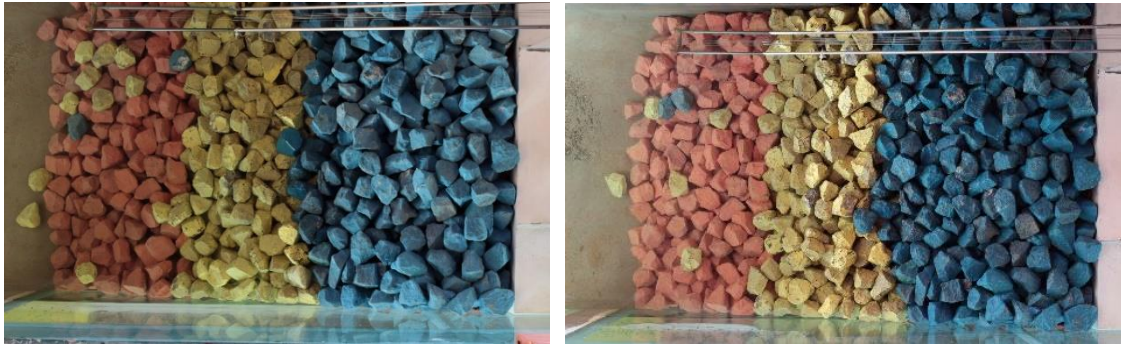
**Figura 6.** Aspeto do modelo no final da Série 1 (Esquerda) e da Série 2 (Direita)

A Figura 6 apresenta o aspeto do modelo no final da Série 1 (aumento da altura de onda significativa de onda associada ao aumento do nível de maré (Testes 1-7) e da Série 2 (período de onda constante e nível de maré variável). A Tabela 4 apresenta a percentagem de blocos removida da zona ativa do manto em toda a largura da secção. Por seu lado, a Figura 7 apresenta a curva de danos acumulados em termos de percentagem de blocos removidos em relação ao número total de blocos da mesma zona do manto  $D(\%)$ .
