## SISTEMA REGIONAL DO CARVOEIRO - O ARRANQUE

### RESUMO

Criado para abastecer de água em alta seis municípios, Agueda, Albergaria-a-Velha, Aveiro, Estarreja, Ihavo e Murtosa, o Sistema Regional do Carvoeiro, após execução, foi objecto de concessão, a qual arrancou em Outubro de 1996.

Único sistema em alta objecto de concessão como sistema municipal, é feita uma breve caracterização, apresentam-se as principais razões e características da concessão e é feito um balanço do seu arranque e do primeiro ano de exploração: os erros de concepção e construção, os problemas surgidos e as acções empreendidas.

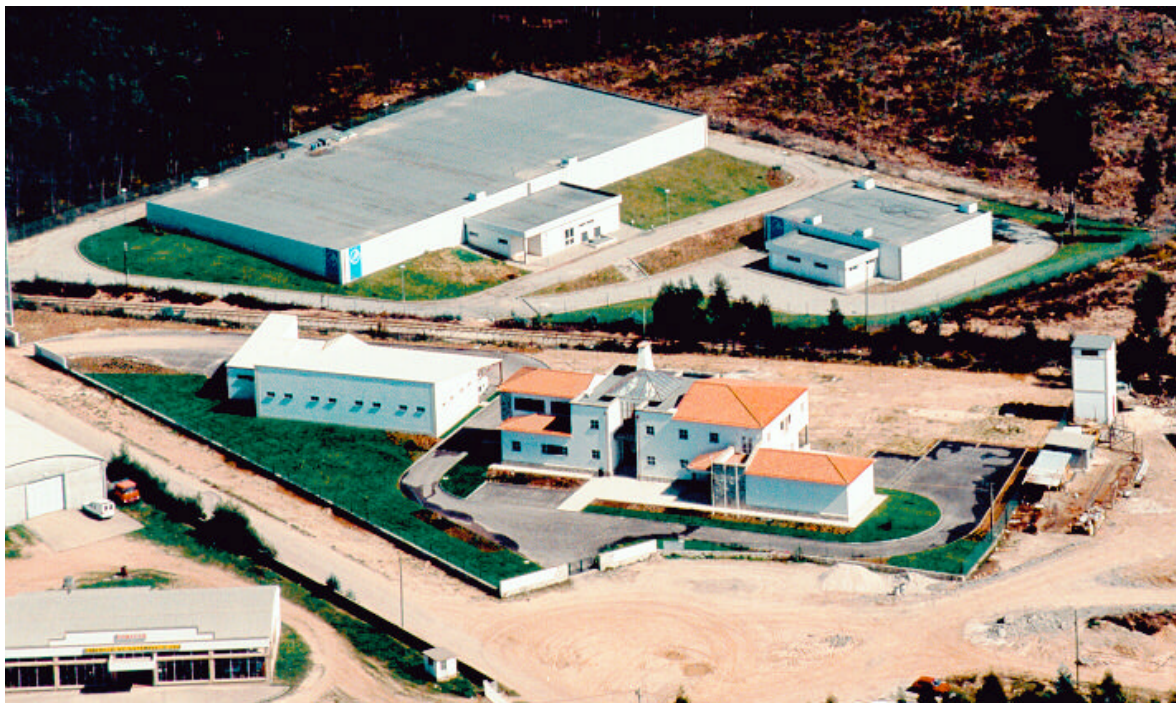
Figura 1 - Edifício de Exploração e reservatórios RPA e R2

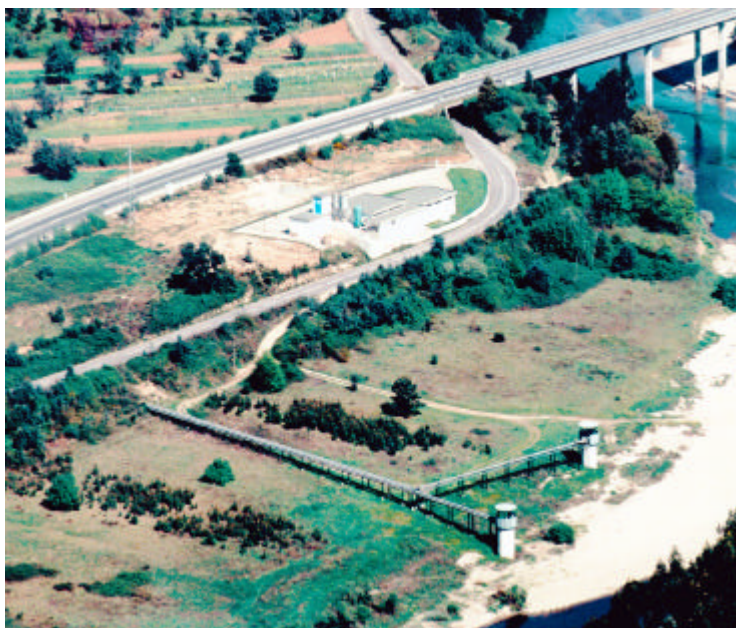
O sistema de captação era constituído por dois poços de grande diâmetro, implantados no aluvião do rio Vouga. Em cada poço foram construídos dois drenos de diâmetro 200 e cerca de 35 m de comprimento. O aluvião neste local tem uma altura de cerca de 11 metros e os drenos foram instalados a 3.5 metros de profundidade.

Figura 3 - Captações no rio Vouga

Verificou-se uma produtividade bastante inferior ao previsto, com base nos ensaios de caudal realizados, devido:

- Baixa carga hidráulica sobre os drenos, em virtude da sua pouca profundidade e ao abaixamento da cota da água, devido à extracção de areias a jusante;
- Flutuações diárias da altura de água de 15 a 20 cm, que provocavam alterações de produtividade da ordem dos 100 m<sup>3</sup>/h, em resultado de mini hídricas localizadas a montante;

A produtividade na estiagem era de cerca de 500 m<sup>3</sup>/h, em 24 horas.

Para se aumentar a produtividade das captações existentes, procedeu-se à execução, em 1997, de três furos de 18" e à execução de valas de recarga, aumentando assim a produtividade para cerca dos 900 m<sup>3</sup>/h, em 24 horas.

Foi também construído um açude em rachão, que permitiu aumentar a cota da água em cerca de 1 metro. Com este aumento de cota, a produtividade passou para cerca de 1400 m<sup>3</sup>/hora.

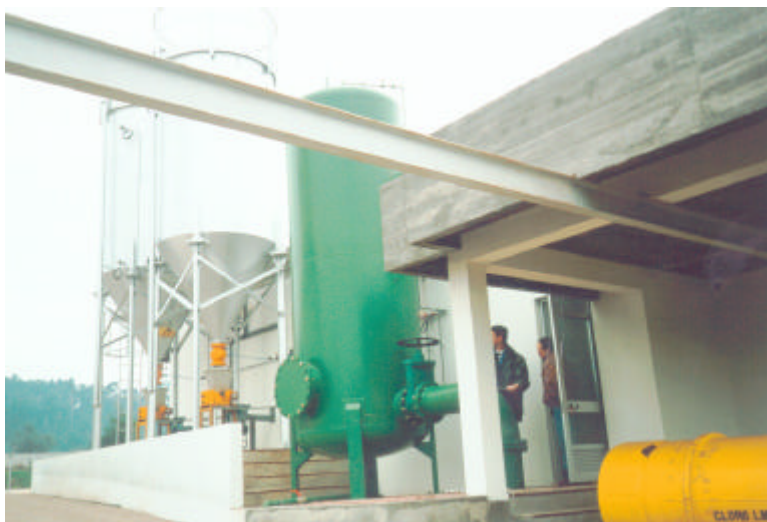
Figura 4 - Silos de cal na ETA antes das alterações

- Implantação do sistema de armazenamento, dosagem e transporte da cal em pó em zona não coberta e o próprio sistema projectado, responsável por contínuos encravamentos;
- Problemas de mistura de água com a cal, provocando a desferragem frequente das bombas injectoras;
- Problemas com a manutenção do pH nos três sistemas elevatórios já referidos, devido à impossibilidade de manutenção do pH nas duas cubas de aspiração da EE1, quando

só se encontrava uma linha de injeção de leite de cal em funcionamento.

- Da construção de um coberto e vedação lateral para os silos e sistema de transporte da cal em pó;
- Da colocação de uma resistência de aquecimento a envolver a parte cónica do silo.
- Da colocação entre a cuba de mistura água/cal e o tanque de armazenamento do leite de cal, de um filtro em malha inox, que impede a chegada às bombas de eventuais “grânulos“ de cal, que se formavam por má dissolução e que obstruíam a aspiração das bombas injectoras.

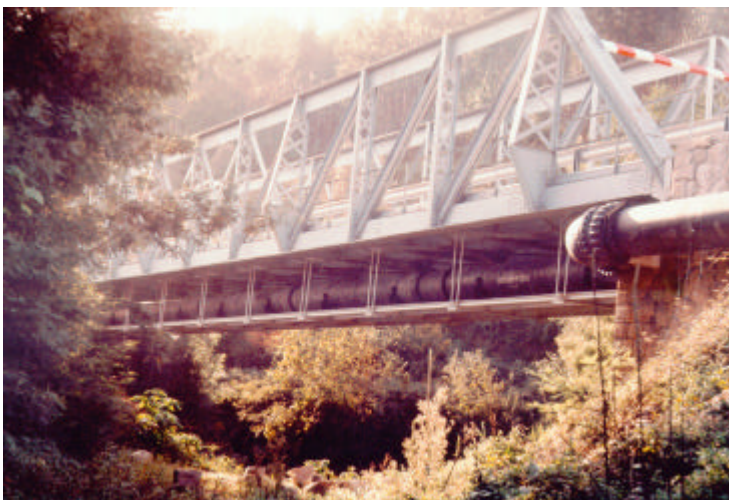
O sistema adutor tem uma extensão de 90 Km, é constituído por condutas de diversos materiais e diâmetros cuja montagem durou cerca 5 anos, tem troços com regime de funcionamento com cargas estáticas de 14 a 15 Kg/m<sup>2</sup>, atravessamentos aéreos de vias de comunicação, mudanças de direcção, implantação em zonas alagadas com solos de baixa capacidade de carga.

Figura 5 - Conduto elevatória EE1-EE2. Travessia sobre o rio Caima

- Com as amarrações nas passagens aéreas e com mudanças significativas de direcção, 45° e 90 °;
- Com fugas nas cabeças do tubo de ferro fundido dúctil, principalmente numa conduta principal em DN 600. Para além de eventuais problemas de montagem, longos períodos sem água poderão ter provocado danos nas juntas de borra-cha que fazem a vedação.

Dados os grandes diâmetros, foi feita a reparação com as denominadas juntas de estanquidade, que são acopladas à cabeça do tubo, sem necessidade de qualquer corte deste e para pequenas fugas com a tubagem em carga.

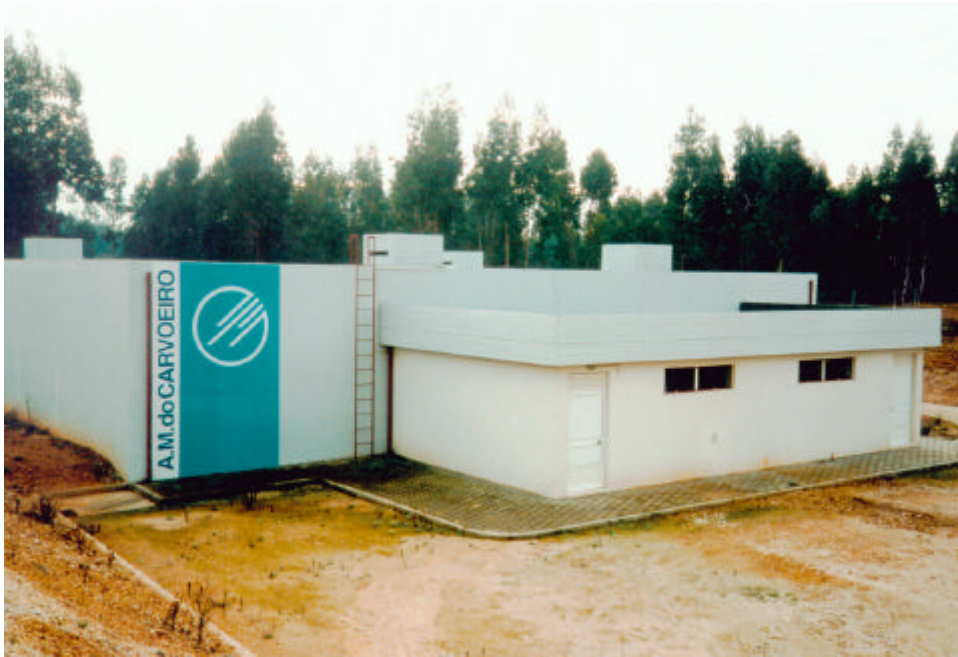
- Microfissuração em todos os reservatórios paralelepípedos. Eventualmente será devida à sua concepção, pois foram construídos por vários empreiteiros e em épocas anuais diferentes;
- Problemas com o funcionamento das válvulas de flutuador convencionais.

Figura 6 - Reservatório R2

- Reparação das microfissuras;
- Aplicação de válvulas servomotorizadas, ligadas ao SCCC, funcionando os flutuadores como reserva.

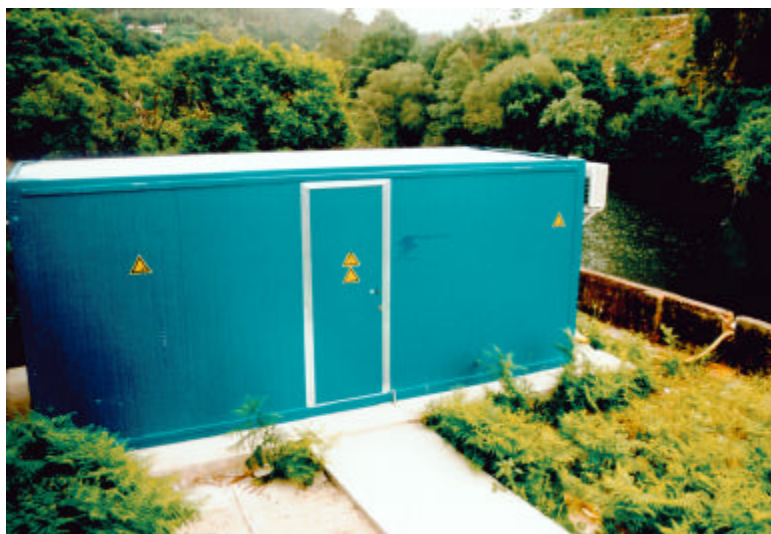
- Implantação de uma estação de monitorização da qualidade da água do rio, a montante das captações. Esta estação, analisa em contínuo os parâmetros pH; turbidez; condutividade e temperatura, enviando os dados para a central. O sistema pode ser estendido à medição do  $O_2$  e potencial redox e ampliado para outros parâmetros como a amónia. Possui ainda um sistema de recolha automática de amostras. (Figuras 7, 8 e 9)
- Instalação da medição em contínuo de pH; turbidez; condutividade e temperatura, da água captada, em complemento da medição já prevista da dureza e do cloro residual.

Figura 9 - Estação de monitorização em contínuo da água captada no rio Vouga

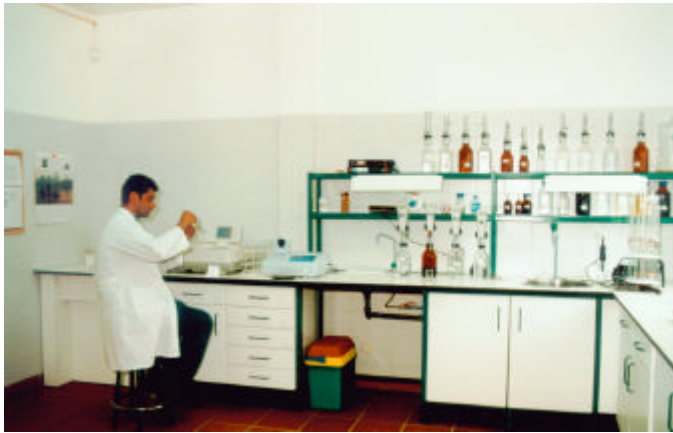
Figura 10 - Laboratório

- Montagem de um laboratório que permite a realização das análises de controlo de qualidade da água captada e distribuída em alta (grupos G1 e G2 do Dec.-Lei nº74/90 de 7 de Março). Neste momento o laboratório encontra-se em fase de ampliação, tendo em vista a sua acreditação e a extensão das análises efectuadas ao grupo G3 e às águas residuais (figura 9);
- Número de análises de G1, G2 e G3, bastante superior ao exigido;
- Implantação de um sistema de recloração e, medição do cloro residual, em cada reservatório;
