## BARRAGEM DO ARNÓIA

### Aspectos Construtivos - Melhoria da Fundação

**Eduardo Pedro Matos GOMES**

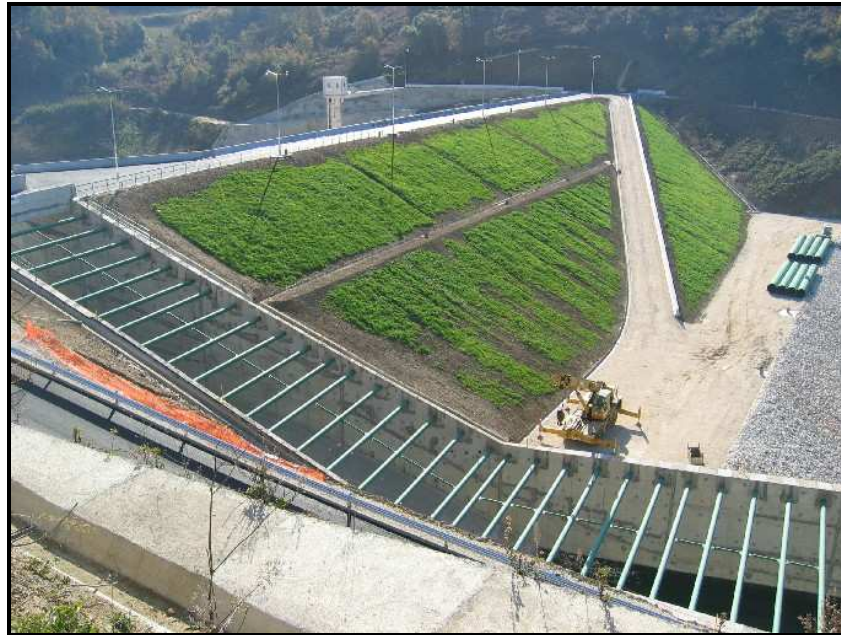
A barragem (Figura 1) tem uma altura máxima acima do terreno natural de 21,00 m, o coroamento está à cota 34,50 m, tem um desenvolvimento de 150,00 m e uma largura de 7,00 m, o Nível de Pleno Armazenamento situa-se à cota 32,50 m, a que corresponde uma área inundada de cerca de 97 ha e uma capacidade útil de  $5,5 \times 10^6 \text{ m}^3$ , o Nível de Máxima Cheia atinge a cota 33,60 m, para uma cheia com um período de retorno de 5 000 anos.

Figura 1 – Barragem do Arnóia, paramento de jusante.

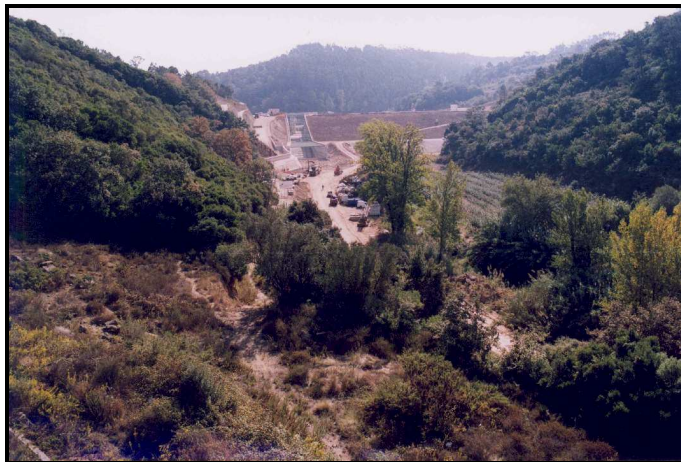
A secção do rio Arnóia onde foi construída a barragem, é um vale aberto e sensivelmente simétrico (Figura 2), com um leito menor de cerca de 5 m e um leito de cheia aluvionar, que atinge os 70 m de largura e que possui espessuras variáveis entre 2 e 13 m, constituídas por areias finas e médias, normalmente siltosas ou argilosas, de baixa compactidade, intercaladas por argilas siltosas ou arenosas.

Figura 2 – Secção do vale.

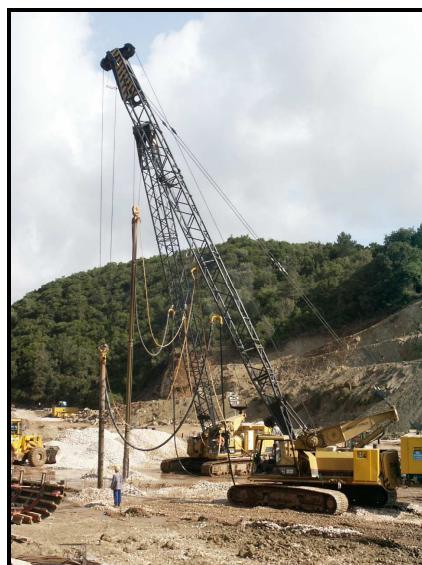
Para a execução das colunas foi utilizada, na maior parte da área tratada, a via húmida em que a “consolidação” é conseguida com o auxílio de um vibrador em forma de tubo cilíndrico, com cerca de 3,0 m de comprimento e 0,40 m de diâmetro, suspenso numa grua (Figura 4).

Figura 4 – Grua e vibrador.

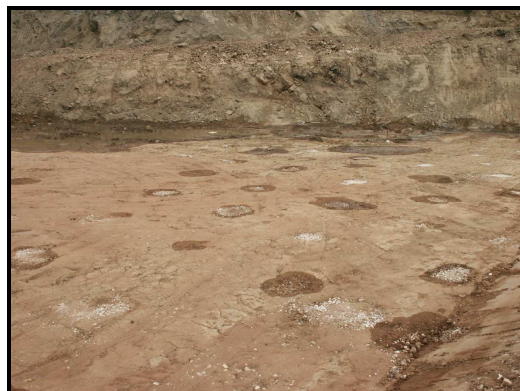
Ao tratamento seguiu-se o saneamento da fundação, de modo a prepará-la para início da execução das primeiras camadas de aterro. Embora o projecto previsse uma escavação média de 3,0 m, verificou-se no local que, após o primeiro metro, as colunas estavam perfeitamente definidas, não se justificando aprofundar essa escavação (Figura 6).

Figura 6 – Aspecto das colunas após saneamento.

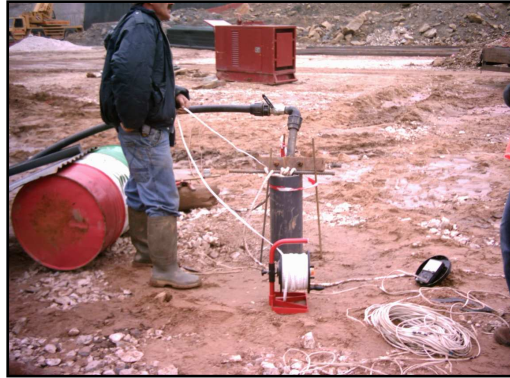
Após o tratamento foram realizados ensaios de permeabilidade “in situ” (Figura 7), de modo a aferir se as premissas de projecto relativas à permeabilidade se confirmavam ou não. Caso os valores fossem muito elevados ponderava-se então a construção de uma cortina de impermeabilização, encastrada no substrato jurássico mais compacto, numa faixa de 8,0 m de largura, onde não tinha sido ainda sido realizado o tratamento.

Figura 7 – Ensaio de permeabilidade.

Os ensaios de permeabilidade confirmaram os elevados valores previstos após o tratamento com colunas de brita, sendo inclusivamente o coeficiente de permeabilidade horizontal (fundamentalmente a componente da permeabilidade que é medida nos ensaios de bombagem) 2 a 3 vezes superior ao adoptado no projecto, ou seja, da ordem dos  $3 \times 10^{-4}$  m/s.

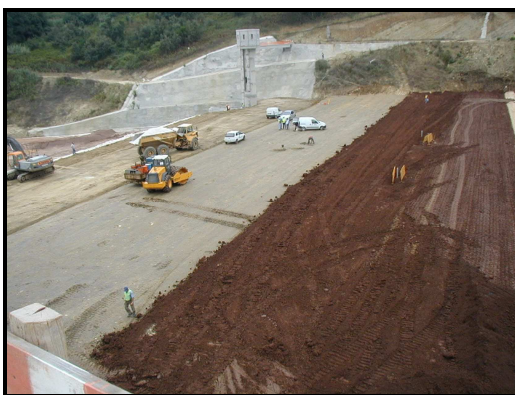
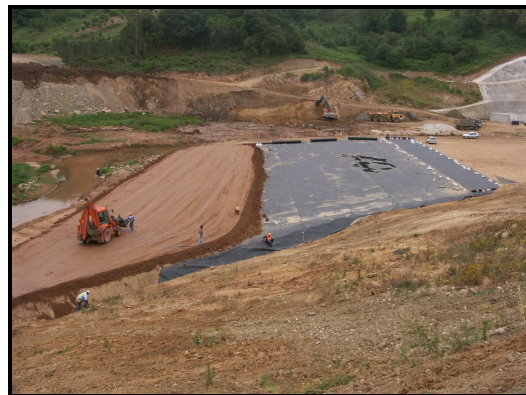
Figura 9 – Aterro, maciço de montante e núcleo. Figura 10 – Protecção do tapete impermeável.

O corpo da barragem é do tipo "aterro zonado" (Figura 8), com um núcleo central argiloso e filtro chaminé inclinado, os maciços estabilizadores de montante e jusante, são constituídos por solo arenoso protegido por geotêxtil/enrocamento e cobertura vegetal, respectivamente (Figura 9). O núcleo prolonga-se para montante, sob o maciço estabilizador de montante, até ligar ao tapete impermeável (Figura 10).

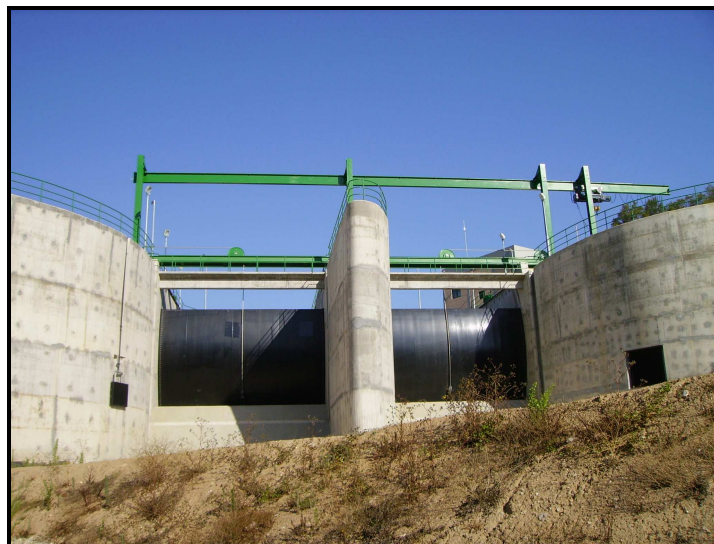
O descarregador de cheias permite o escoamento de um caudal de 609 m<sup>3</sup>/s, está implantado na margem direita (Figura 11), é do tipo frontal e tem dois vãos equipados com comportas de segmento com 9,00 m de largura por 6,00 m de altura. O seu accionamento é automático, quer hidráulicamente por um sistema de flutuador e contrapeso, quer electricamente através motores comandados por um autómato que recebe informação de dois sensores de nível redundantes.

Figura 11 – Descarregador de cheias montante.

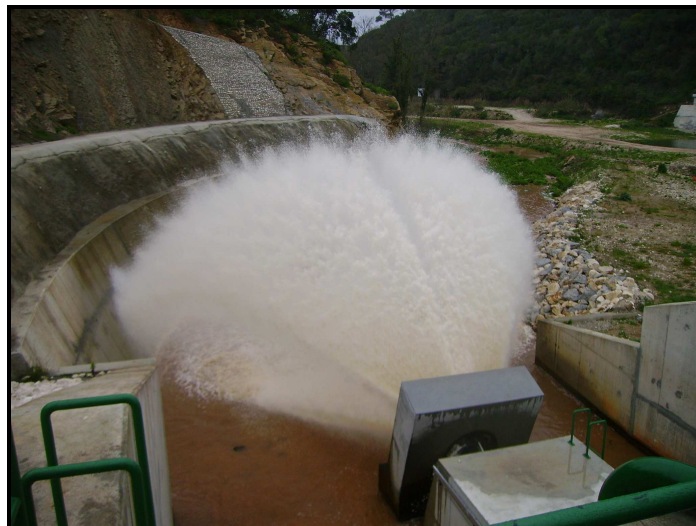
A descarga de fundo é realizada pela mesma conduta de tomada de água através de uma válvula de jacto oco com 0,80 m de diâmetro (Figura 13).

Figura 13 – Descarga de fundo, válvula de jacto oco.
