BARRAGEM DO ARNÓIA

Aspectos Construtivos

Melhoria da Fundação

A Engenharia dos Aproveitamentos
Hidroagrícolas: actualidade e desafios futuros
Jornadas Técnicas APRH

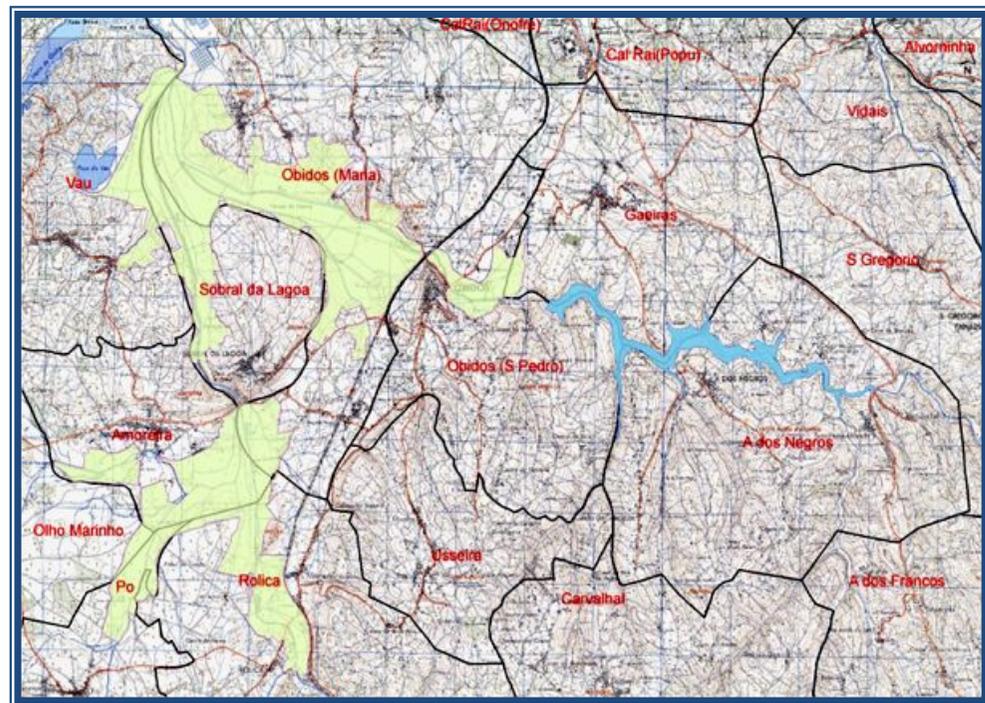
Características Gerais

ALBUFEIRA

Área Inundada (NPA) 97 ha

Capacidade (NPA) ... 6,8 milhões de m³

Volume Útil 5,5 milhões de m³

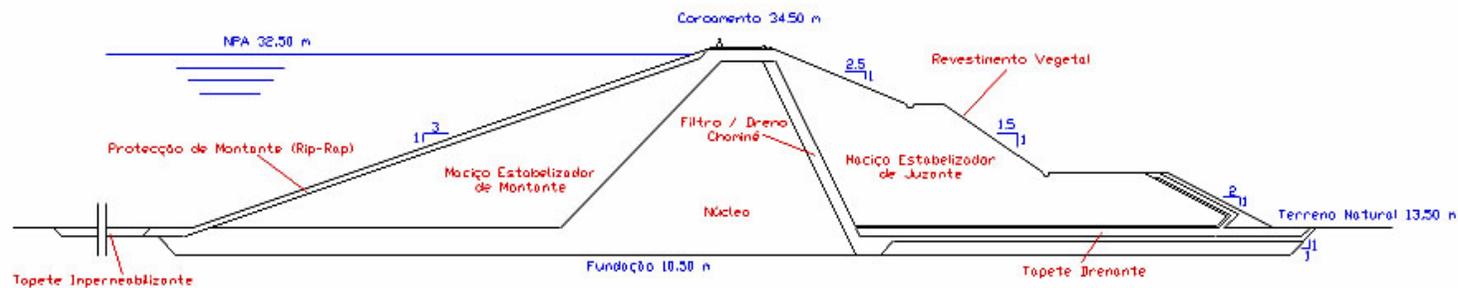
PERFIL TIPO DA BARRAGEM
DE ÓBIDOS

ATERRO

Altura máxima acima da fundação 24 m

Desenvolvimento do coroamento 150 m

Volume de aterro 163.000 m³

Volume de escavação 104.000 m³

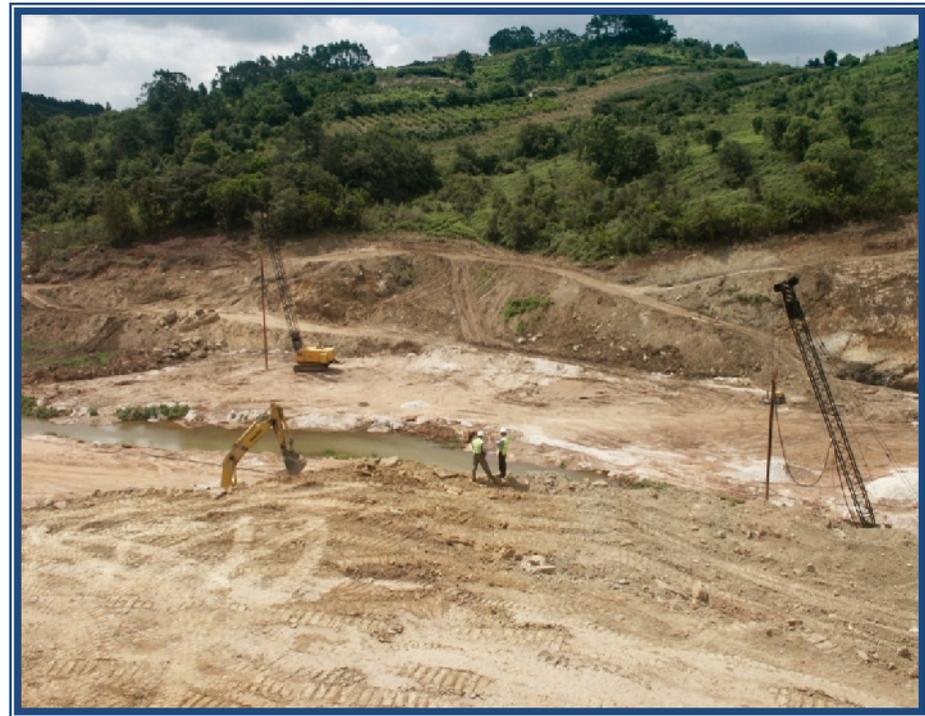
FUNDAÇÃO ORIGINAL

Era constituída por:

Aluviões arenosas que apresentavam até aos 13 m de profundidade um valor médio de resistência de ponta do penetrómetro, R_p de 0,6 MPa e valores de N do ensaio SPT de 0 a 5 pancadas. A maiores profundidades os valores de R_p eram da ordem de 2,0 Mpa.

Aluviões argilosas com valores de R_p da ordem de 0,6 MPa e valores de N entre 0 e 5 pancadas. Em profundidade passavam a ter valores de R_p de cerca de 2 a 4 MPa e de 8 a 13 pancadas no ensaio SPT.

Subjacentes aos depósitos aluvionares encontram-se formações jurássicas, de elevada resistência mecânica, constituídas por argilas margosas e siltosas e arenitos calcários, muito compactos, com valores de N de 18 a 32 pancadas.

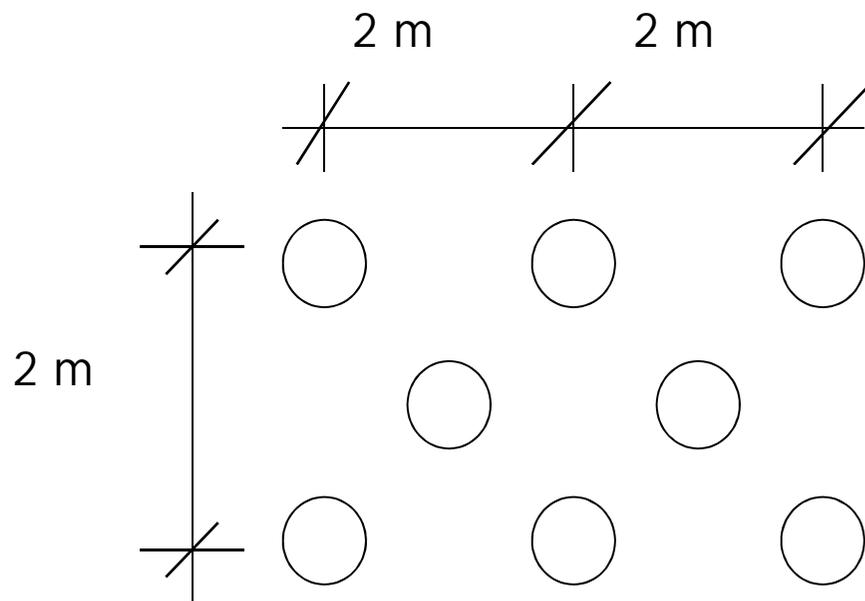
SOLUÇÃO ADOPTADA

Recai sobre a VIBROSUBSTITUIÇÃO COM INCLUSÃO, NO SOLO NATURAL, DE COLUNAS DE BRITA, com 0,80m de diâmetro e 13,0m de comprimento máximo, com eixos afastados de 2,00m, segundo uma malha em quincôncio.

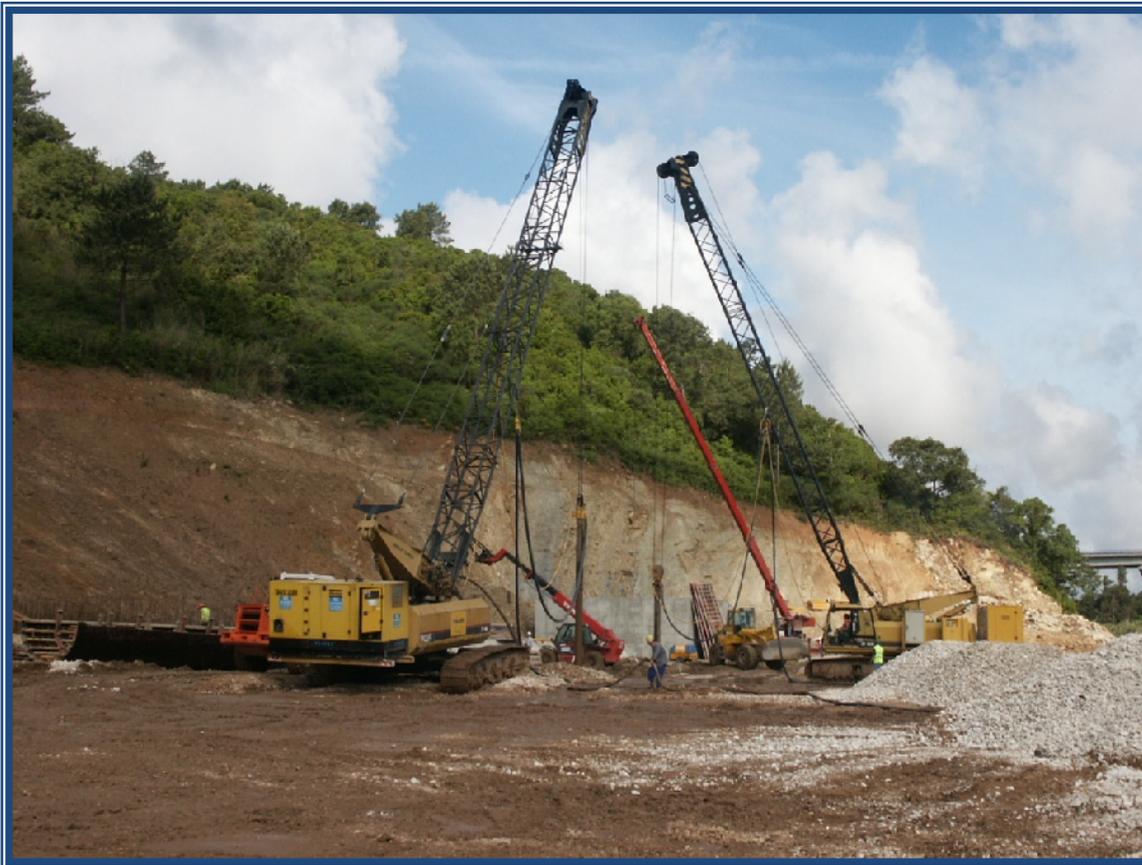
CONSTRUÇÃO DAS COLUNAS DE BRITA

As colunas de brita foram executadas pela via húmida tendo sido utilizados vibradores em forma de tubo cilíndrico com cerca de 3 m de comprimento e 0,40 m de diâmetro, suspensos em guas.

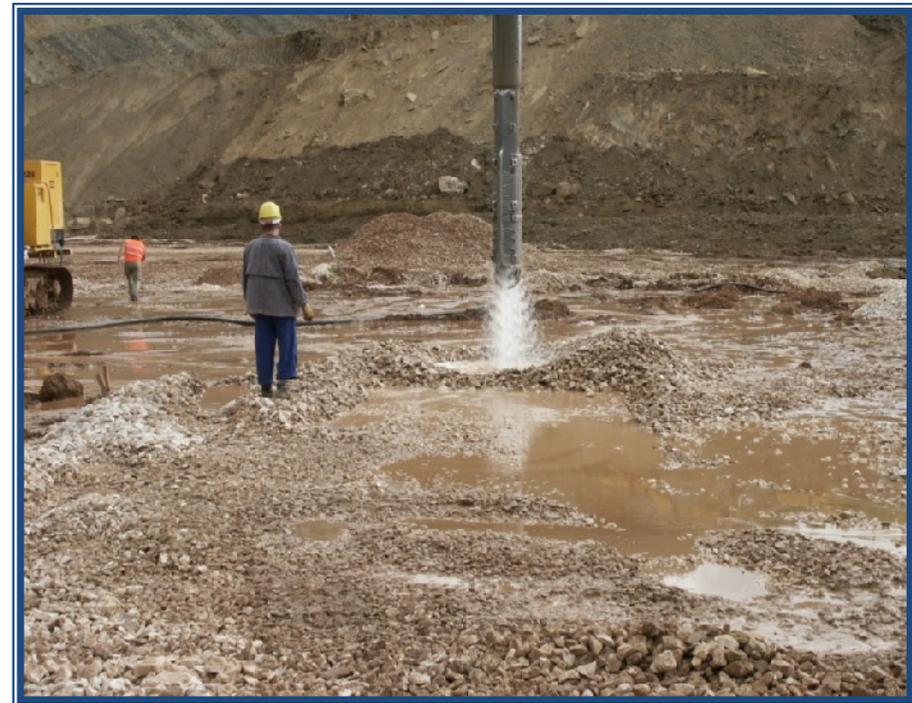
O vibrador, suspenso numa grua, penetra no solo pela acção conjunta:

- Do seu peso próprio, cerca de 80 kN;
- De vibrações originadas por um motor eléctrico que movimenta várias massas excêntricas no seu interior;
- Da injecção de água sob pressão que sai pelos orifícios do elemento cónico da sua extremidade.

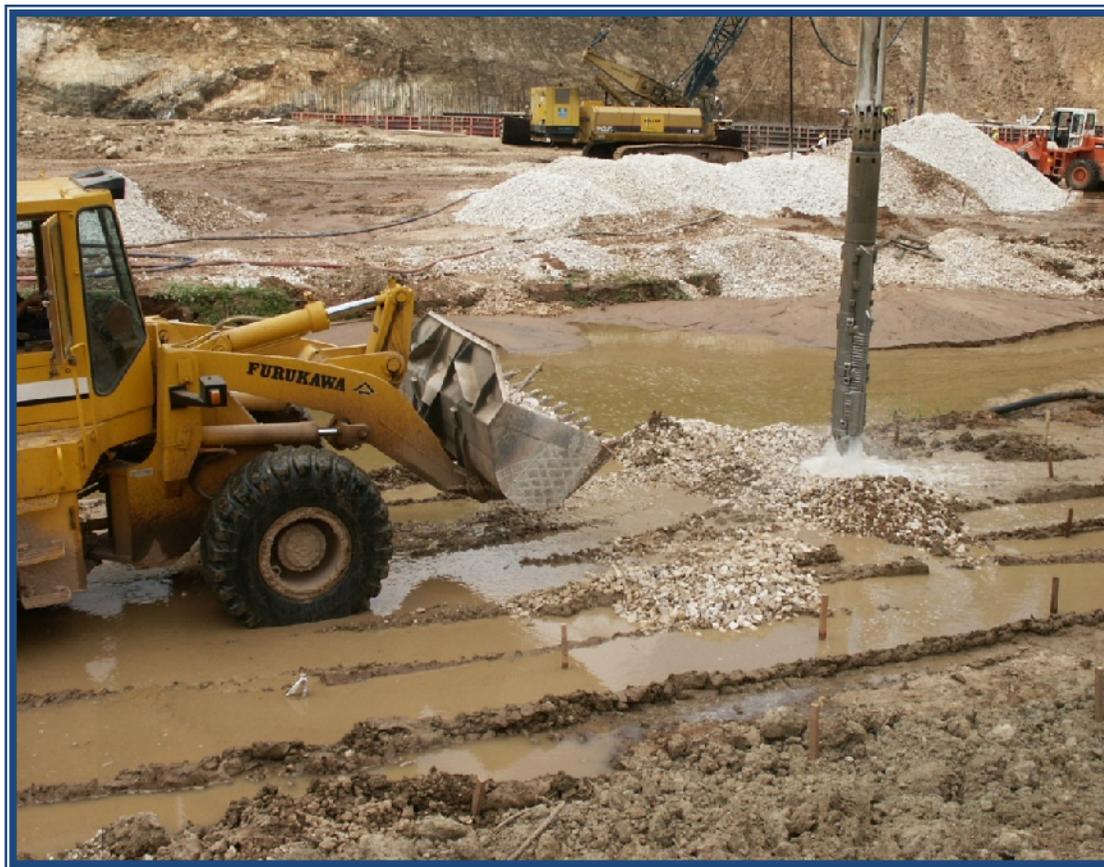
Após se ter atingido a profundidade máxima, o vibrador foi, de uma forma alternada, retirado e recolocado dentro do furo 2 ou 3 vezes, a fim de alargar o espaço anelar entre o vibrador e as suas paredes.

A partir da superfície da cavidade aberta pelo vibrador e pelo espaço interanular, foi lançada brita, que por gravidade foi preenchendo o furo a partir do fundo, substituindo assim, localmente, o material arenoso original pelo material britado.

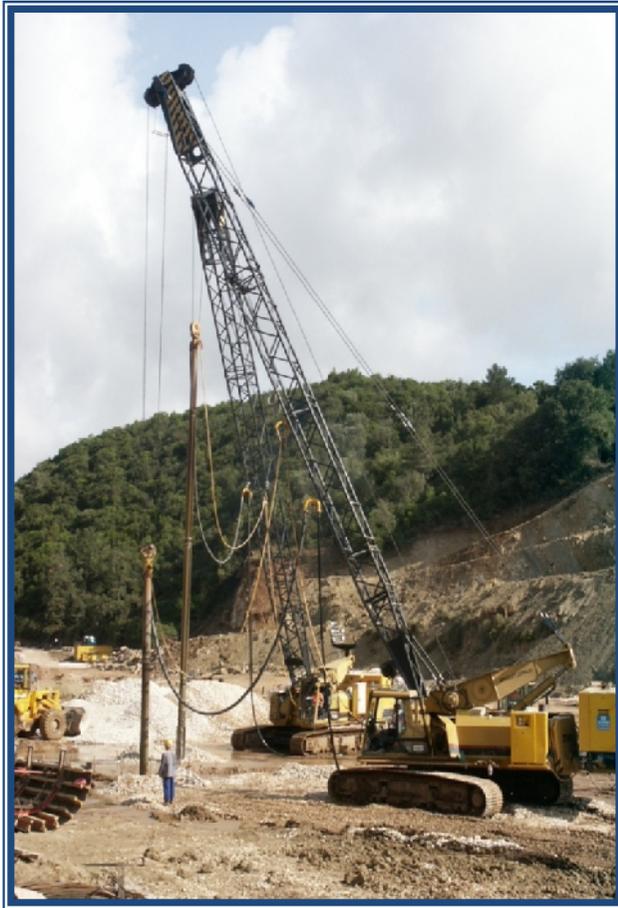
O vibrador é elevado cerca de 0,50m de cada vez e, após a queda da brita, torna a ser descido sendo assim a mesma compactada e embutida nas paredes do furo por intermédio da vibração e do peso próprio do equipamento.

À medida que o vibrador vai perdendo o seu “grau de liberdade” durante a compactação, o motor exigirá uma maior potência, traduzindo-se isto num aumento da intensidade da corrente necessária à vibração, indicador que indirectamente fornece ao operador o estado de compactação da brita.

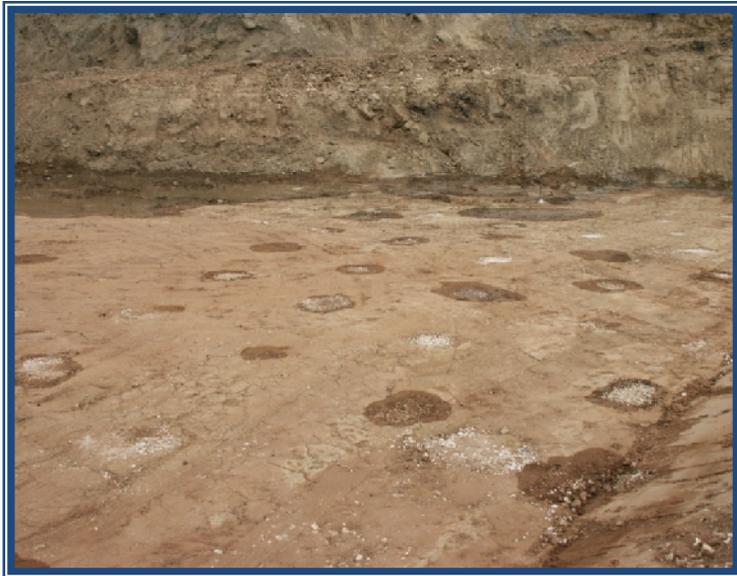
Quando a intensidade da corrente atinge um determinado valor, lança-se novamente brita para o interior do furo e inicia-se assim um novo estágio de compactação, processo que se repete até se completar toda a coluna de brita.

Ao tratamento seguiu-se o saneamento da fundação de modo a prepará-la para início da execução das primeiras camadas de aterro.

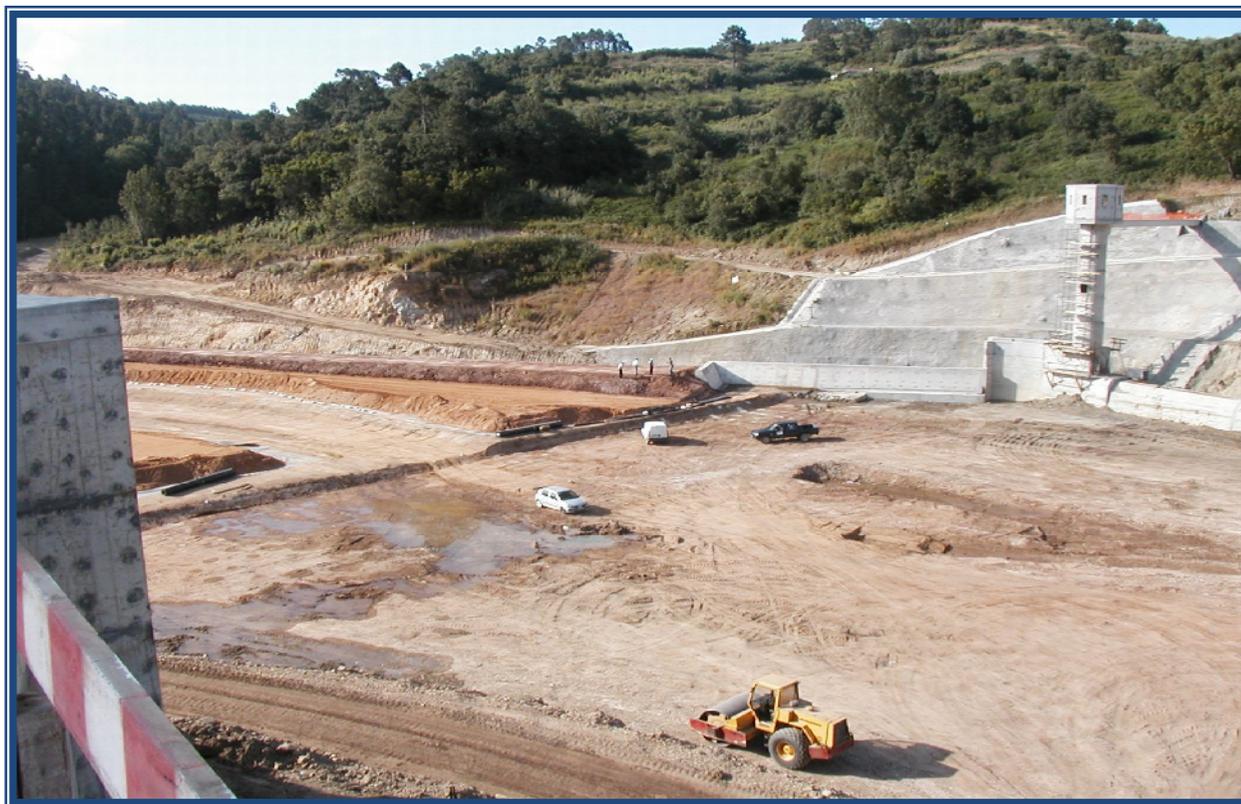
O tratamento efectuado abrangeu uma área total de 70 x 250 mxm, com aproximadamente 5.000 colunas de brita, o que representa cerca de 50km de comprimento.

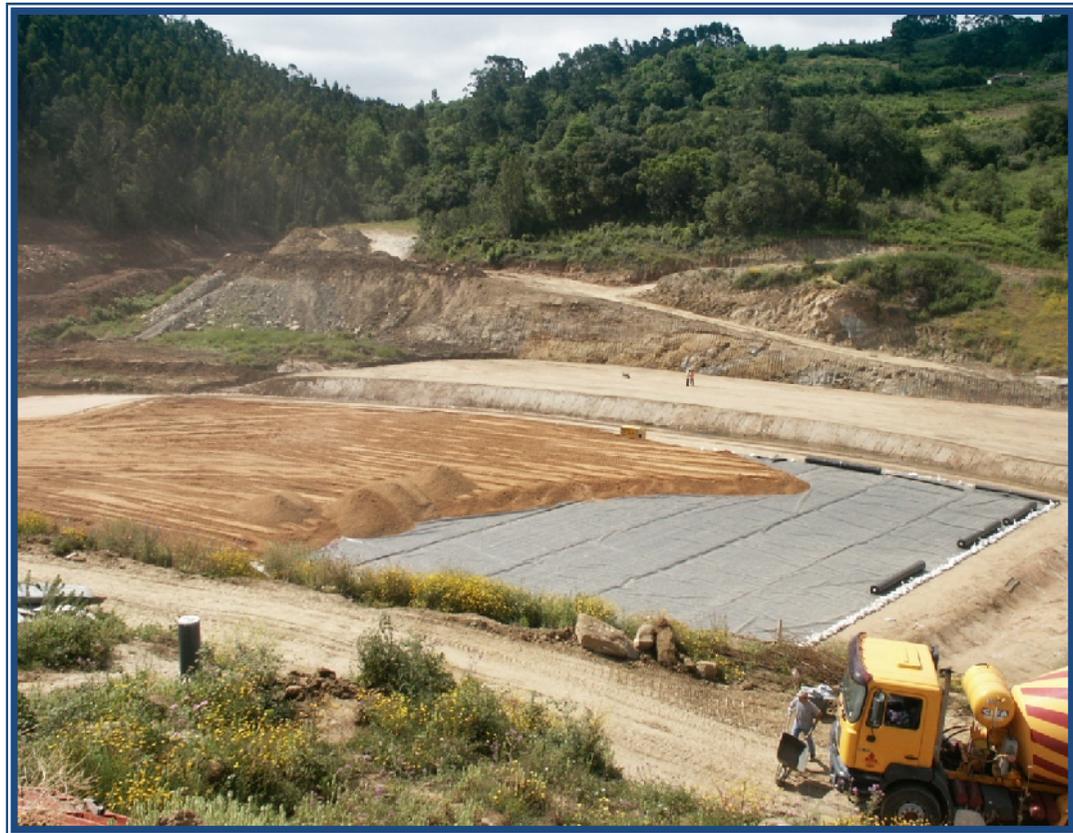
TAPETE IMPERMEÁVEL

Devido ao aumento da permeabilidade motivado pela execução das colunas de brita, para diminuir o caudal percolado através da fundação, foi construído, conforme previsto em projecto, um tapete “impermeável” no vale aluvionar com uma extensão de 60m, ligado ao núcleo da barragem.

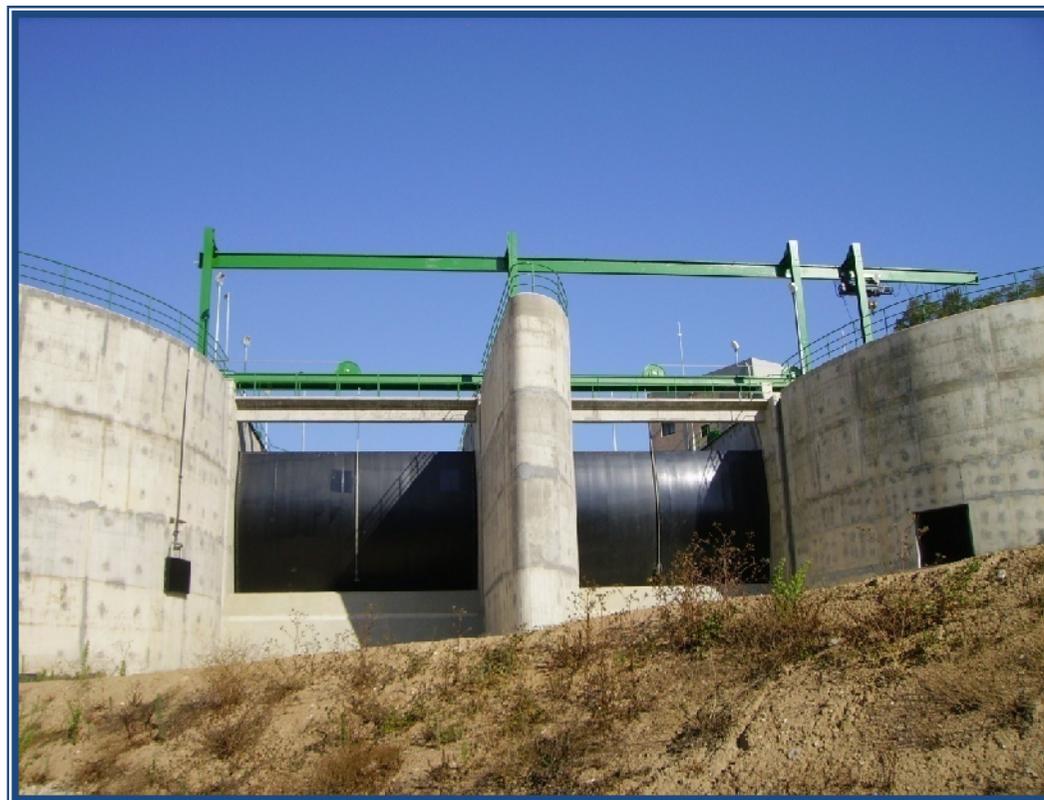
Descarregador de Cheias

Construído na margem direita, é do tipo frontal com dois vãos equipados com comportas de segmento, automáticas, accionadas hidráulica e electricamente com duas fontes alternativas.

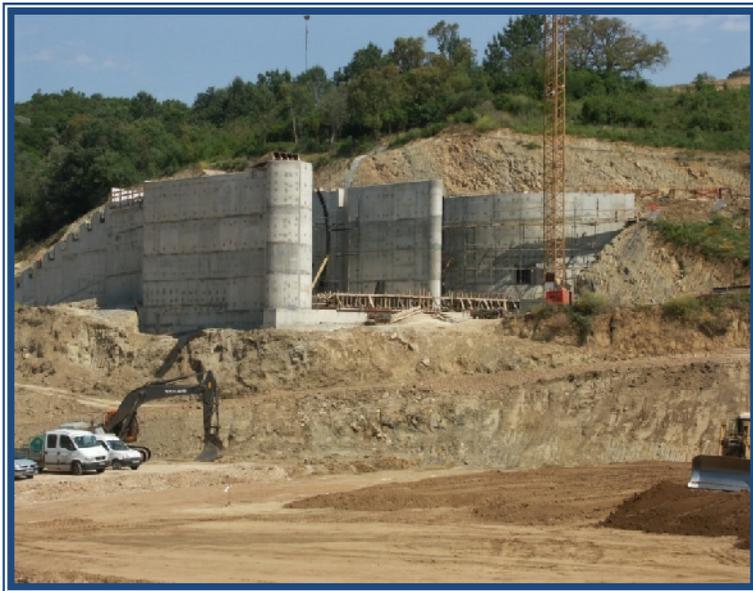
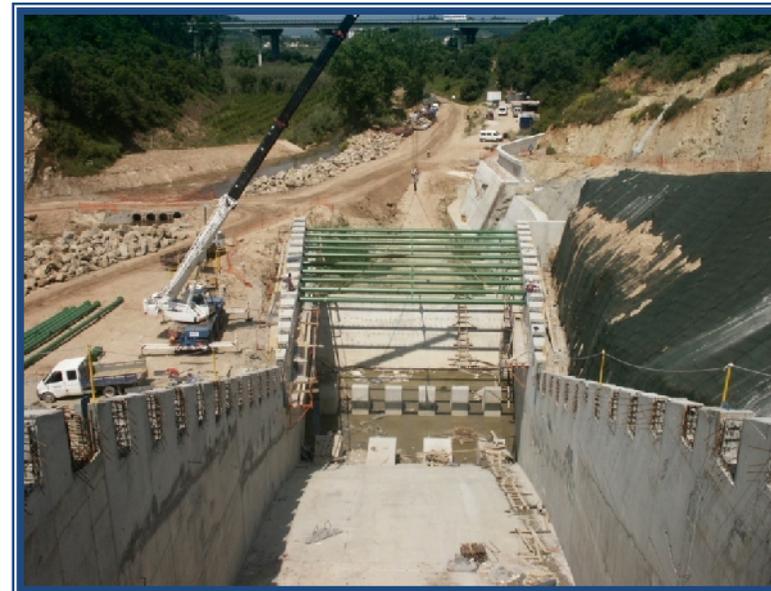
Caudal de dimensionamento (5.000 anos) 608 m³/s
Duas comportas de segmento..... 9 m x 6 m

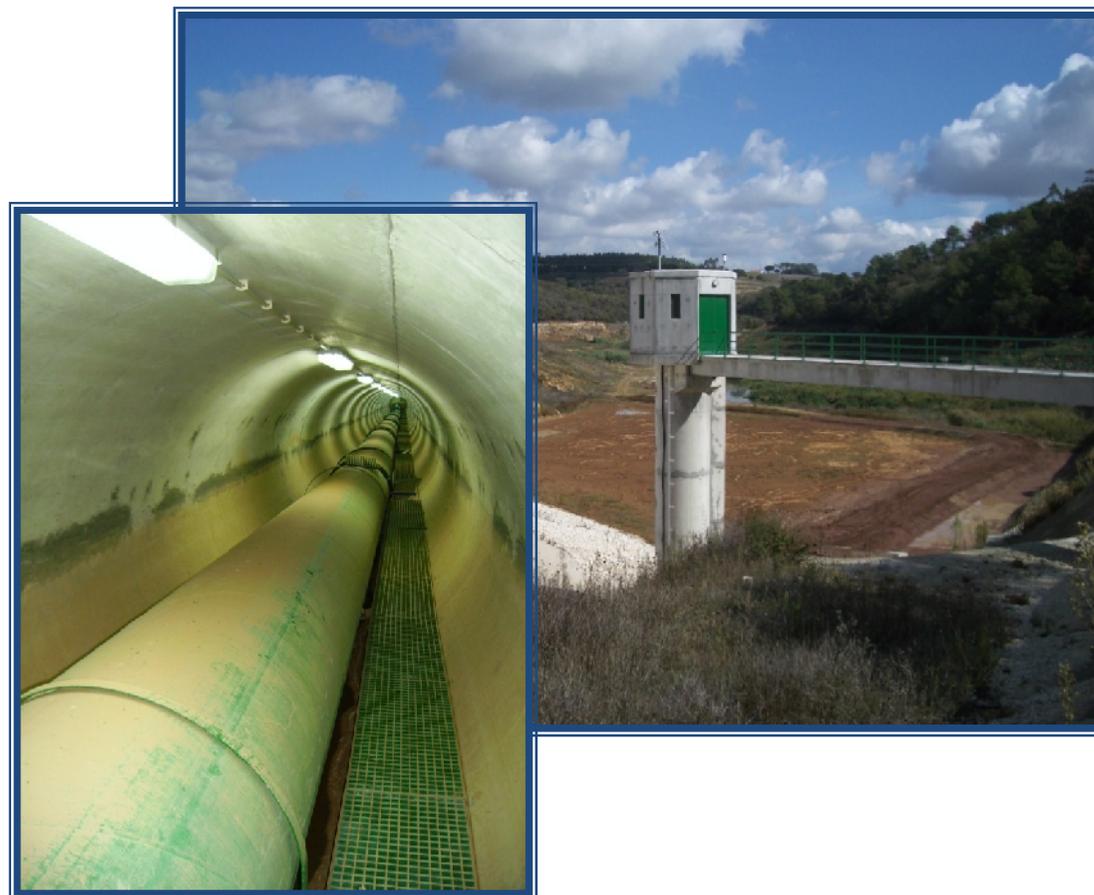
Tomada de Água

A tomada de água é feita, na margem esquerda, através de uma torre de 19m de altura e 2m de diâmetro, com entradas a dois níveis, equipadas com grades finas e comportas planas comandadas a partir do topo e conduzida para jusante por uma conduta em aço, com 1000mm de diâmetro, instalada numa galeria de betão armado sob o aterro.

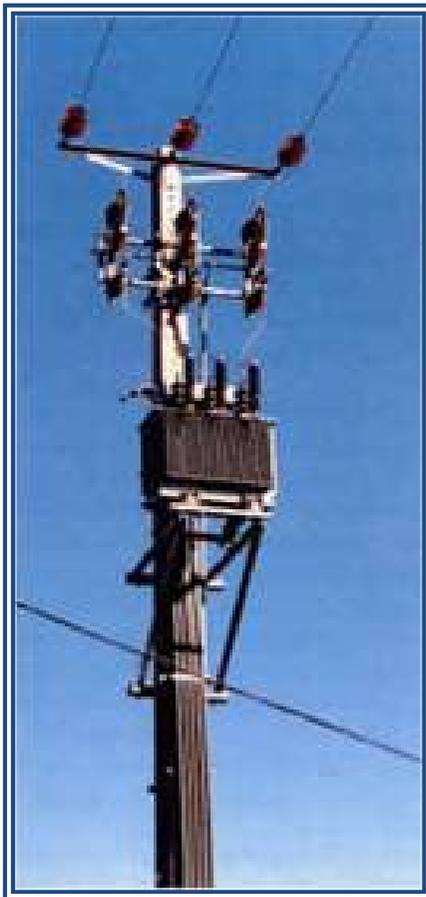
Posto de Transformação e Grupo Gerador de Emergência para:

Accionamento de comportas e válvulas

Iluminação do coroamento e paramento de jusante

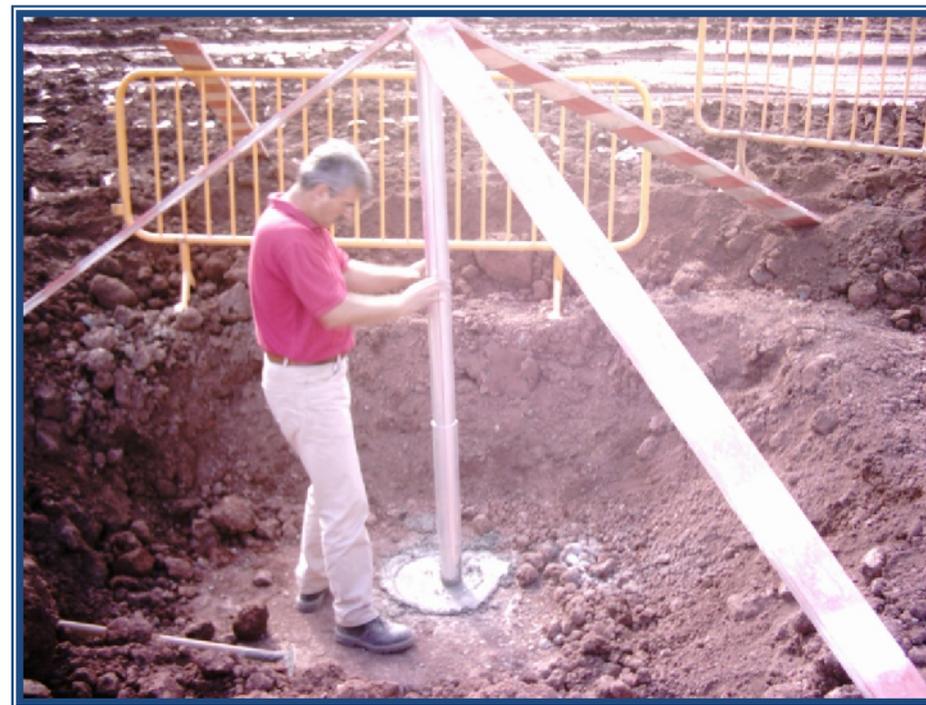
Equipamento de Observação

Foram instalados diversos equipamentos que permitem observar o comportamento estrutural da obra, tendo em vista a sua segurança, tais como:

Tubos clinoaltimétricos (inclinómetros)

Piezómetros

Marcas superficiais

Medidor de Caudal

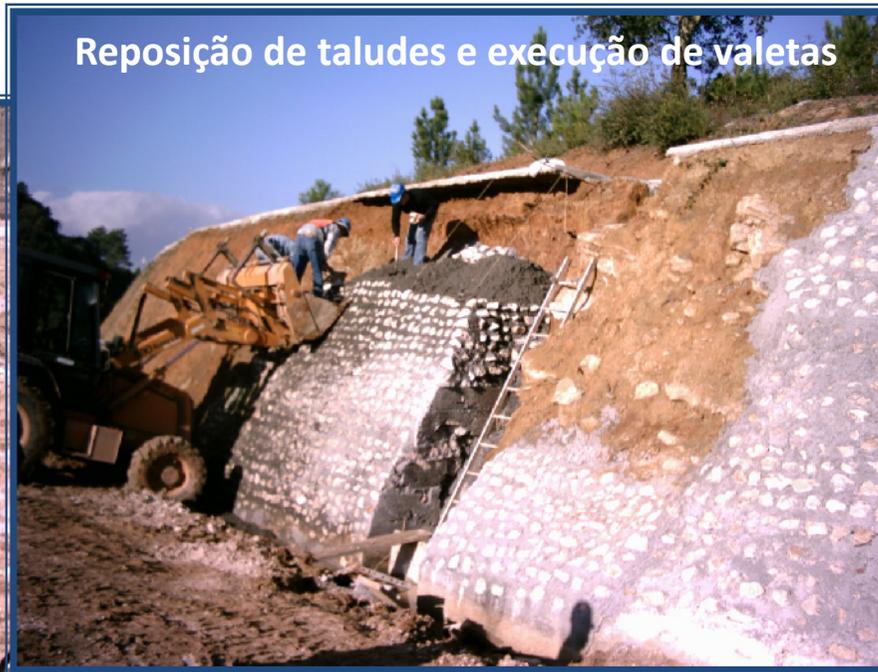
Reposição de taludes e execução de valetas

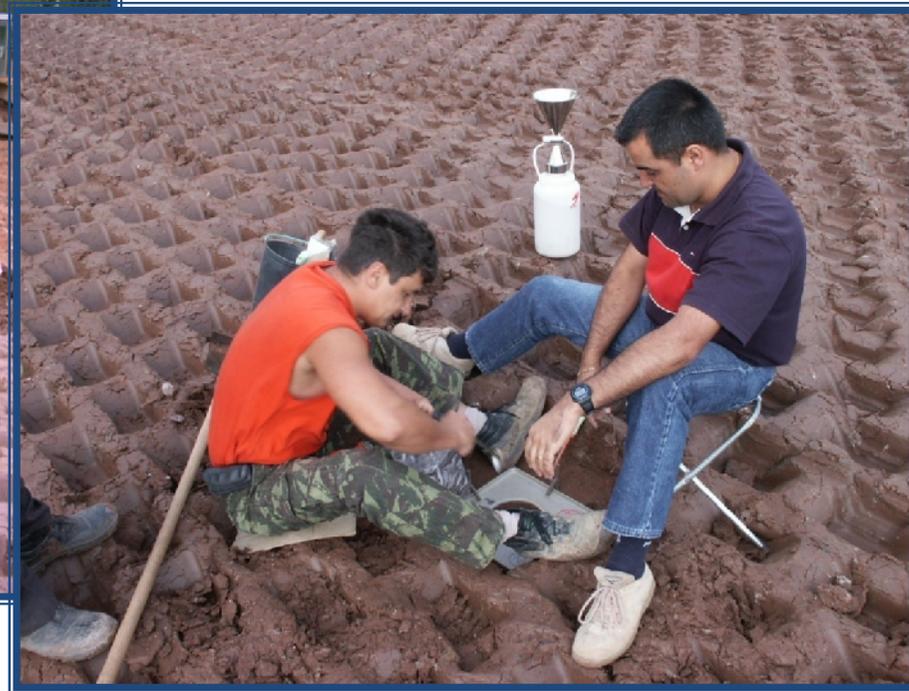
Execução de aterros experimentais e ensaios de compactação
