## A Contribuição do Escoamento Superficial e da Drenagem de Águas Pluviais para os Processos Erosivos no Litoral de Olinda, Pernambuco, Brasil \*

### *The Contribution of the Surface Runoff and the Pluvial Water Draining for the Erosive Processes in the Coast of Olinda, Pernambuco, Brasil*

Luis A. de Gois @,<sup>1</sup>, Niédja M. G. A. e Oliveira<sup>2</sup>

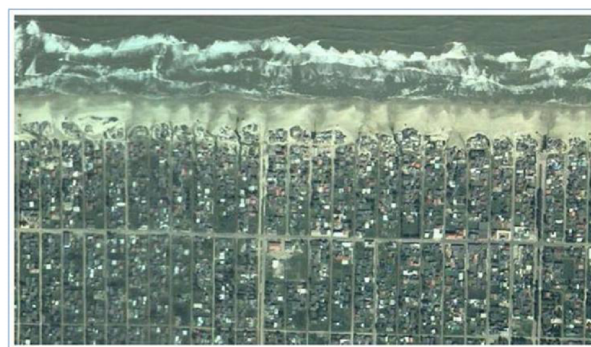
Figura 1. Despejos de sangradouros na pós-praia do Balneário de Pinhal, Rio Grande do Sul.

Para Figueiredo & Calliari (2005) “[...] *o aumento do número de sangradouros nos trechos mais urbanizados é notório, podendo acarretar em déficit sedimentar praiial e conseqüente erosão costeira em casos mais extremos, devido ao maior transporte de sedimentos para zona de arrebenção pelos sangradouros.*” (Figura 1).

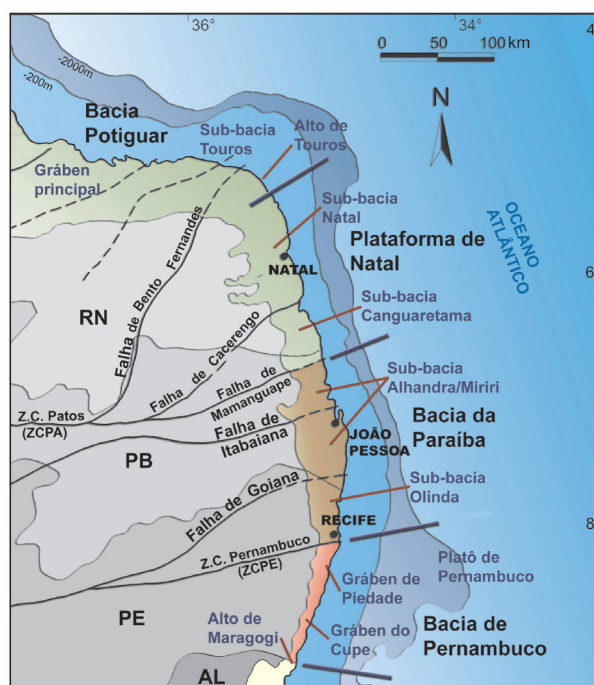
Figura 3. Localização da Bacia da Paraíba e áreas vizinhas.

Do ponto de vista da geologia regional, o município de Olinda está localizado na Bacia da Paraíba, que se limita com a Bacia de Pernambuco através do Lineamento Pernambuco (Figura 3).

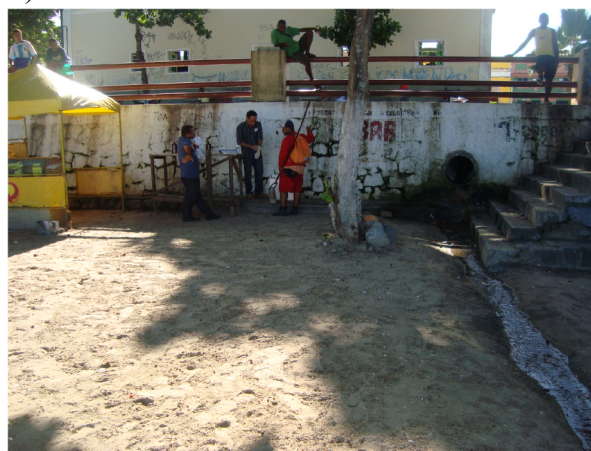
Figura 8. Dreno 01 – Local de coleta de efluentes, na praia do Carmo, Olinda/PE. (imagens A e B).

Foi realizada, ainda nesta etapa de pesquisa, a avaliação do risco de comprometimento da balneabilidade pela interferência destes despejos na praia, fazendo por amostragem em dois drenos, sendo o “dreno 01” na Praia do Carmo (Figura 8, A e B) e o “dreno 02” na Praia de Bairro Novo (Figura 9, A e

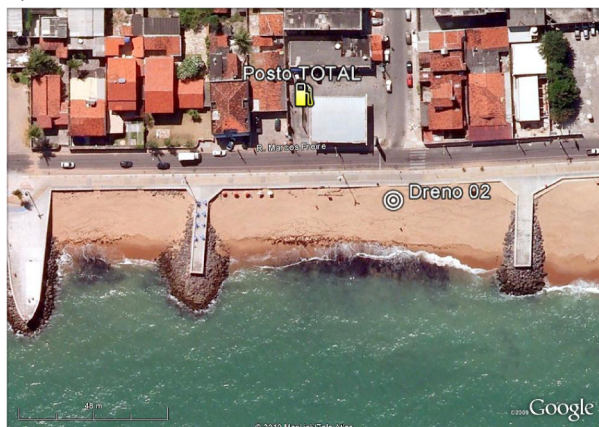
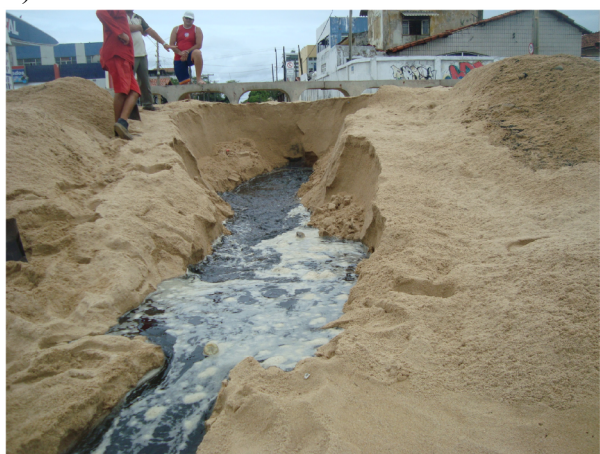
Figura 9. Dreno 02 – Local de coleta de efluentes, na praia de Bairro Novo, Olinda/PE (imagens A e B).

B), a coleta de duas amostras de efluentes para cada dreno, uma amostra em dia seco e a outra amostra em dia chuvoso, tendo sido avaliados, preliminarmente, os seguintes parâmetros: pH (Potencial Hidrogeniônico), DBO (Demanda Bioquímica de Oxigênio), DQO (Demanda Química de Oxigênio), sólidos sedimentáveis, óleos e graxas e coliformes fecais, tomando como referência, para a análise, as Resoluções CONAMA n.º 274/00 e n.º 357/05 (CONAMA, 2000; 2005).

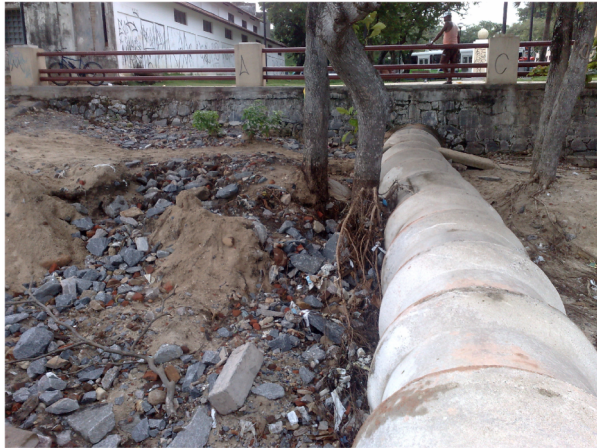
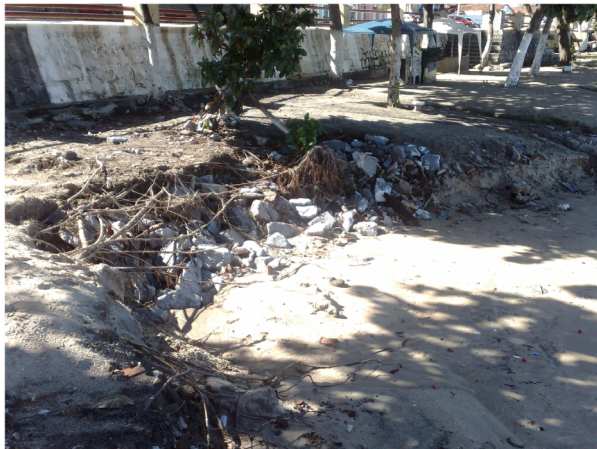
Figura 11. Praia do Carmo – Vista da faixa de pós-praia após a erosão provocada pelo extravasamento de um coletor de águas pluviais. (imagens A e B).  
**Fonte:** Acervo do Autor (2009).

No entanto, em abril/2009, a obstrução em uma das caixas da rede de drenagem, provocada em decorrência dos trabalhos de urbanização da Praça João Pessoa, foi o suficiente para evidenciar, durante um evento chuvoso, o poder erosivo e a capacidade de arrasto de sedimentos que as águas superficiais, e de drenagem das águas pluviais, podem exercer sobre o ambiente praial.

As águas que antes eram conduzidas pela tubulação, então obstruída, extravasaram de suas caixas de coleta e, somadas às águas superficiais, convergiram para as ruas que dão acesso à praia promovendo um arrasto de sedimentos que deu origem a formação de um ravinamento, resultando na alteração dos perfis de praia nesta área. (Figura 11, A e B).

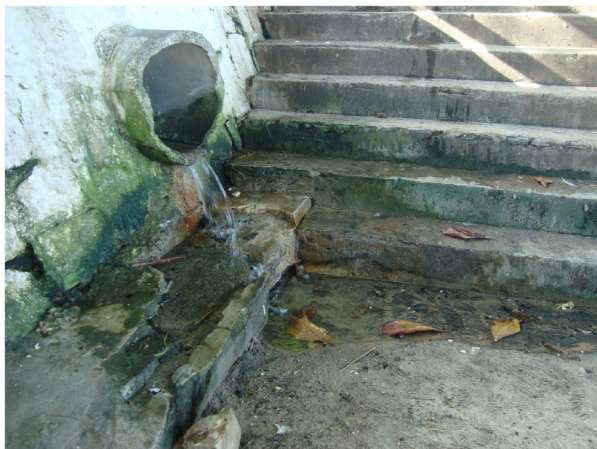
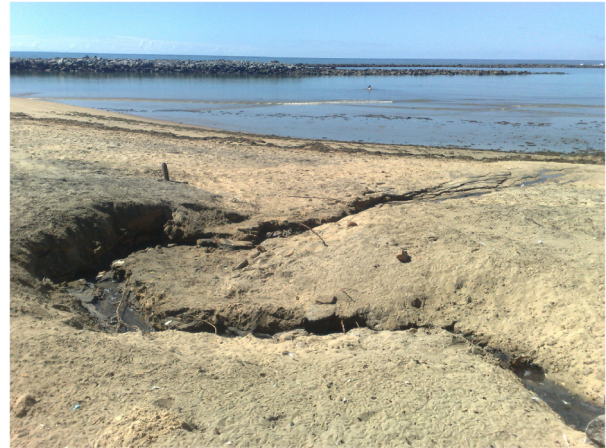
Figura 12, a)

Figura 12. Despejo contínuo de efluentes na praia do Carmo, interferindo na morfodinâmica praias através da formação de sulcos erosivos provenientes do curso d'água, imagens A e B.

Além da interferência que as redes de drenagem exercem na faixa de praia em decorrência da ação das águas pluviais, a faixa de praia do Carmo também está sujeita aos despejos provocados pela presença de ligações clandestinas neste sistema, pois embora em períodos em que não há a ocorrência de chuvas as tubulações continuam a despejar ininterruptamente um volume de efluentes neste ambiente, a exemplo do dreno situado atrás do prédio dos Correios (Figura 12, A e B), impondo à praia e, conseqüentemente, aos usuários e banhistas, um forte risco de contaminação.

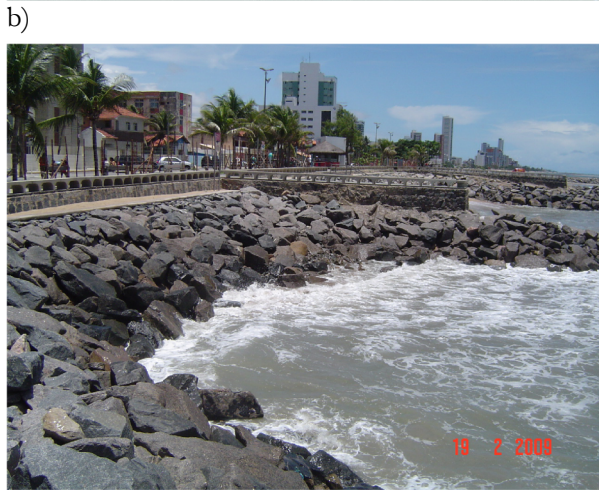
Figura 13. Alto índice de urbanização, associado à grande concentração de estruturas e ausência de desenvolvimento dos depósitos praias arenosas caracterizam a praia de Bairro Novo, em Olinda/PE. (imagens A e B).

Esta praia, a exemplo da maior parte do litoral olindense, tem como principal característica o déficit sedimentar, facilmente percebido pela ausência de pós-praia e pela grande quantidade de compartimentos que não apresentam uma mínima faixa de areia, sequer durante os horários das marés mais baixas (Figura 13, A e B).

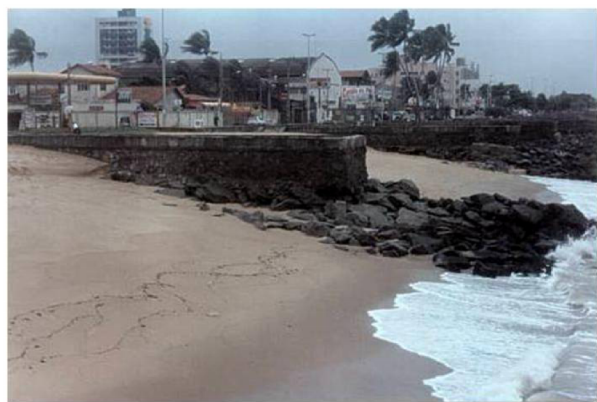
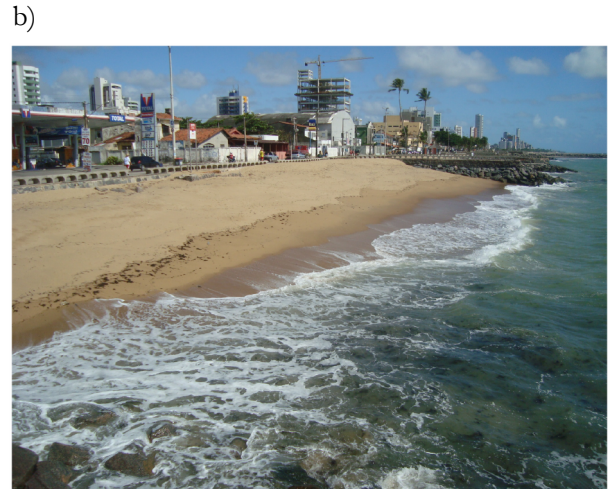
Figura 14, a)

Figura 14. A supressão de um espigão em 2005 (A) proporcionou o acréscimo da faixa de praia (B), em Bairro Novo, Olinda/PE.

No entanto, contrariando esta característica peculiar do litoral olindense, de escassez de areia ao longo de suas praias, vem sendo observado na parte central desta praia um processo natural de achega sedimentar. Inicialmente, este fenômeno vinha se distribuindo ao longo de 150,00m, e se restringia à apenas três compartimentos compreendidos entre os espigões 21 e 24. No entanto, em julho de 2005, com o propósito de proporcionar o aumento da faixa de praia, diante da estabilidade que ali se encontrava, bem como com o propósito de avaliar o comportamento deste processo de aporte sedimentar, foi promovida a remoção do espigão 23 (Figura 14, A e B).

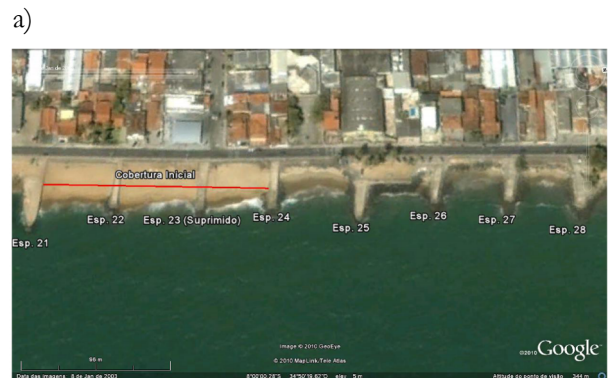
Figura 15. Evolução da área de cobertura do processo de aporte natural de sedimentos na praia de Bairro Novo, em Olinda/PE (Imagens A e B).

Esta supressão, além de proporcionar a integração de dois compartimentos, possibilitando a ampliação e um maior uso da área para banho e para recreação, promoveu, gradativamente, a expansão do processo de aporte sedimentar para os compartimentos adjacentes, situados ao norte do espigão 24, estendendo a área de cobertura sedimentar, de 150,00m para 350,00m de extensão (Figura 15, A e B).

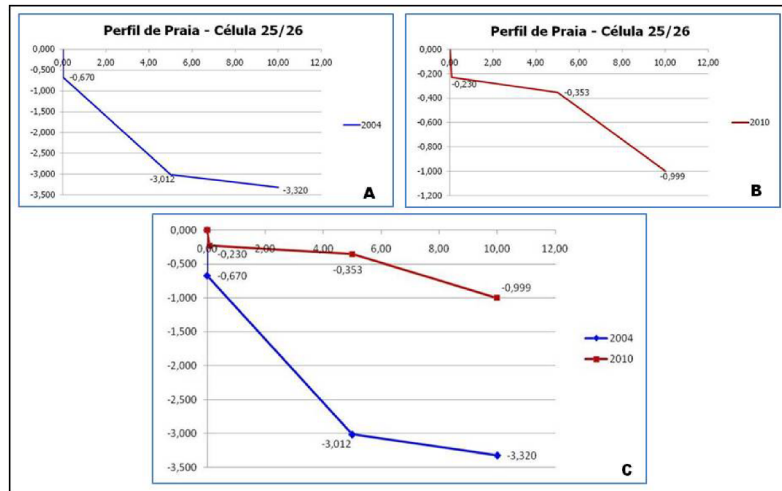
Figura 17. Perfis de praia dos anos de 2004 e 2010 representam o comportamento sedimentar no compartimento 25/26, da praia de Bairro Novo, Olinda/PE.

A expansão deste fenômeno de aporte sedimentar ganha maior representatividade quando analisamos os perfis de praia realizados nos anos de 2004 e 2010 (Figura 17, A, B e C) em um mesmo compartimento, compreendido entre os espigões 25 e 26 (numeração atual, após a supressão do espigão 23), e que pela sobreposição dos perfis permitiu-se mensurar o volume de sedimentos acrescentado a este compartimento desde o início da expansão do aporte de sedimentos, e que revelou um ganho da ordem de  $20,198\text{m}^3\cdot\text{m}^{-1}$ , o que representa, neste compartimento de 41,00m de extensão, um acréscimo de aproximadamente  $800,00\text{m}^3$  de areia.

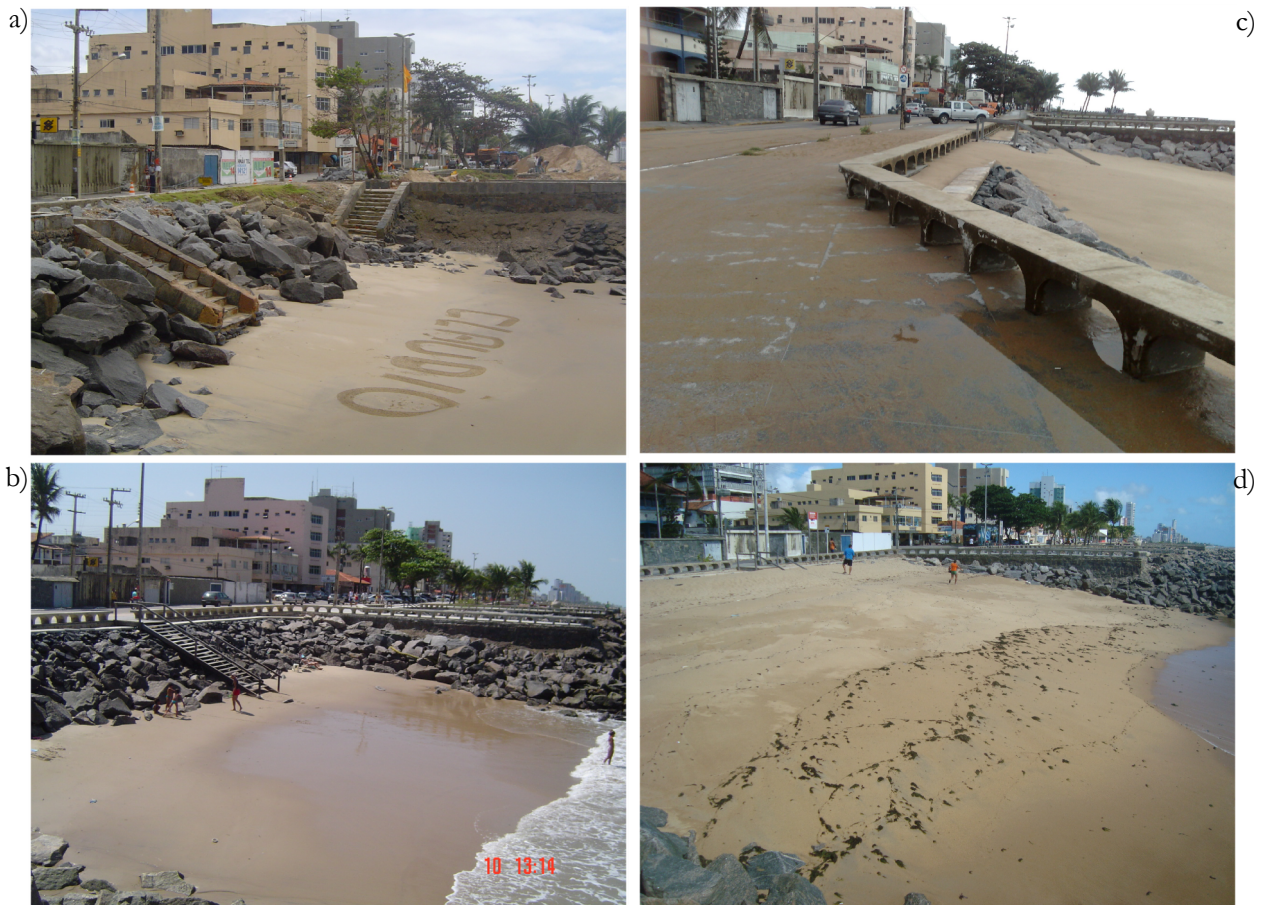
Figura 18. A expansão do aporte de sedimentos diminuiu ano a ano o desnível existente entre o calçadão e a faixa de praia no compartimento 25/26, da praia de Bairro Novo, Olinda/PE (imagens A e B).

Este aumento de volume é facilmente percebido ao compararmos este mesmo compartimento, antes da expansão do fenômeno de aporte sedimentar e posteriormente a este processo, onde se percebe que, no ano de 2004, antes da implantação da obra de reordenamento do enrocamento, bem como em 2005, imediatamente após a realização desta obra, o desnível entre o calçadão e a faixa de praia era de aproximadamente 3,00m, enquanto que nos anos de 2008 e 2009, após a expansão do processo de aporte sedimentar este desnível passou, praticamente, a inexistir (Figura 18, A, B, C e D), expressando a importância que este aporte sedimentar pode representar para este segmento de litoral.

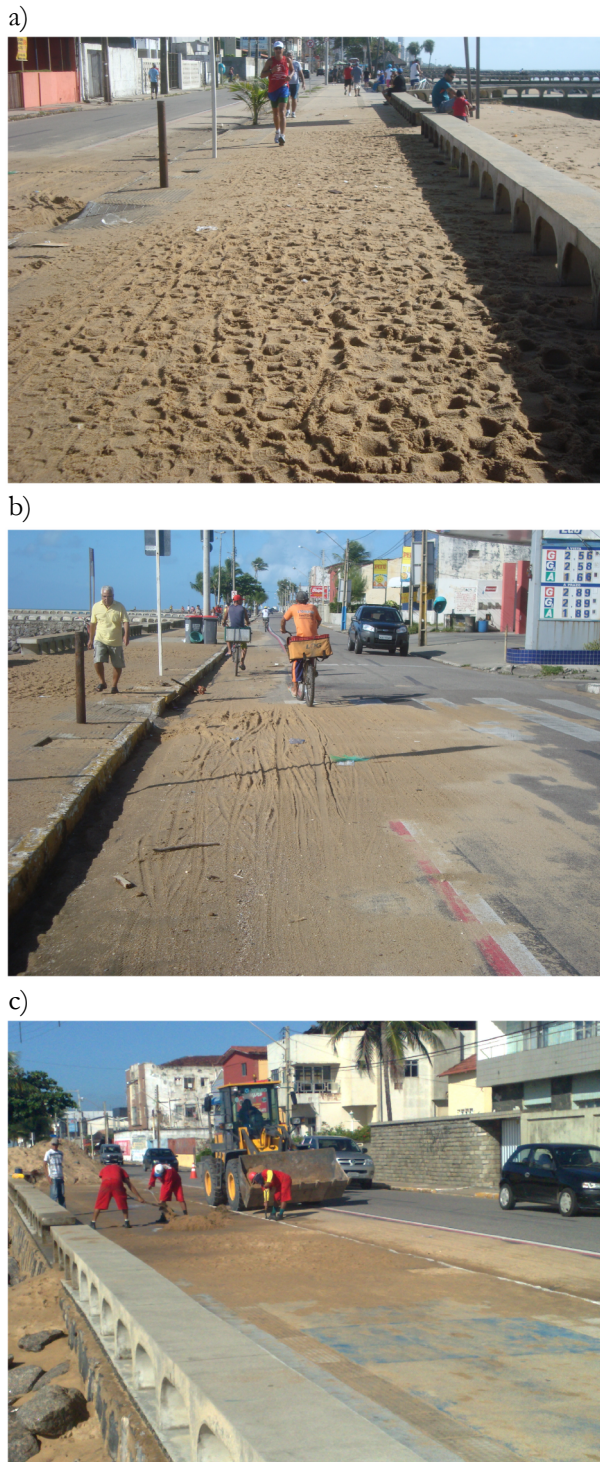
Figura 19. O volume de sedimentos aportado na praia de Bairro Novo é superior à capacidade dos compartimentos e invadem as calçadas e a pista de rolamento. Imagens A, B e C.  
**Fonte:** Acervo do Autor (2009).

Em um trecho de litoral tão vulnerável a processos erosivos costeiros, e que não dispõe de um volume de sedimentos capaz de manter sua praia em equilíbrio em nenhuma época do ano, a instalação de um processo natural e espontâneo de aporte sedimentar vem, no mínimo, trazer um alento às pretensões de uma gestão costeira comprometida com a recuperação e regeneração de suas praias, visto que, o volume que está se distribuindo nestes trechos vem extrapolando as necessidades de recomposição dos compartimentos e, por diversas vezes, ultrapassando os limites impostos pela urbanização, invadindo as calçadas e a via local.

Este excesso de sedimentos, que muitas vezes pode ser visto como um inconveniente, tanto àqueles que transitam pelas vias e pelos calçadões da orla de Bairro Novo, quanto à Prefeitura que necessita disponibilizar operários e equipamentos para retirar estes sedimentos das calçadas e vias, pode vir a se constituir em uma excelente fonte alternativa de suprimento para as praias adjacentes, inclusive com um custo bastante inferior ao que comumente se despende na busca por jazidas que ofereçam sedimentos em quantidade e granulometria compatíveis à necessidade de cada praia (Figura 19, A, B e C).

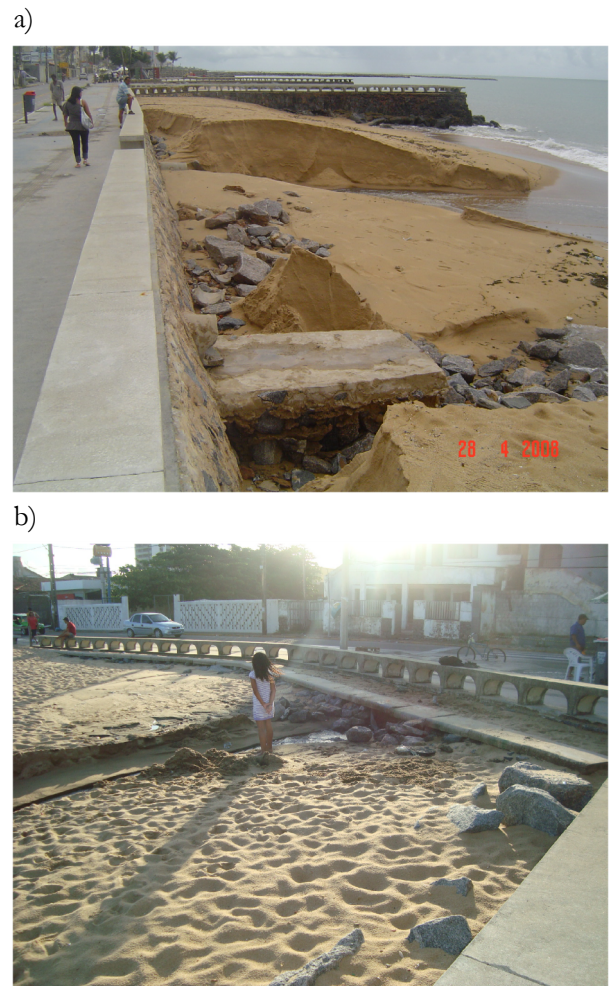
Figura 20. Pontos de despejos identificados na praia de Bairro Novo, Olinda/PE (imagens A e B).  
**Fonte:** Acervo do Autor (A – 2008 / B – 2010).

No entanto, o trabalho de monitoramento desta área permitiu identificar que os resultados obtidos por este processo natural de chegada sedimentar vêm sendo comprometido pela presença de 03 pontos de despejos da rede de drenagem de águas pluviais (Figura 20, A e B), e cujas contribuições vêm sendo despejadas diretamente na faixa de praia, em direção ao oceano.

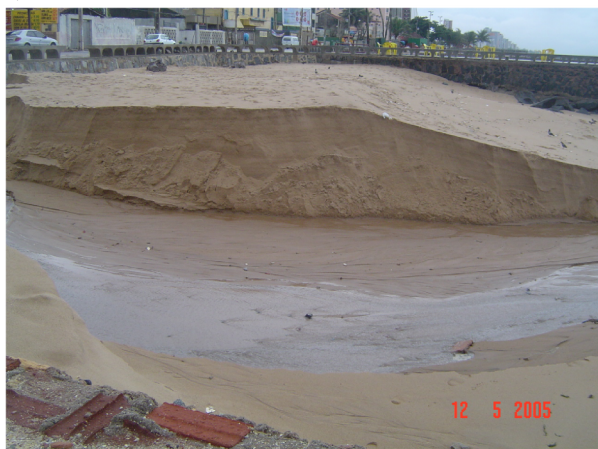
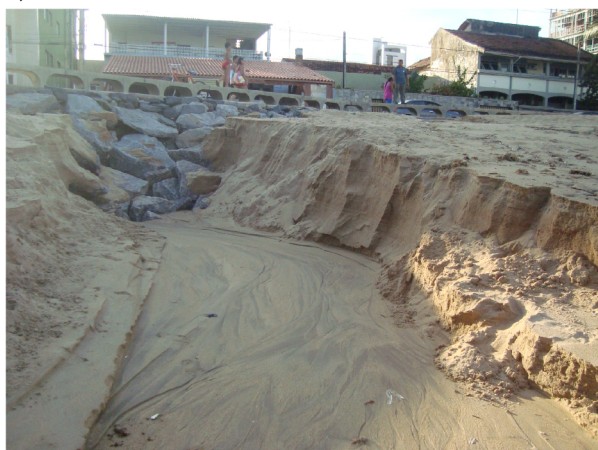
Figura 21. O volume de despejo dos drenos expulsa os sedimentos e aportados e altera severamente o perfil praial, impondo a este trecho da praia de Bairro Novo um novo cenário de erosão costeira (imagens A e B).

Estes drenos, através dos seus despejos, vêm se constituindo em agentes modificadores dos perfis de praia, pois, além de impedirem o aporte de novos sedimentos, seus efluentes se encarregam de expulsar os sedimentos já depositados (Figura 21, A e B).

O posicionamento equivocado destes drenos em direção à praia vem provocando intensas perturbações à morfodinâmica praial, além de interferirem severamente no balanço sedimentar, principalmente ao estarem se contrapondo ao fenômeno natural e espontâneo de acreção.

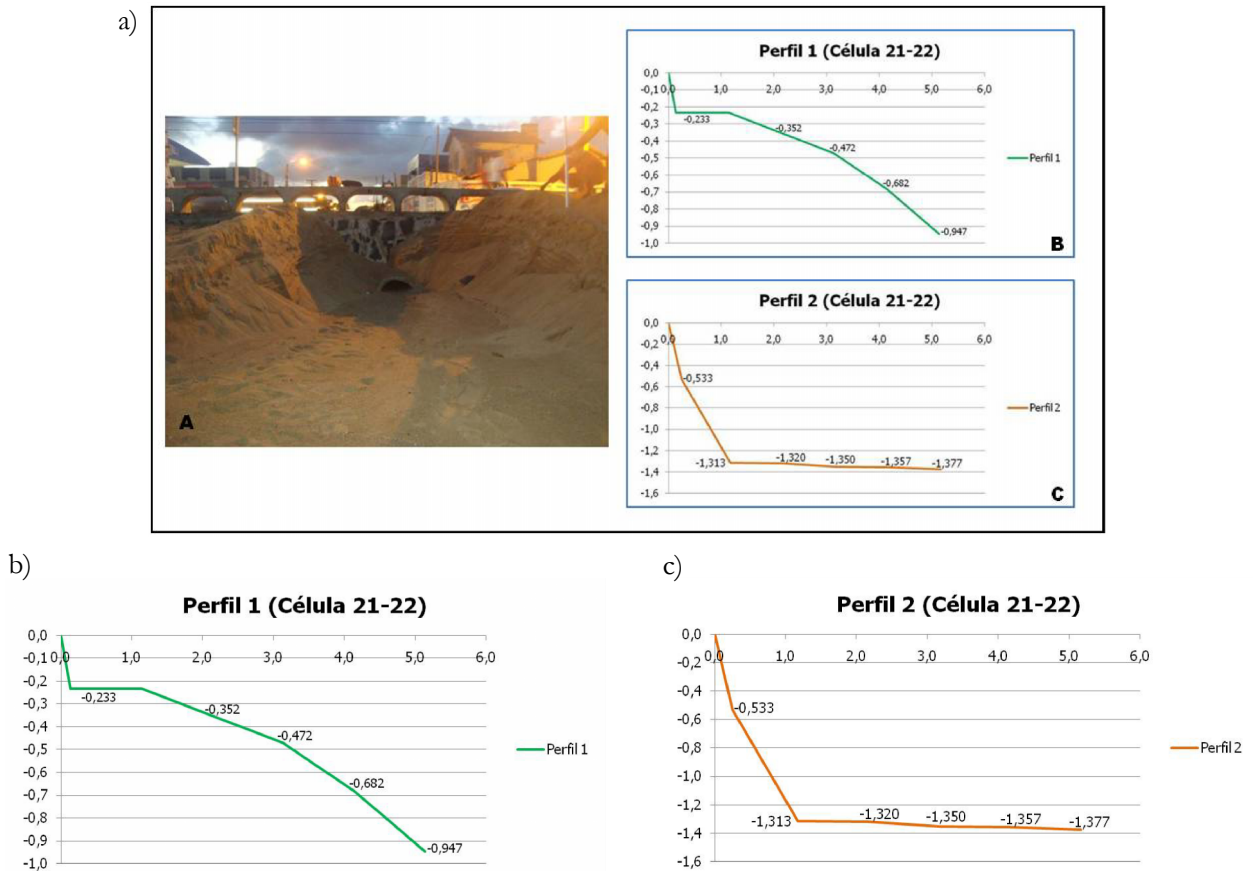
Figura 22. Perfis de praia traduzem a interferência do dreno de águas pluviais sobre a morfodinâmica praias na célula 21-22, praia de Bairro Novo, Olinda/PE.  
**Fonte:** Autor (2010).

Em 15 de setembro de 2010, após a ocorrência de um evento chuvoso, de aproximadamente 1,5 horas, foi possível avaliar a capacidade erosiva de um dos drenos do compartimento situado entre os espigões 21 e 22, mediante a realização de 02 perfis de praia, sendo o primeiro perfil realizado na faixa de praia anterior à área de interferência direta do dreno sobre o ambiente praial, e o segundo perfil no eixo da área de interferência do dreno, local onde foi originada uma vala em razão dos sedimentos expulsos pelos despejos das contribuições oriundas do dreno (Figura 22, A, B e C).

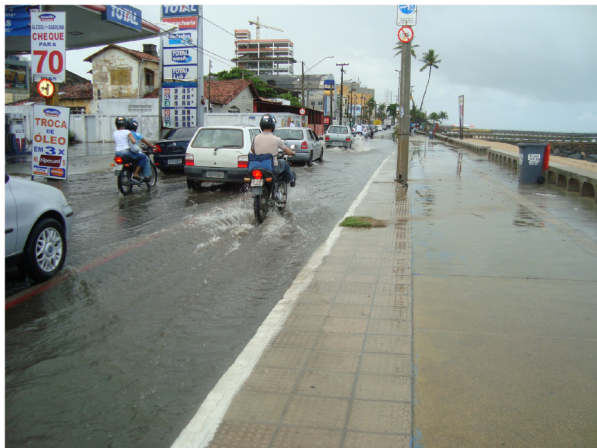
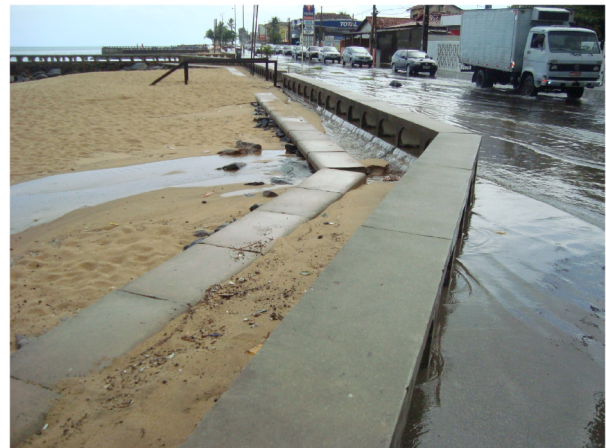
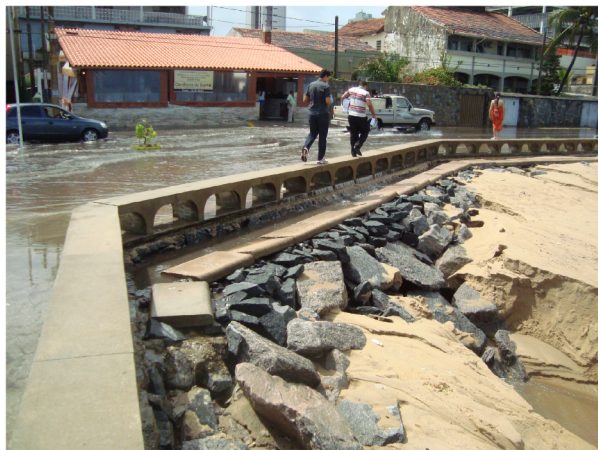
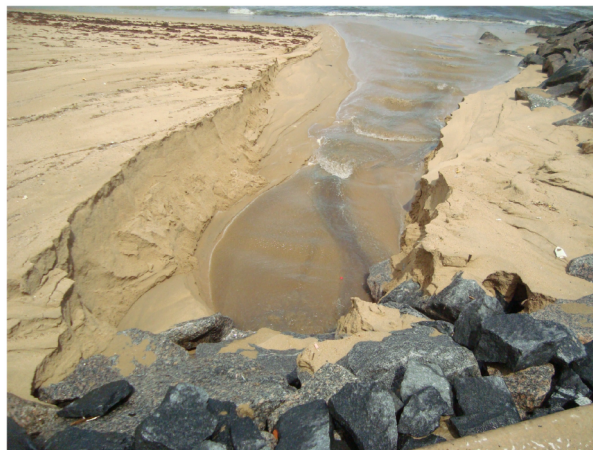
Figura 23, a)

Figura 23. Episódio de chuvas, em janeiro/10. Perturbações, tanto no ambiente praias, quanto para a população, em mais um registro inequívoco de falha do sistema de drenagem (imagens A, B, C e D).

Ademais, os distúrbios provocados pelo direcionamento da rede de drenagem não têm se resumido, tão somente, ao ambiente praial, pois não obstante a estas intensas e significativas alterações, estes drenos têm proporcionado, também, inúmeros transtornos à população local e àqueles que transitam pela via litorânea (Figura 23, A, B, C e D).

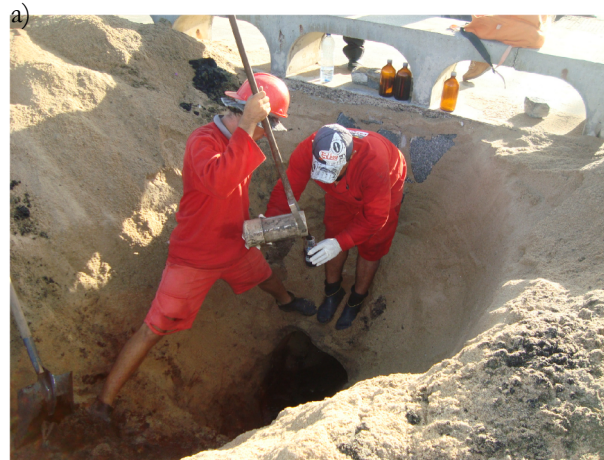
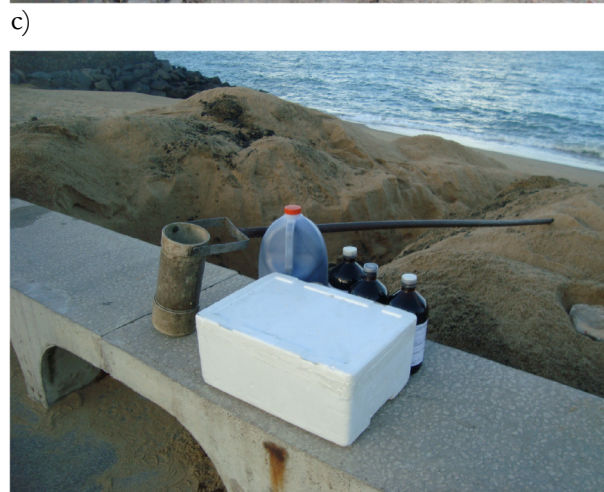
Figura 24. Amostras coletadas em dia de sol e dia de chuva foram acondicionadas em recipientes, e temperatura adequados e, posteriormente, encaminhadas para análises em laboratório, imagens A, B e C.
