**XI SILUBESA**

*Simpósio Luso-Brasileiro de Engenharia Sanitária e Ambiental*

## **I-031- ALTERNATIVA PARA RECUPERAÇÃO DE RESERVATÓRIOS ELEVADOS SEM INTERRUPÇÃO DO ABASTECIMENTO DOS CONSUMIDORES.**

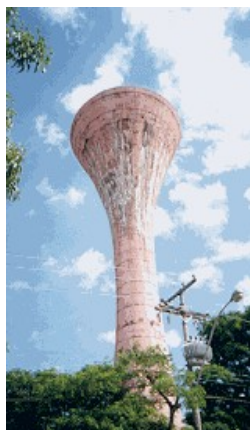
**Figura 5 - a**

A Figuras 5 – a e 5 – b apresentadas a seguir mostram as condições em que o reservatório se encontrava antes do início da recuperação do mesmo. Havia vazamentos e em pontos a armadura estava exposta e corroída.

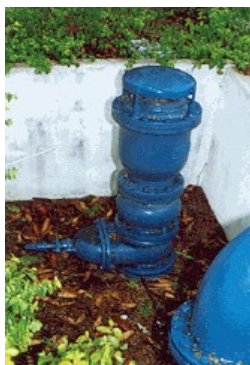
Figura 6 – a

Para evitar a formação de vácuo durante eventual parada no bombeamento por falta de energia elétrica junto ao "by-pass" foi instalada uma válvula ventosa tipo "anti-slam" mostrada na Figura 6 – a. Para medição e monitoramento da pressão, foi instalado o sensor com transmissão de sinal analógico 4-20mA no "by-pass" mostrado na Figura 6 – b.

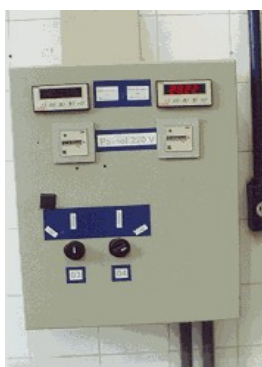
Figura 7 – a

O indicador de pressão foi instalado na casa de bombas (Figura 7 – a ) o qual recebia o sinal por intermédio de cabo e o retransmitia para o inversor de frequência mostrado na Figura 7 – b. As bombas de recalque de água utilizadas são mostradas na Figura 7 – c.
