**XI SILUBESA*****Simpósio Luso-Brasileiro de Engenharia Sanitária e Ambiental***

28/03 a 02/04/2004 - Natal - Rio Grande do Norte - Brasil

### **III-054 – RECALQUES EM RESÍDUOS SÓLIDOS DISPOSTOS NO ATERRO SANITÁRIO DE BELO HORIZONTE**

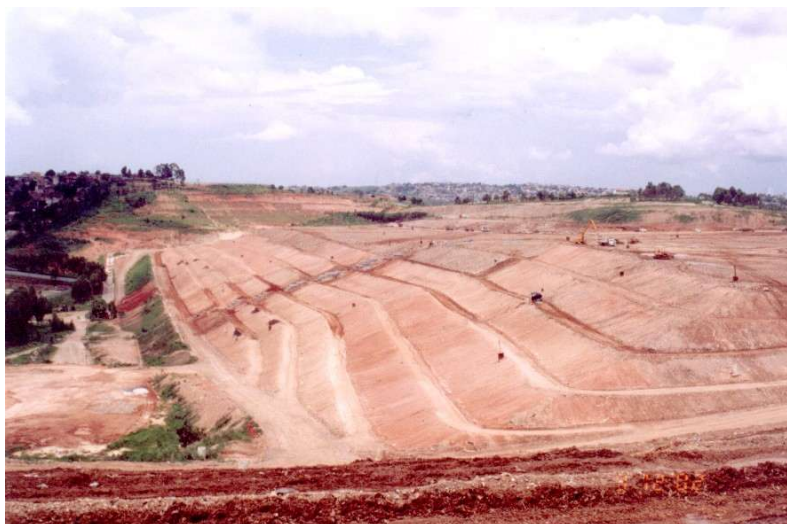
**Figura 2 – Visão geral dos taludes das Células AC-03, AC-04 e AC-05**

O estudo vem sendo desenvolvido no Aterro Sanitário de Belo Horizonte – MG, que integra a CTRS da BR-040 e está em operação desde 1975. A CTRS ocupa uma área de 132,00 hectares e se localiza na região Noroeste do município de Belo Horizonte. A Figura 1 apresenta o Lay-Out Geral da CTRS da BR-040 previsto em projeto e a Figura 2 mostra uma vista geral do talude das Células AC-03, AC-04 e AC-05.

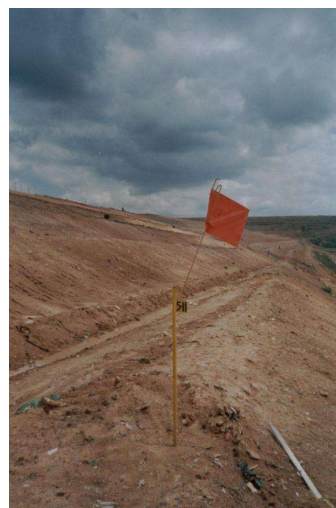
**Figura 4 – Medidor de recalques superficiais instalado e identificado**

Atualmente encontram-se instalados 66 medidores permanentes, distribuídos nas células do aterro, principalmente nas bermas dos taludes que já se encontram nas cotas finais de projeto. Nas Figuras 3 e 4, pode ser observado um detalhe do medidor de recalques superficiais utilizado na CTRS da BR 040.
