**XI SILUBESA*****Simpósio Luso-Brasileiro de Engenharia Sanitária e Ambiental*****28/03 a 02/04/2004 - Natal - Rio Grande do Norte - Brasil**

### **III-097- AVALIAÇÃO DE ÁREA PARA IMPLANTAÇÃO DE ATERRO SANITÁRIO – ESTUDO DE CASO**

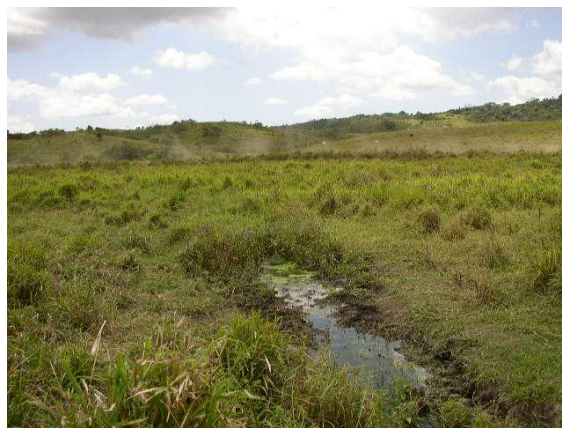
Em visita de campo realizada observou-se a presença de água em boa parte dos riachos da parte sudeste do aterro, apesar de já haverem se passado cerca de dois meses das últimas chuvas ocorridas na região. A Foto 2, mostra um destes riachos.

Foto 2: Espelho d'água em riacho situado na parte sudeste do aterro.

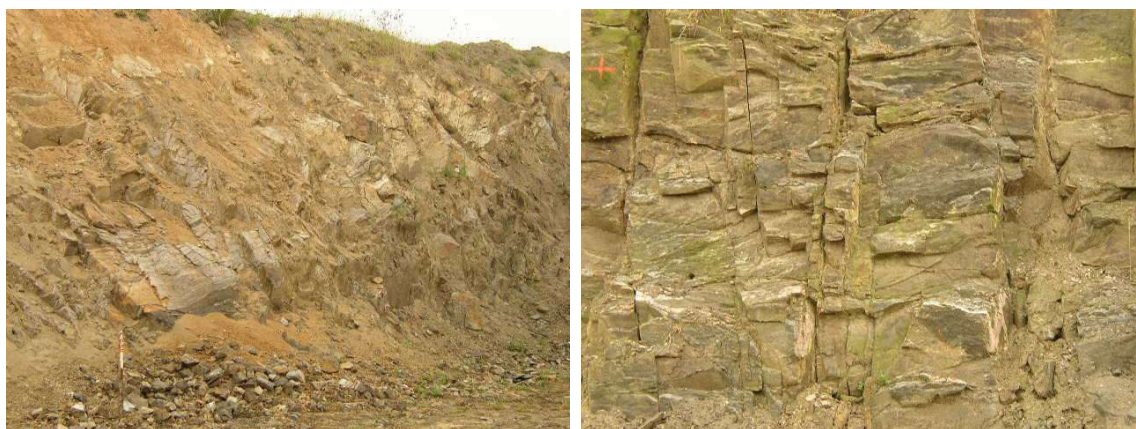
No que se refere ao relevo da região, a área está inserida dentro do domínio dos Maciços Remobilizados, mais precisamente dentro do Planalto Rebaixado Litorâneo, que é uma Plataforma do Nordeste reativada durante o ciclo brasileiro e estabilizada recentemente. Caracteriza-se por uma tectônica positiva de grande raio de curvatura, submetida, no entanto, a movimentações verticais vigorosas que a distinguem das demais áreas estabilizadas do embasamento. Localmente, o relevo caracteriza-se por ser bastante acidentado com cotas entre 60 e 80 metros nas regiões mais altas (parte central do aterro) e nas as regiões próximas ao perímetro apresentam-se mais planas com cotas entre 45 e 50 metros. No trecho da estrada que corta o divisor de águas da a Bacia do Rio Tapacurá, próximo ao perímetro do aterro, observa-se que a cadeia montanhosa que constitui o divisor é composta por rochas cristalinas remobilizadas conforme perfil mostrado na Foto 3. Fato este que explica a ocorrência dos afloramentos de rocha observados ao longo do divisor na área do ASRSU.

Foto 3: Perfil do corte realizado para implantação da Estrada
