**XI SILUBESA*****Simpósio Luso-Brasileiro de Engenharia Sanitária e Ambiental***

## **IV-002 – DIAGNÓSTICO AMBIENTAL DO RIO JATOBÁ – IPUEIRAS - CEARÁ**

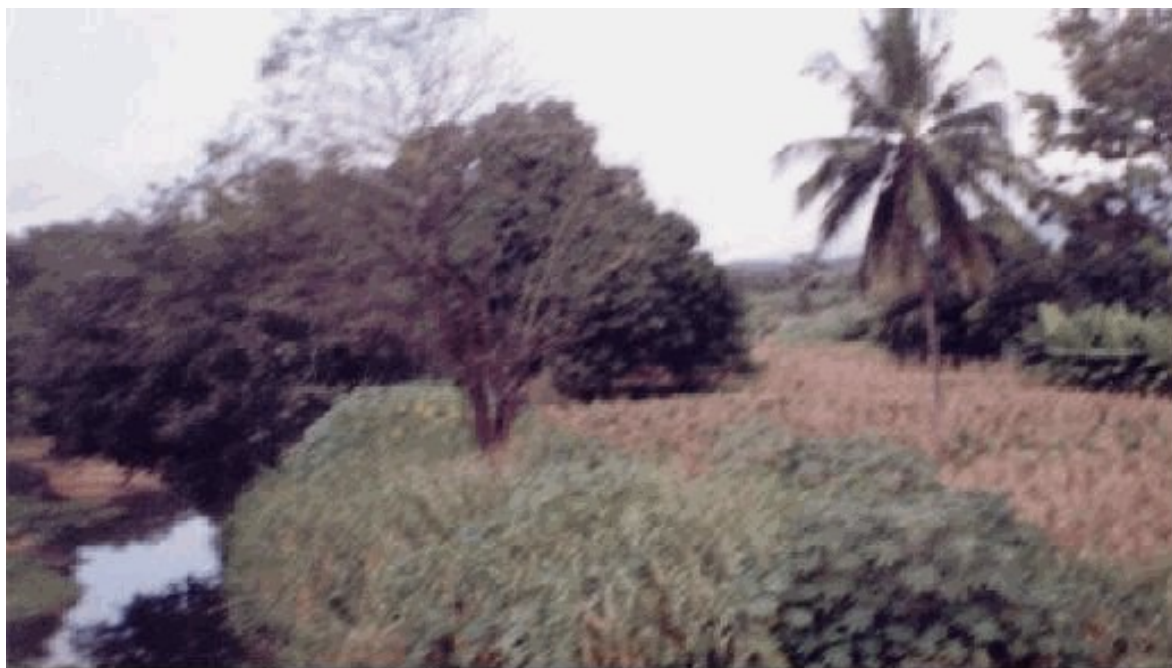
- Retirada de mata ciliar. Esta ação tem causado sérios danos ao solo, como perda de fertilidade devido a retirada da vegetação. Na Figura 1, a seguir, observa-se que a mata ciliar foi retirada para o plantio de culturas forrageiras e culturas de subsistência. Como consequência desta prática, os processos erosivos têm ocorrido com maior intensidade causando problemas de assoreamento do rio, desbarrancamentos das margens e em alguns trechos, aumento da calha do rio o que pode causar inundações nas áreas vizinhas.

**Figura 1 - Margem do Rio Jatobá com a mata ciliar substituída por forrageiras e culturas de subsistência.**

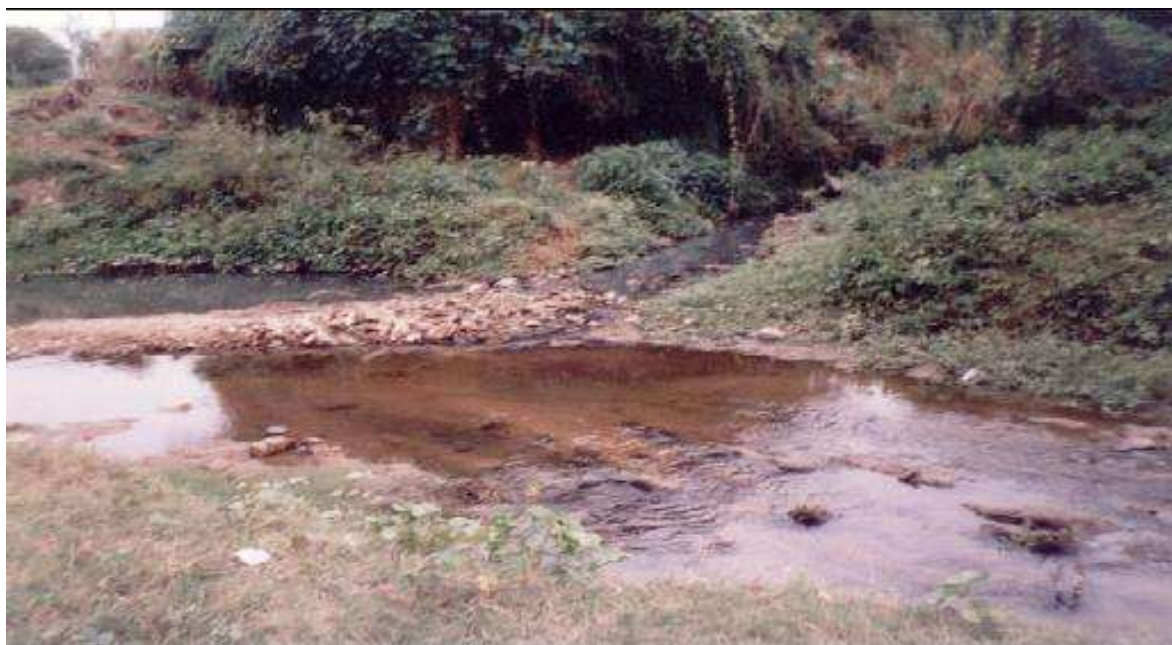
- Lançamento de efluentes domésticos no manancial. A grande quantidade de esgoto que é lançado diariamente no rio tem causado sérios problemas como a geração de odores desagradáveis, poluição visual devido ao acúmulo de esgoto em alguns pontos. O esgoto que é coletado no centro da cidade de Ipueiras é encaminhado para o leito do rio sem nenhum tipo de tratamento. Um fator agravante é que esta prática vem ocorrendo a varias décadas. A Figura 2 a seguir apresenta uma das fontes pontuais de poluição do rio Jabota.

**Figura 2 – Lançamento de esgoto doméstico do município de Ipueiras no leito do Rio Jatobá.**

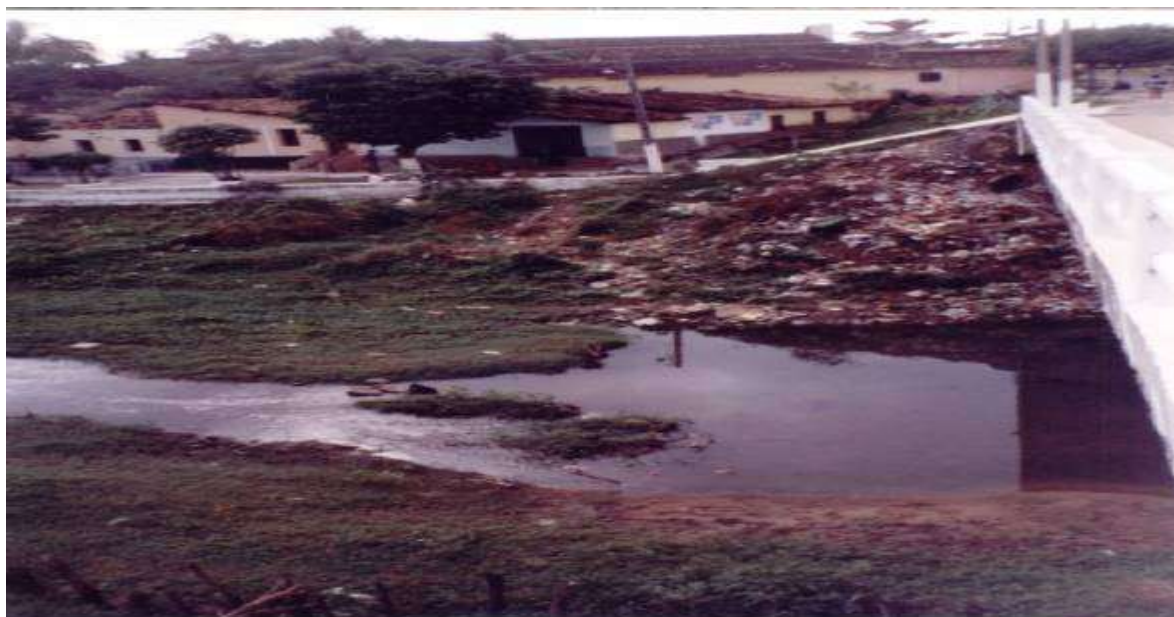
- Outro problema que se torna cada vez mais serio é o acúmulo de lixo nas margens e no interior do rio Jatobá. Esta

ação poluidora se deve à falta de conscientização por parte da população.. Este impacto pode ser observado na Figura 3 apresentada a seguir.

**Figura 3 – Acúmulo de lixo nas margens do Rio Jatobá**

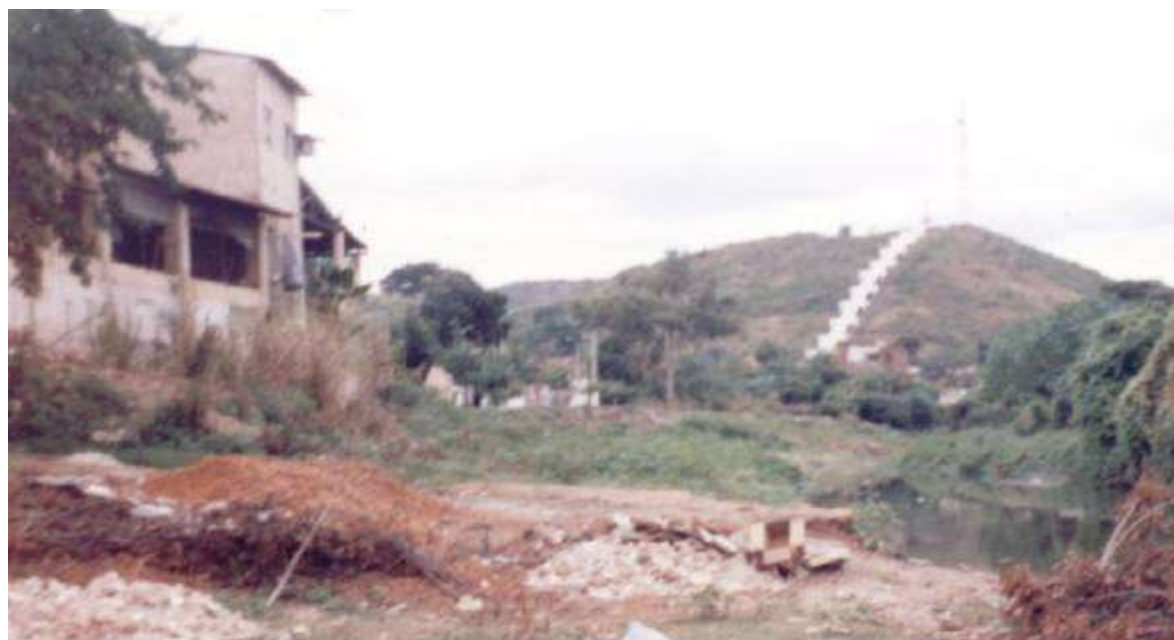
- Outro fator preocupante é o aterramento das margens do rio Jatobá para a construção de casas. Este problema está associado a uma falta de organização do espaço urbano e a não aplicação de uma legislação de uso e ocupação do solo, associada a falta de recursos humano em quantidade e com capacitação adequada para as atividades de fiscalização. A Figura 4 a seguir exemplifica este fato.

**Figura 4 – Aterramento das margens do Rio Jatobá para atividades da construção civil**

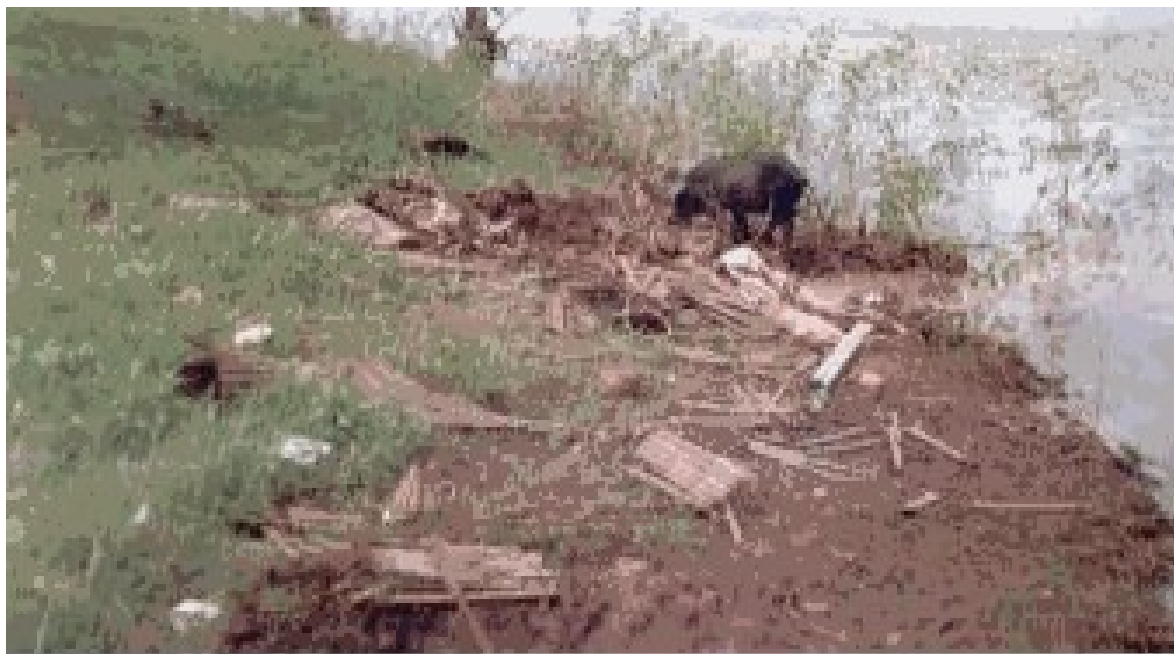
- A Figura 5 apresenta uma situação bastante comum ao longo do percurso do rio, onde muitas residências criam seus animais em pocilgas ou currais situados às margens do rio, lançando todos os dejetos diretamente sem qualquer tipo de tratamento. Esta prática pode acarretar sérios riscos à saúde da população que se abastece de poços localizados nas margens do rio Jatobá (Figura 6).

**Figura 5 – Presença de animais nas margens do rio Jatobá**

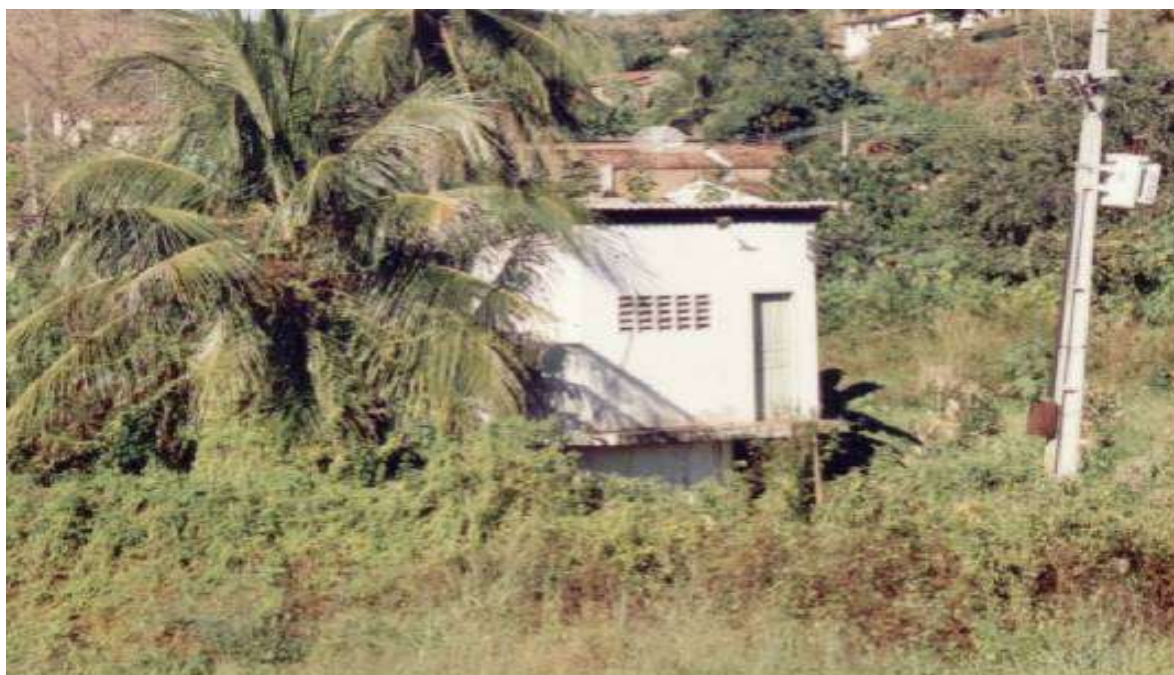
**Figura 6 – Poço utilizado para o abastecimento público, situado nas margens do rio Jatobá**
