**XI SILUBESA*****Simpósio Luso-Brasileiro de Engenharia Sanitária e Ambiental***28/03 a 02/04/2004 - Natal - Rio Grande do Norte - Brasil

## **VI- 022- RECUPERAÇÃO DA ÁREA DEGRADADA DO RIO GOLANDIM/RN (BACIA DO RIO POTENGI): DIAGNÓSTICO AMBIENTAL**

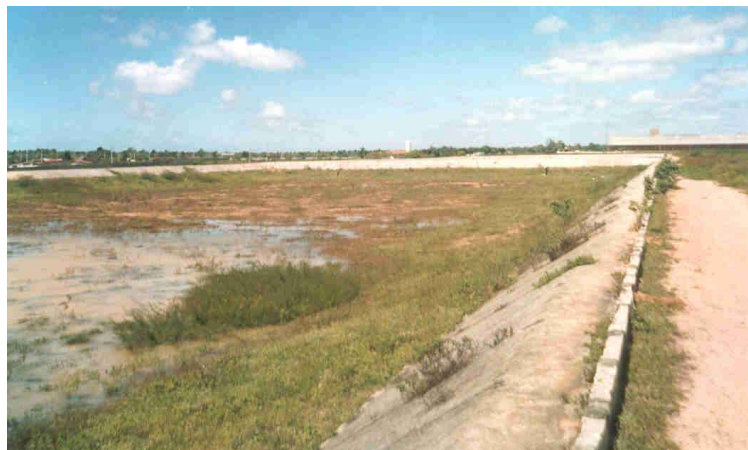
Uma segunda alternativa foi projetada em 1997 (de Farias, 2001) constando da adaptação do sistema original de lagoas de estabilização para uma ETE tipo lagoas aeradas mecanicamente constando de uma lagoa aerada de mistura completa, uma lagoa aerada facultativa e uma lagoa de decantação. A adaptação física das lagoas foi concluída em meados de 2000, mas por falta de recursos financeiros as alterações referentes as instalações eletromecânicas, tubulações, rede elétrica, comandos e etc., ainda não foram efetuadas. As Figuras 1 e 2 apresentam o estado atual das lagoas após a alteração física para conversão do sistema.

**Figura 1. Vista da lagoa de decantação (desativada) da ETE-DIN.**

A recuperação da área requer inicialmente a ativação da ETE. Quanto ao tratamento, o despejo industrial e o esgoto sanitário devem ser tratados em conjunto. O efluente final deverá apresentar características físico-químicas e

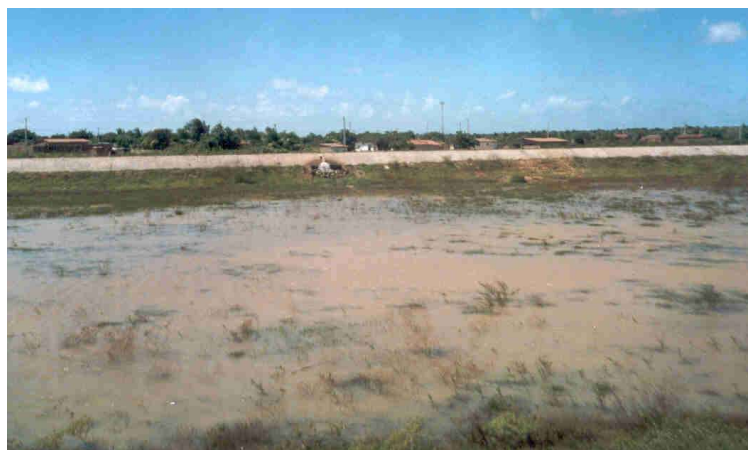
**Figura 2. Vista da lagoa de decantação da ETE-DIN recebendo contribuição pluvial.**

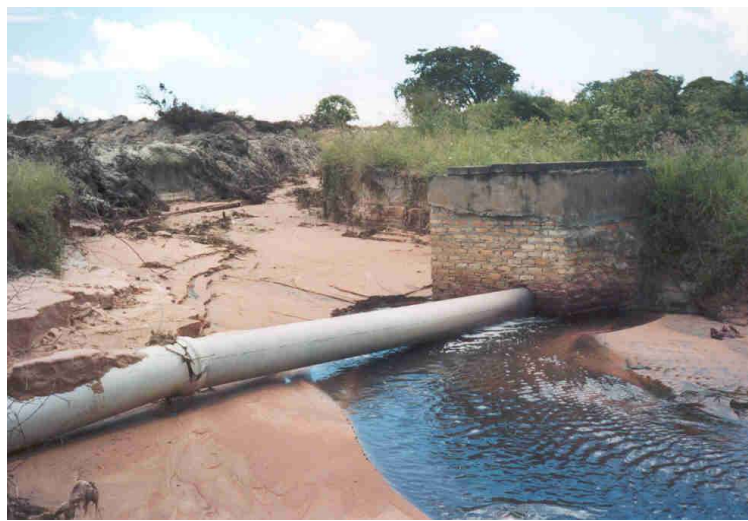
A chamada "Lagoa Podre" foi considerada como o marco inicial para o desenvolvimento de um diagnóstico exploratório da área em estudo. Nesse local, foram verificados dois pontos de lançamento de efluentes industriais: um proveniente da Estação Elevatória de Efluentes e o outro provavelmente proveniente de alguma indústria não interligada a rede coletora do distrito industrial conforme pode ser observado nas Figuras 3 e 4.

**Figura 3. Lançamento de esgoto industrial no Rio Golandim proveniente da Estação de Elevação de Efluentes (emissário rompido devido ao processo de erosão no local).**

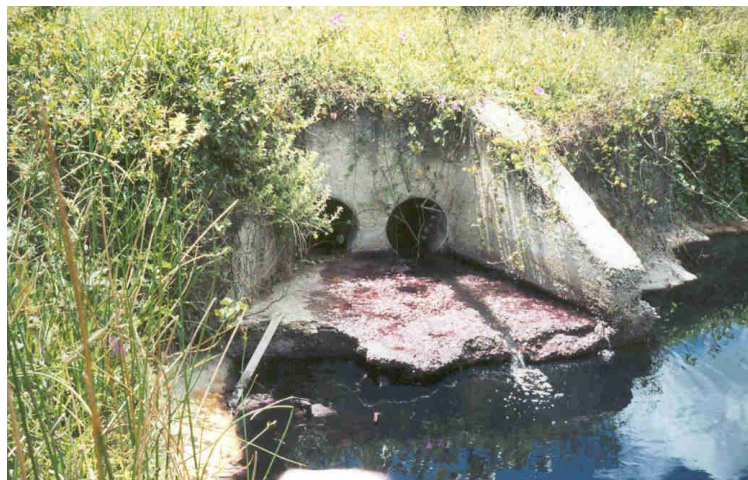
**Figura 4. Lançamento de esgoto industrial no Rio Golandim não proveniente da Estação de Elevação de Efluentes (EEE).**

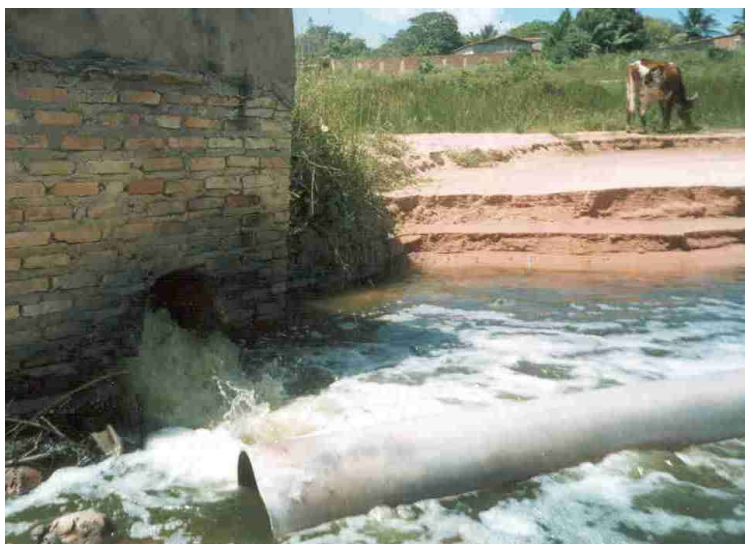
No caso específico do lançamento da Estação Elevatória de Efluentes (EEE), foi verificado que o emissário que deveria lançar o esgoto num ponto mais próximo da Lagoa Podre estava rompido próximo a uma caixa de passagem (Figura 5).

**Figura 5. Rompimento do emissário na caixa de passagem (ao fundo observa-se uma grande quantidade de areia devido o processo de erosão no local)**

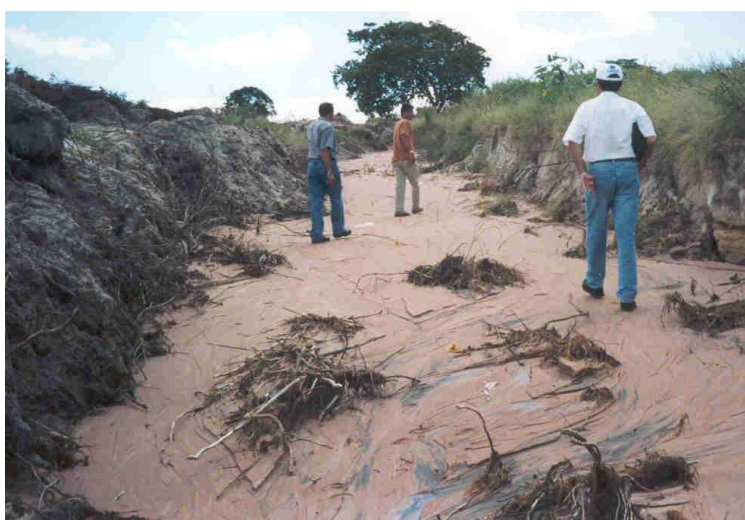
No local da caixa de passagem, também foi verificada uma grande área em processo de erosão acentuada que, através de verificação e informações obtidas *in loco*, foi causada pelo rompimento de um "Stand Pipe" da linha emissária (Figura 6).

**Figura 6. Erosão causada pelo rompimento do "Stand Pipe" e acentuada pelas chuvas.**

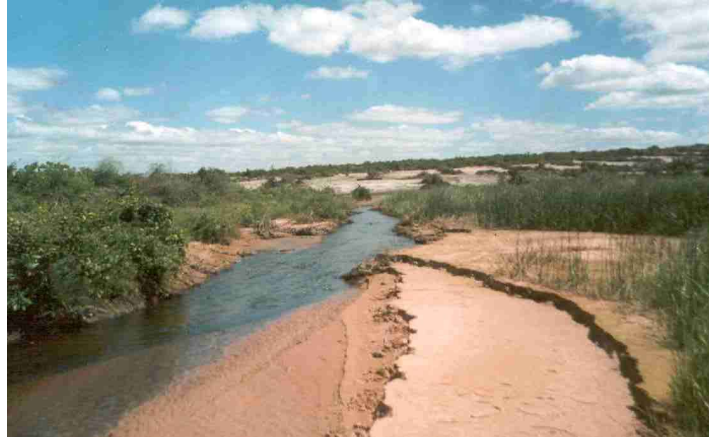
Conforme enfatizado, verificou-se um total comprometimento do emissário nas proximidades do lançamento de efluentes do distrito industrial em um canal afluente do Rio Golandim. Além da disposição inadequada de efluentes industriais brutos, pode-se destacar ainda que o processo erosivo causou um grande assoreamento no rio, assim como na Lagoa Podre (Figura 7).

**Figura 7. Vista do Rio Golandim, logo após o ponto de lançamento de efluentes do DIN. Em destaque a grande quantidade de material arenoso assoreado assim como a devastação da mata ciliar, ao fundo.**

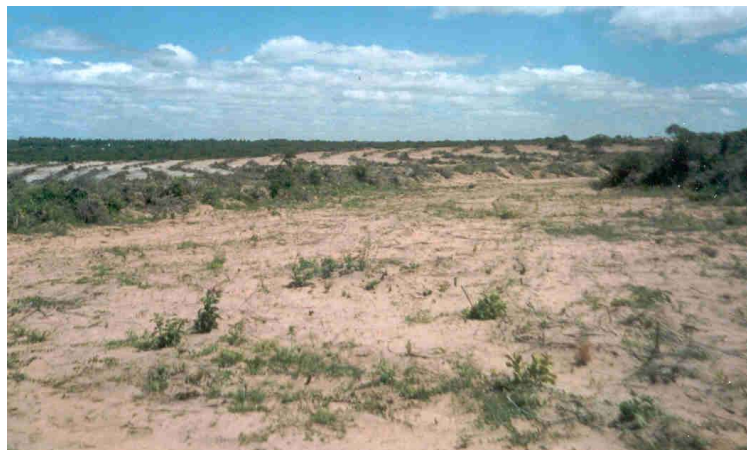
Vale ainda salientar que uma grande área de vegetação marginal está passando por um processo de devastação antrópica, contribuindo dessa forma para o aumento do processo de assoreamento do corpo aquático, particularmente nos períodos chuvosos (Figura 8).

A devastação foi verificada ainda de forma discreta nos primeiros dias de trabalho de campo realizado para execução deste plano, quando foram encontradas algumas máquinas fazendo a limpeza do local. Nas semanas subsequentes, foi observado um grande aumento na área devastada a qual atualmente ocupa uma boa área desde o ponto de lançamento do efluente industrial até as proximidades da Lagoa Podre. Segundo informações levantadas junto aos operadores das máquinas e moradores locais, o desmatamento foi realizado para a implantação de um loteamento imobiliário. É importante destacar que as áreas marginais de mata ciliar de um corpo aquático são de grande importância para a preservação do mesmo.

**Figura 8. Vista do desmatamento causado na área próxima ao lançamento de efluentes no afluente do Rio Golandim.**

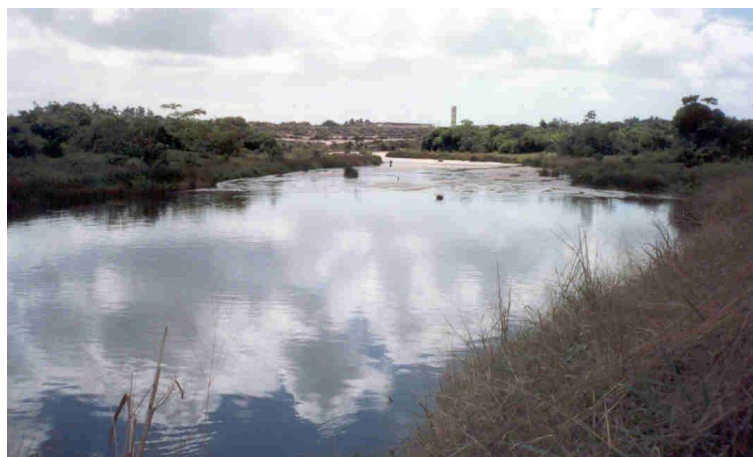
O alargamento natural do afluente que forma o Rio Golandim, antes de cruzar a BR 406, forma a chamada "Lagoa Podre" (Figura 9). Devido a grande quantidade de areia no leito do rio foi possível alcançar a lagoa caminhando pelo seu leito. Nas proximidades da lagoa, fica mais perceptível o mau cheiro causado pelos gases provenientes dos despejos industriais, com odor característico de produtos químicos, particularmente, soda cáustica.

**Figura 9. Vista da Lagoa Podre (ao fundo, situa-se o Distrito Industrial).**

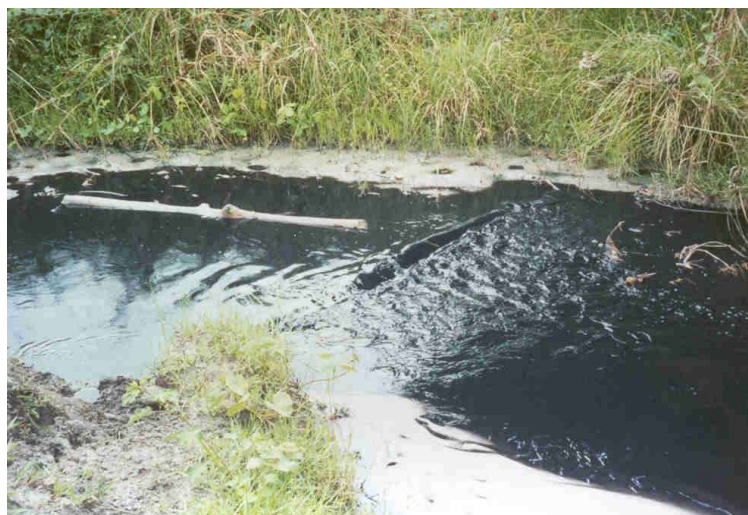
Também foi possível verificar uma elevada coloração da água, geralmente tendendo para azul marinho ou violeta, provavelmente devido à predominância de efluentes de indústrias que trabalham com pigmentação. Na Figura 10, é possível verificar com um certo detalhe, a elevada cor escura da água e a grande quantidade de material assoreado,

assim como indícios de desmatamento ao fundo.

**Figura 10. Vista do Rio Golandim após cruzar a BR406 (detalhe para a coloração da água).**

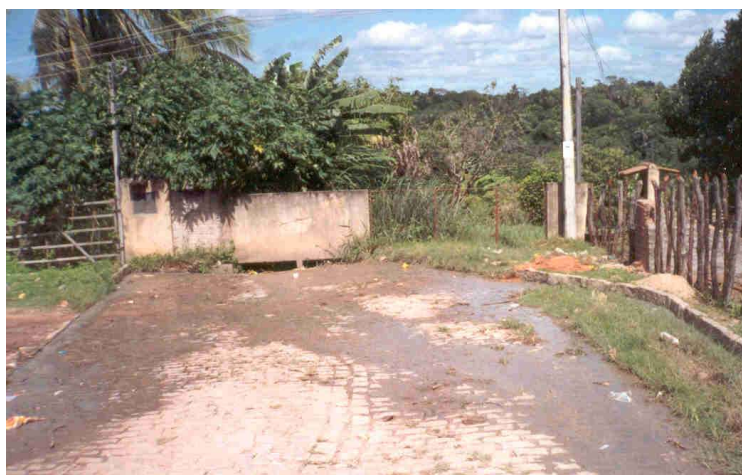
Um agravante para a qualidade do rio é o recebimento, ao cruzar estas áreas habitadas, de contribuições significativas de esgotos domésticos, principalmente as de águas servidas, que escoam pelas sarjetas até atingirem o leito do rio em alguns pontos preferenciais (Figura 11).

**Figura 11. Vista do lançamento de esgotos domésticos (águas servidas) no Rio Golandim (detalhe para a boa cobertura vegetal ao fundo).**
