**XI SILUBESA*****Simpósio Luso-Brasileiro de Engenharia Sanitária e Ambiental***

## **VI-036 - DIAGNÓSTICO AMBIENTAL DO ECOSISTEMA DAS TIMBAÚBAS, MUNICÍPIO DE JUAZEIRO DO NORTE, CEARÁ**

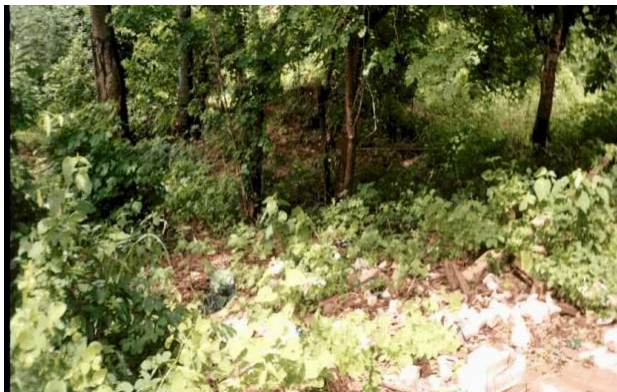
Quanto à degradação e poluição dos recursos hídricos superficiais, o Riacho dos Macacos, situado no vale das Timbaúbas, encontrava-se contaminado por esgotos domésticos e industriais, bem como pelo lançamento de lixo (Figura 1) em suas margens, apresentando sinais de assoreamento (Figura 2), água estagnada nos trechos canalizados e proliferação de vegetação aquática.

**Figura 1:** Lixo descartado no Parque Ecológico das Timbaúbas, Juazeiro do Norte, CE. (PEREIRA, 2003)

Por toda a extensão do Parque, em um total de 275 ha, pode ser facilmente encontrada a interferência da ação antrópica, ocasionando assim, alterações e poluições no ambiente estudado; quer seja através da poluição por lançamentos sistemáticos de resíduos sólidos, pelo lançamento indiscriminado de esgoto bruto; assoreamento de lagoas e lagos; poluição visual, ou dentre outras formas encontrada facilmente no ecossistema das Timbaúbas conforme mostrou as Figuras 1 e 2.

Deve ser adotado com o objetivo de promover a conservação do parque, em caráter de urgência, um programa de monitoramento integrado deste ecossistema, contando com uma completa infra-estrutura de segurança e recuperação das áreas degradadas, solucionando assim os problemas ambientais, e sociais, conservando desta forma, a fauna e flora ainda existente.

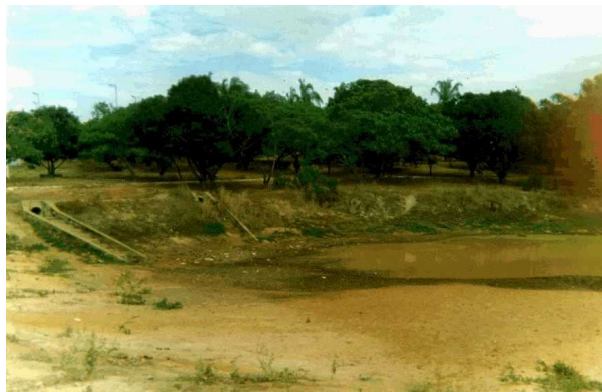
**Figura 2:** Assoreamento das Lagoas, Parque Ecológico das Timbaúbas, Juazeiro do Norte, CE. (PEREIRA, 2003)
