**XI SILUBESA*****Simpósio Luso-Brasileiro de Engenharia Sanitária e Ambiental***

## **VI-043 - MONITORAMENTO DA BALNEABILIDADE E DOS PROTOZOÁRIOS CRYPTOSPORIDIUM E GIARDIA DAS ÁGUAS DA REPRESA DE VARGEM DAS FLORES – MG - BRASIL.**

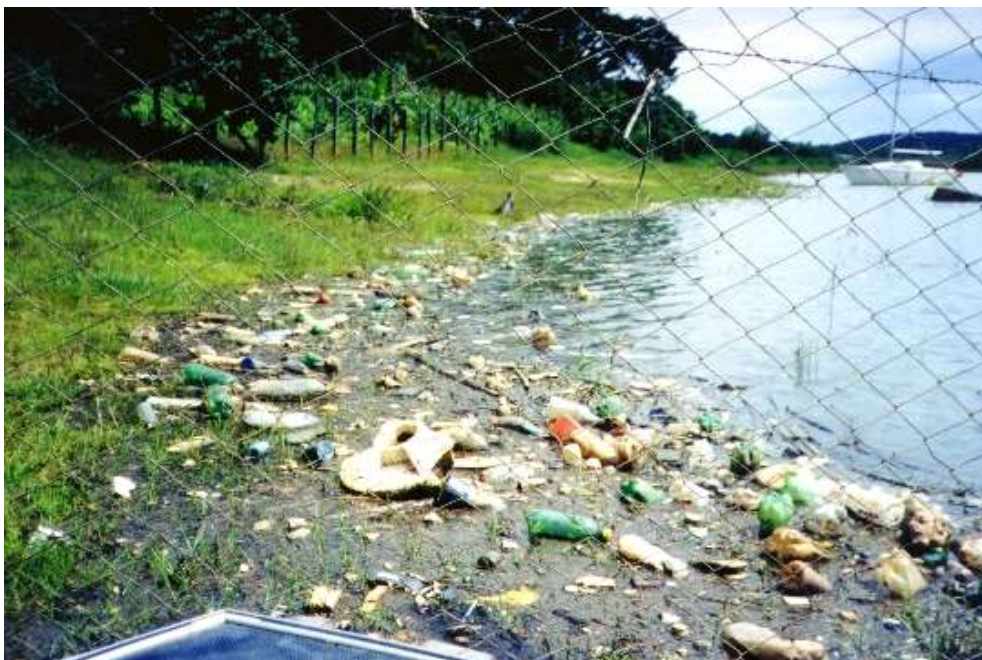
**FIGURA 1** – Represa com seu maior volume de água mostrando toneladas de lixo trazidas pela vertente que passa pelo Bairro Icaivera – Municípios de Betim e Contagem – MG.

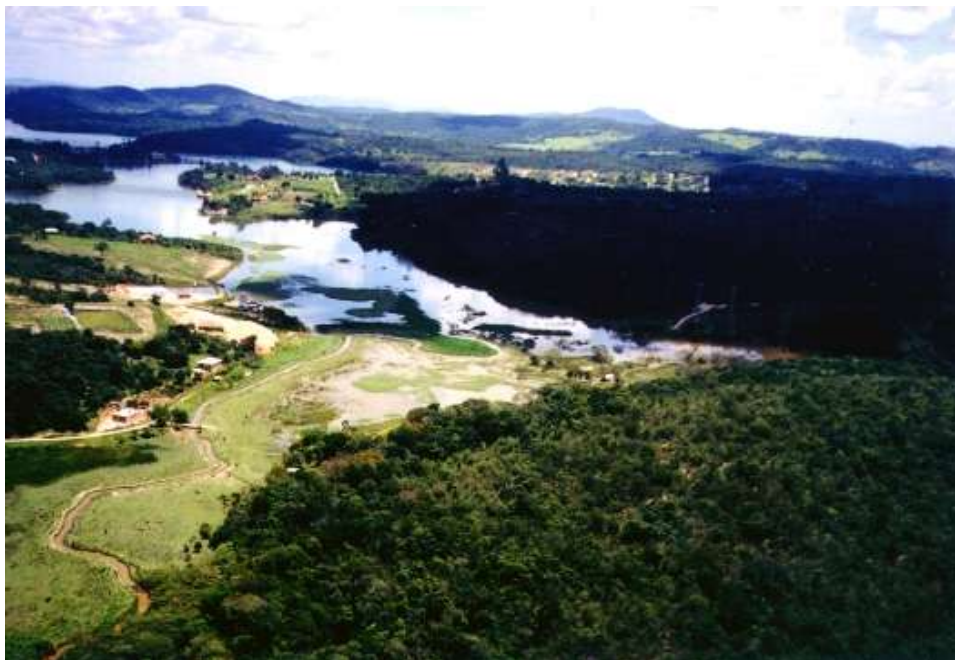
**FIGURA 2** – Assoreamento já instalado na reunião das águas dos afluentes vindos da cabeceira do Município de Contagem. A represa já perdeu seu fundo para os esgotos que aí deságuam, depositando lixo e detritos continuamente.
