## MICROBACIAS COSTEIRAS DO CABO DE SANTO AGOSTINHO – PE: PARTE I - CONFLITOS AMBIENTAIS

As microbacias costeiras dos riachos Arrombados, Arrombadinho, Zumbi e Gaibú situam-se no município do Cabo de Santo Agostinho, no litoral sul da Região Metropolitana do Recife. Juntas, totalizam 130.000 hectares, com a drenagem ocorrendo em afloramentos rochosos periféricos, colinas argilo-arenosas e na planície costeira, aluvionar e com deposição marinha. Por ser um pólo turístico e de veraneio, na área foram implantados três grandes loteamentos, o que tem gerado conflitos ambientais diversos. Para conhecê-los adequadamente e propor medidas corretivas, foi realizado um Diagnóstico Ambiental, sendo enfocados aspectos de drenagem, poluição hídrica, mineração e ocupação de áreas legalmente protegidas. Em um segundo artigo, seqüencial a este, estão sendo apresentadas às propostas de recuperação ambiental.

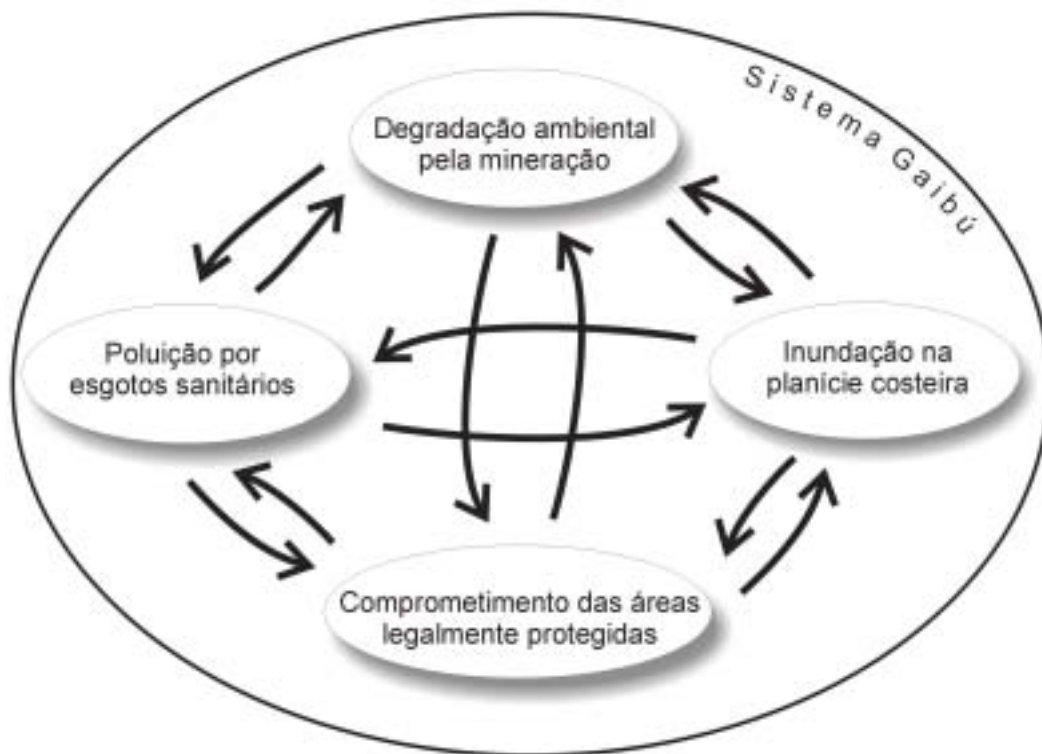
Em conseqüência, verifica-se que os problemas ambientais não são isolados, e que, portanto, não podem ser resolvidos separadamente. A Figura 01 indica os fluxos de interação dos principais problemas ambientais identificados em Gaibú, onde as influências mútuas e a retroalimentação são permanentes.

Figura 01 - Fluxos de interação dos principais problemas ambientais identificados no Sistema Ecológico Gaibú.
