GESTÃO DOS
RECURSOS HÍDRICOS:
**NOVOS
DESAFIOS**

AVALIAÇÃO DO RISCO DE GALGAMENTO NO PORTO DE LEIXÕES

Esta comunicação apresenta uma avaliação do risco de galgamento das estruturas de defesa marítima do Porto de Leixões, nomeadamente o quebra-mar norte e o quebra-mar sul.

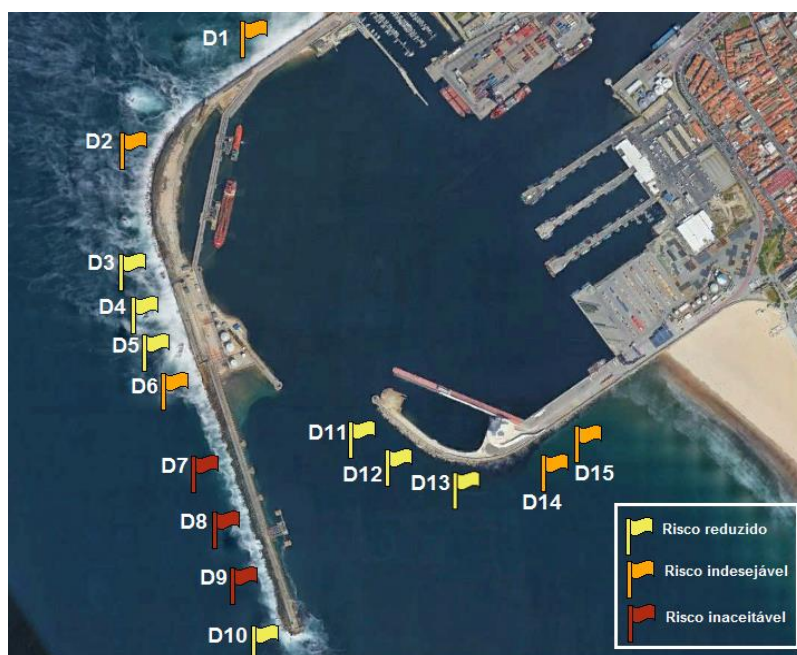
Figura 5. Representação gráfica do grau de risco de galgamento nos 15 pontos de estudo

A Figura 5 representa o mapa de risco para o Porto de Leixões, com indicação do grau de risco definido em cada ponto de estudo e respetiva localização. Neste mapa, os pontos onde se avaliou o risco de galgamento das estruturas estão representados por bandeiras com cores representativas do respetivo grau de risco determinado para cada local.
