Ano hidrológico  
**2022 / 2023**  
em revista

Departamento de  
Recursos Hídricos

Agência Portuguesa  
do Ambiente, I.P.  
(APA, I.P.)

**22 | OUT | 2024**

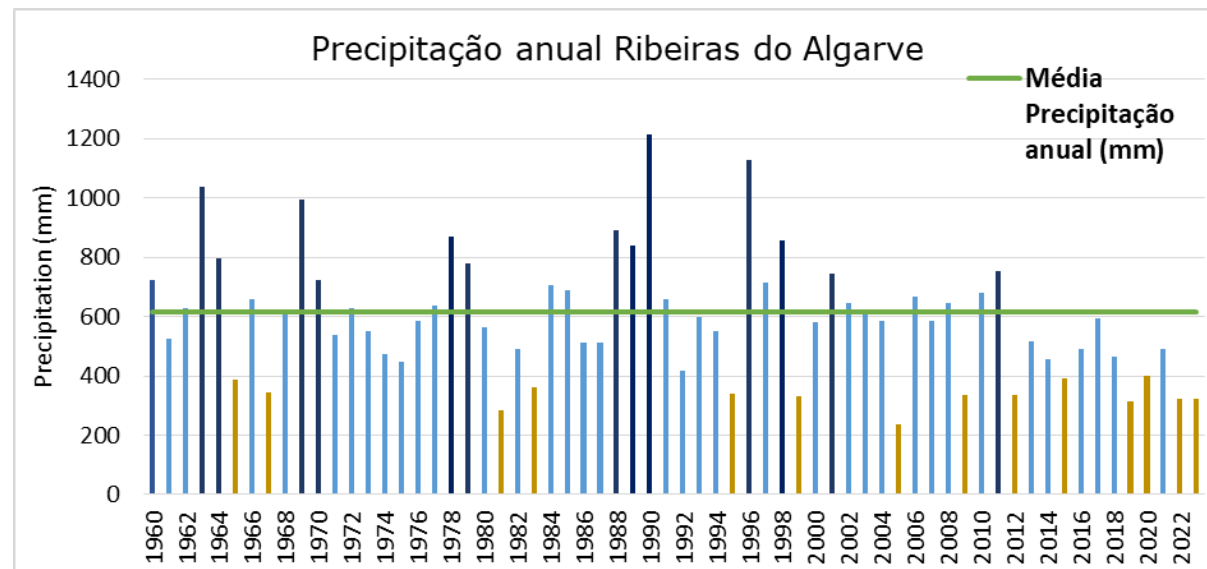
**Figura 5**

[direita] Evolução da precipitação anual na bacia hidrográfica das Ribeiras do Algarve entre 160 e 2023 (SNRIH, 2023).

Veja-se como exemplo a variação da precipitação anual nas Ribeiras do Algarve, desde 1960, na Figura 5, onde se assinalam a laranja os anos mais secos e a azul-escuro os anos húmidos.

Pode observar-se que na última década os anos secos têm sido mais frequentes e os anos húmidos menos frequentes.

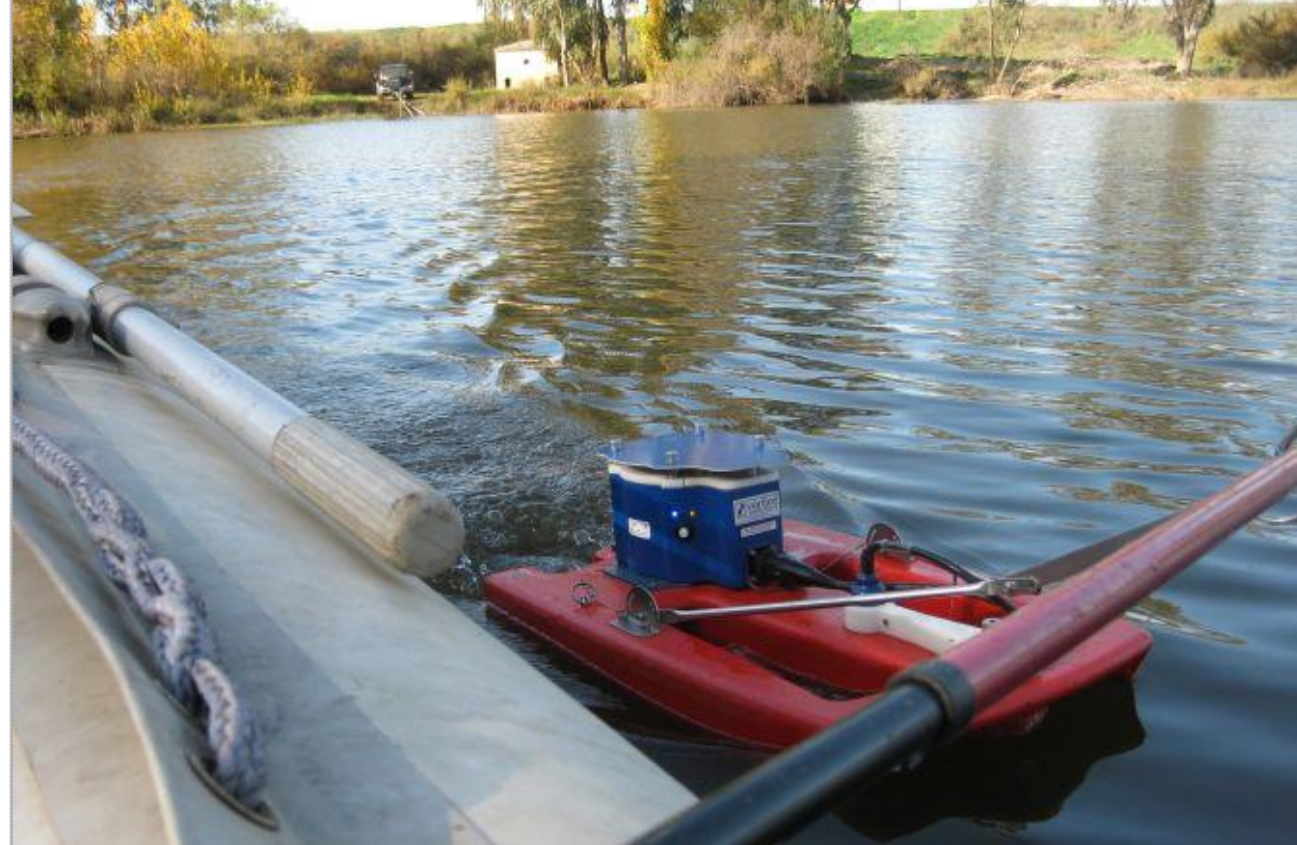
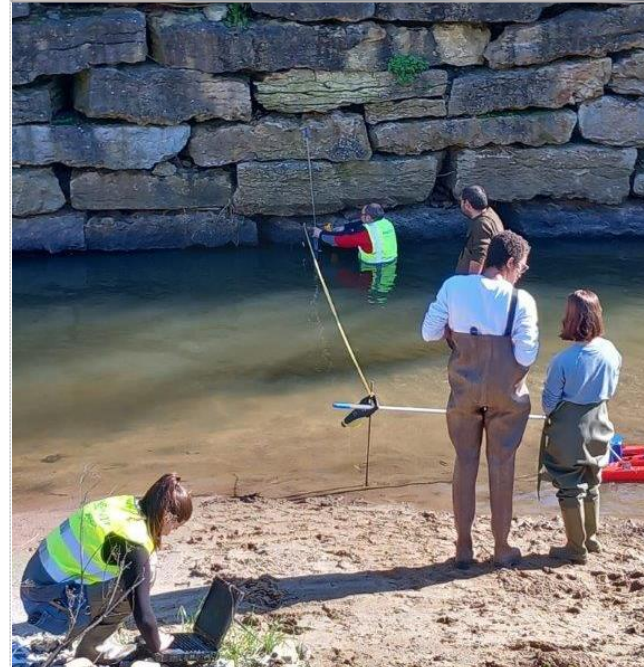
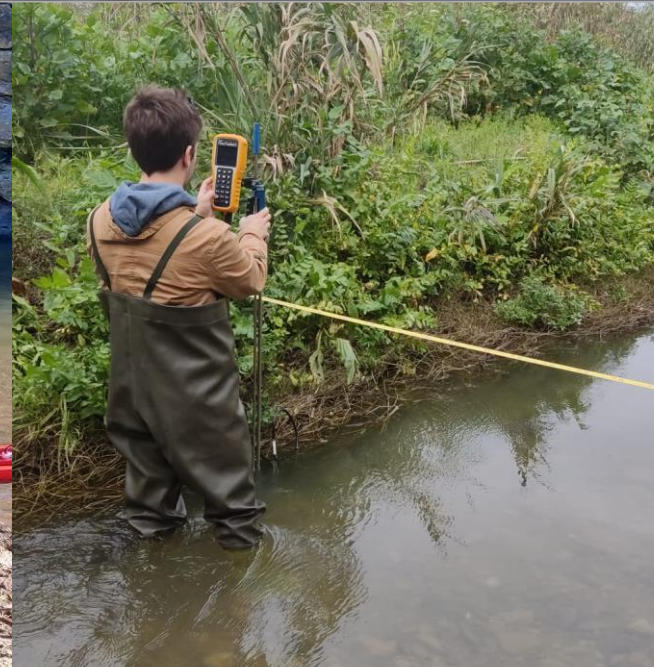
**Figura 8**

[direita cima] medições de caudal com ADCP [direita baixo] ação de formação a estudantes universitários sobre medições de caudal com ADV, na estação hidrométrica de Cheleiros,

A medição de caudal é efetuada com um equipamento ADCP (Acoustic Doppler Current Profiler) que permite medir perfis de velocidade, batimetria e cálculo de caudal em rios, reservatórios, canais, etc. (Figura 8).

Quando a profundidade de água é menor do que 1 m é utilizado um equipamento acústico ADV (Accoustic Doppler Velocimeter), Figura 8. Estes equipamentos permitem obter perfis de velocidades, de profundidades, batimetria e o caudal.

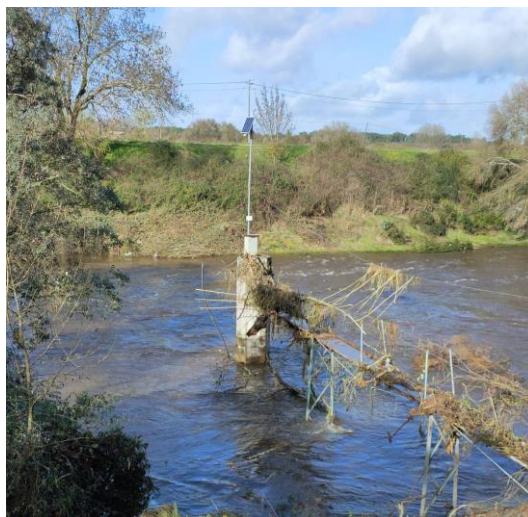
Na imagem abaixo pode observar-se uma estação hidrométrica, no rio Sôr, que foi destruída pelas cheias de dezembro de 2022, tendo ficado submersa. O passadiço de acesso à estação ficou destruído pelo material lenhoso que foi arrastado pela água. Várias estações ficaram destruídas nestas inundações.

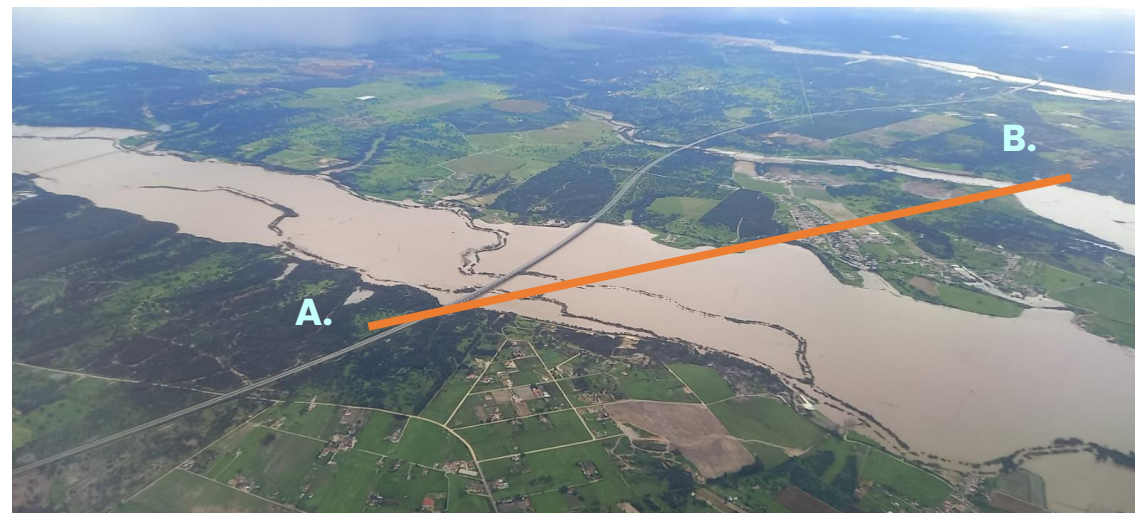
**Figura 18**

[cima] Fotografia aérea da área de inundação do Sorraia a 13 de dezembro de 2022.

[baixo]. Mancha de inundação do Sorraia a 14 de dezembro de 2022.
