Recuperação da qualidade ecológica: desafios e dificuldades

O LEITO, A MARGEM DO MAR E ZONA ADJACENTE

ESQUEMA INDICATIVO DA LARGURA DAS MARGENS

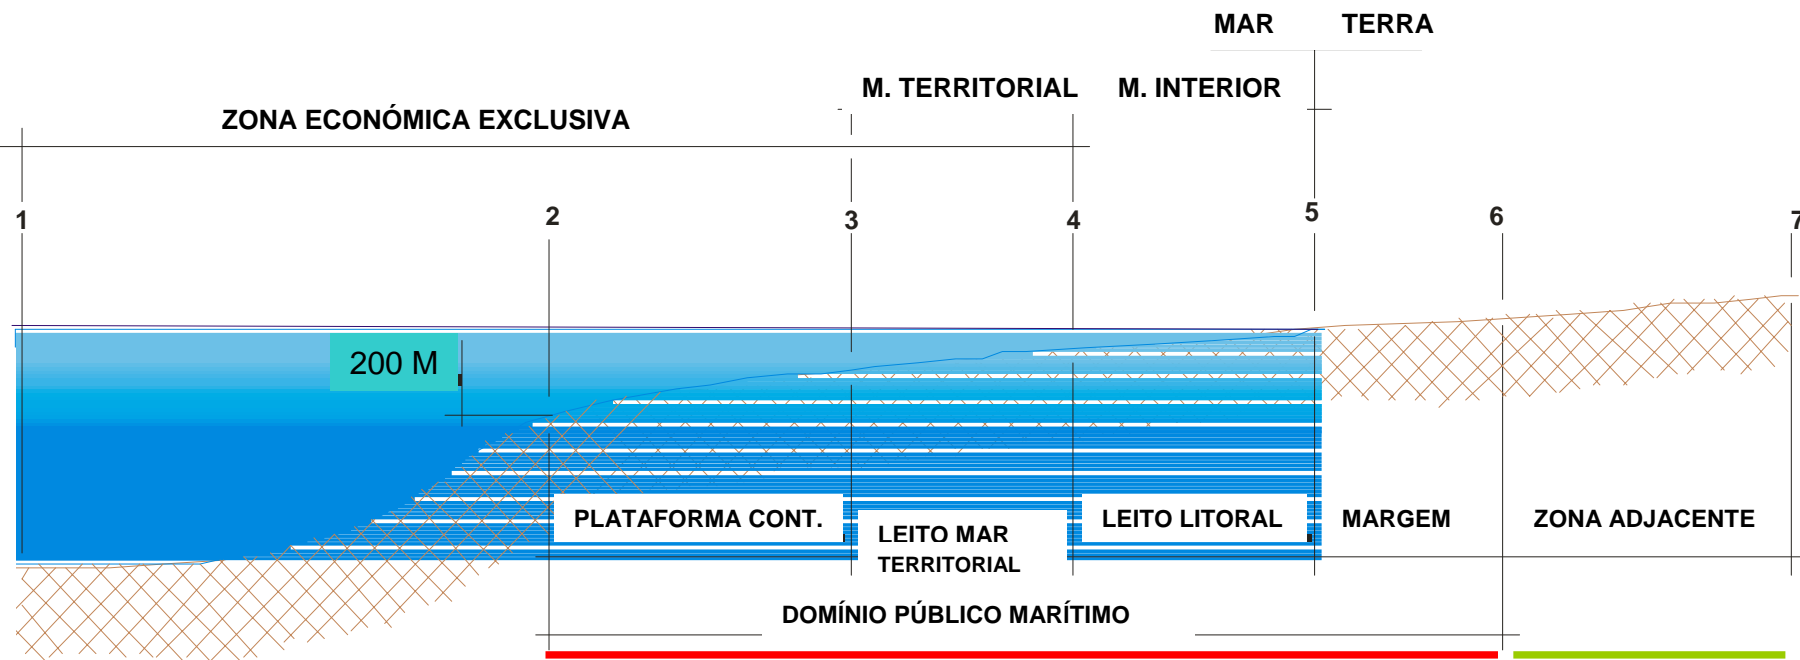
1 - LINHA EXTERIOR DA ZONA ECONÓMICA EXCLUSIVA (ZEE): 200 MILHAS A CONTAR DA LINHA DE BASE

2 - LIMITE EXTERIOR DA PLATAFORMA CONTINENTAL: PROFUNDIDADE DO LEITO A 200 METROS

3 - LIMITE EXTERIOR DO MAR TERRITORIAL: 12 MILHAS A CONTAR DA LINHA DE BASE

4 - LINHA DA MÁXIMA BAIXA-MAR DE ÁGUAS VIVAS (LMBMA)

5 - LINHA DA MÁXIMA PREIA-MAR DE ÁGUAS VIVAS (LMPMA)

6 - LIMITE INTERIOR (do lado de terra) DA MARGEM: 50 METROS OU SE A MARGEM TIVER NATUREZA DE PRAIA, ENQUANTO TIVER ESSA NATUREZA

7 - LIMITE INTERIOR (do lado de terra) DA EVENTUAL ZONA ADJACENTE

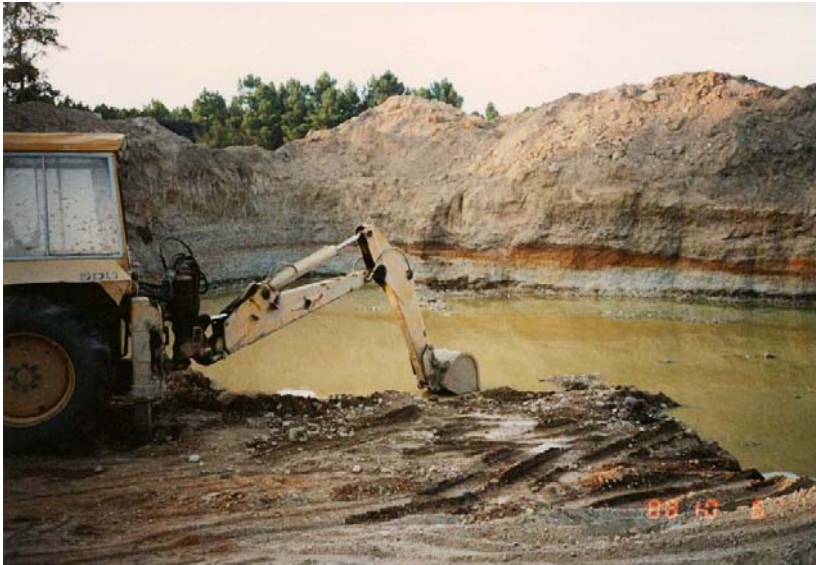
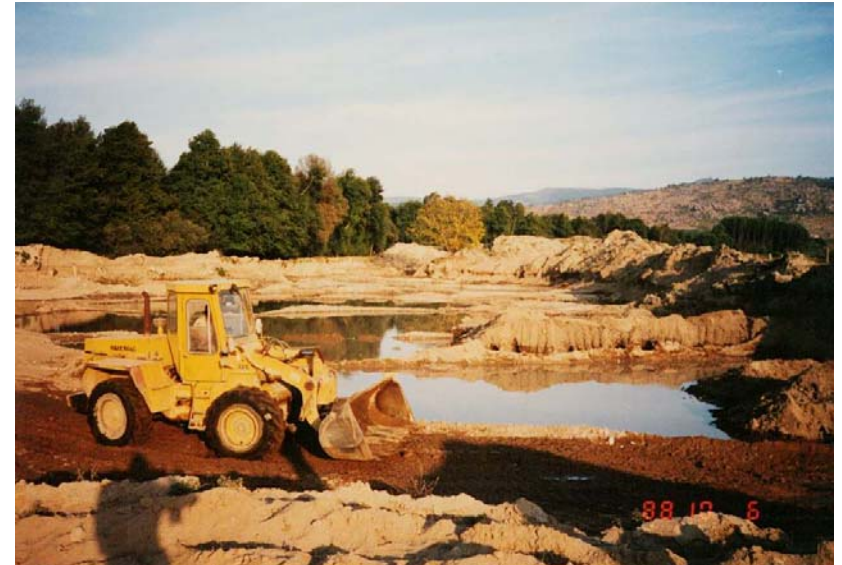
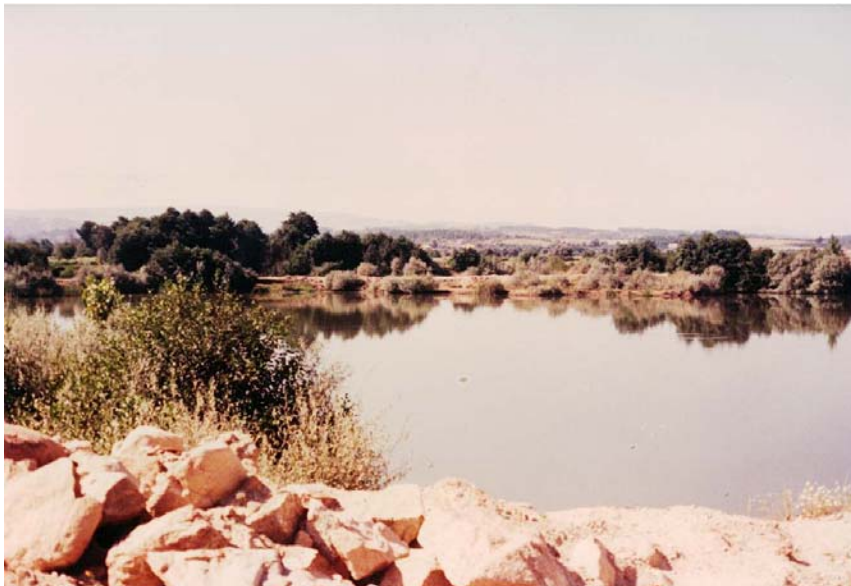
Destruição das áreas do domínio hídrico e das zonas ameaçadas por cheias
