**XI SILUBESA**

## **VI-040 – GESTÃO AMBIENTAL PÚBLICA: UM ESTUDO SOBRE O ABASTECIMENTO DE ÁGUA E ESGOTAMENTO SANITÁRIO DO MUNICÍPIO DE BARRA DE GUABIRABA-PE**

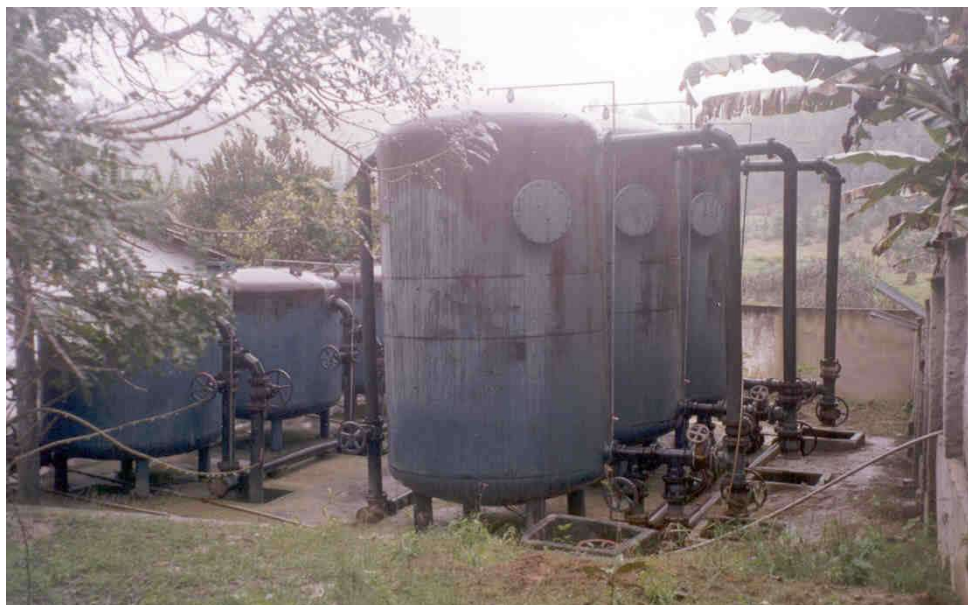
A Estação de Tratamento de Água (ETA) do SAP constitui em um sistema compacto com unidades pré-fabricadas, composto pelas seguintes unidades: Coagulação; Filtragem rápida e Desinfecção (FIGURA 1). Na coagulação é utilizado Sulfato de alumínio e na filtragem existem seis filtros rápidos sendo três de fluxo ascendente e três de fluxo descendente. A desinfecção utiliza cloro gasoso sendo aplicado de 0,8 a 1 Kg por hora. A água tratada sai da ETA com um pH igual a 6,8 e cloro residual livre igual a 3,0 mg/L, sendo elevada para os dois reservatórios da cidade, através de uma unidade de recalque, composta por três conjuntos moto-bombas, com potências variando entre 20 cv e 25 cv, para posterior distribuição.

**FIGURA 01: Estação de Tratamento de Água de Barra de Guabiraba. À direita, filtros ascendentes e à esquerda filtros descendentes.**

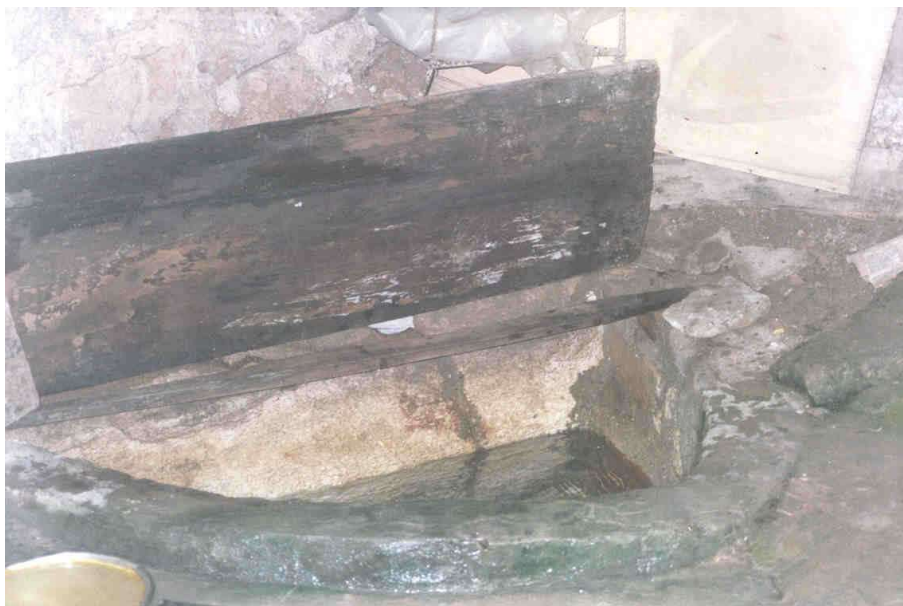
Dos poços da zona urbana, quatro são utilizados para abastecimento sem tratamento. O resultado do pH foi de aproximadamente 6,8 em todos os poços. A análise microbiológica identificou a contaminação em um poço, situado na zona UTM 25 L, Coordenada X 207022 e Coordenada Y 9067950.

A Figura 2 apresenta um dos poços que apresentaram contaminação por coliformes na zona urbana de Barra de Guabiraba.

**FIGURA 2: Poço contaminado por coliformes totais usado para o consumo humano sem tratamento.**

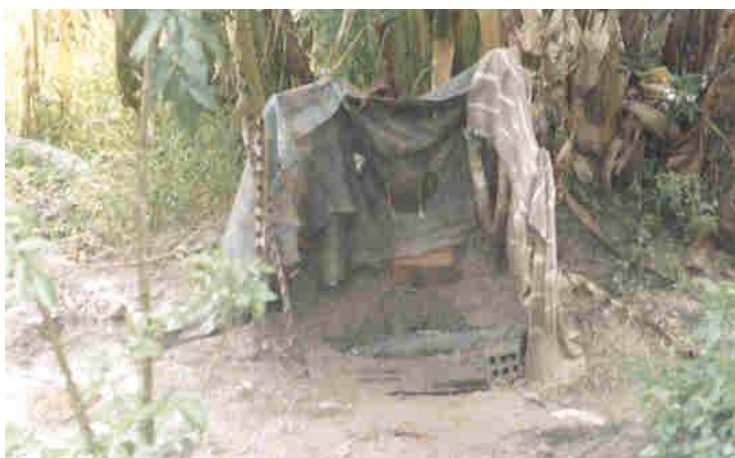
As soluções individuais na zona urbana lançam em diversos pontos efluentes domésticos no rio Sirinhaém, assim como em riachos, em áreas em que há o afloramento do lençol freático e no solo através de fossa negra, conforme observa-se nas figuras a seguir:

**FIGURA 3: Privada negra com disposição final no solo, situada na zona urbana.**

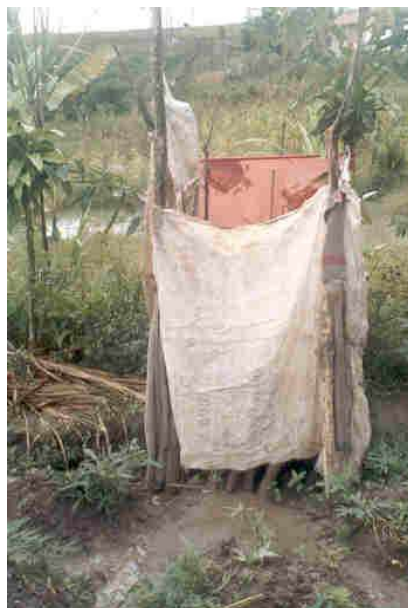
**FIGURA 4: Privada negra com disposição final num riacho, situada na zona urbana.**

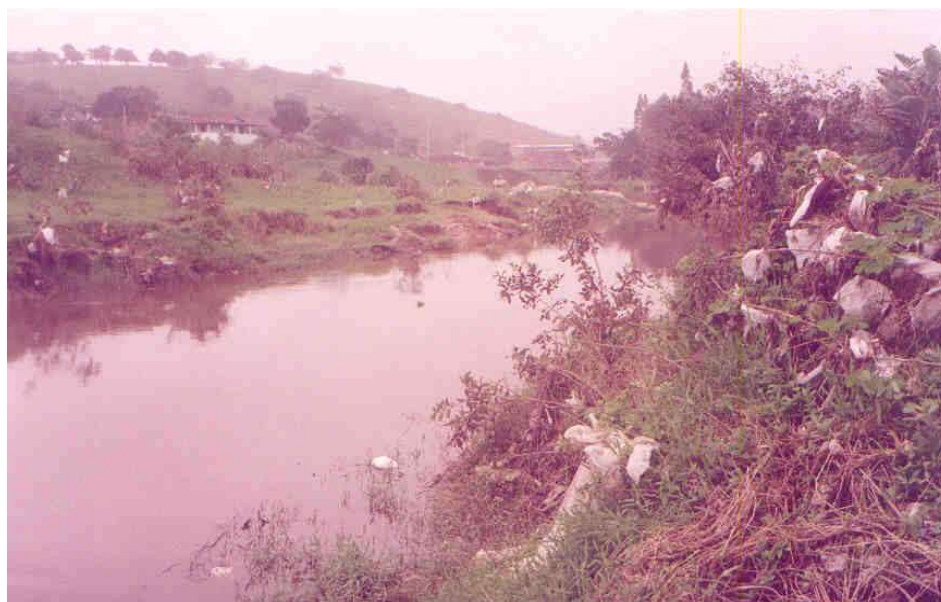
Quanto aos efluentes industriais, esses são oriundos de uma industria de processamento de polpas de frutas e do Matadouro Público Municipal. O matadouro encontrava-se em condições não adequadas de operação: localização em área urbana e instalações precárias. Vale destacar que os principais impactos ambientais estão relacionados com elevado consumo de água, elevada geração de efluentes industriais, entre outros. Segundo Pimenta (2002), a carga poluidora dos efluentes industriais foi estimada em 95,77 Kg DBO<sub>5</sub> / semanal, tendo o fato do lançamento no rio Sirinhaém sem tratamento, um impacto significativo da atividade, conforme observa-se na figura 5.

**FIGURA 5: Ponto de Lançamento de Efluentes Industriais do Matadouro Público de Barra de Guabiraba.**
